Olkuska synagoga – wyniki wstępnych badań archeologicznych przeprowadzonych w 2017 roku

Rozmus D. 2019. Olkusz synagogue – results of the 2017 preliminary archaeological excavations. *Raport 14*, 111-120

The article presents the results of preliminary archaeological excavations of the remains of the Olkusz Synagogue. The excavations revealed a fragment of the building constructed in the 19th and early 20th century.

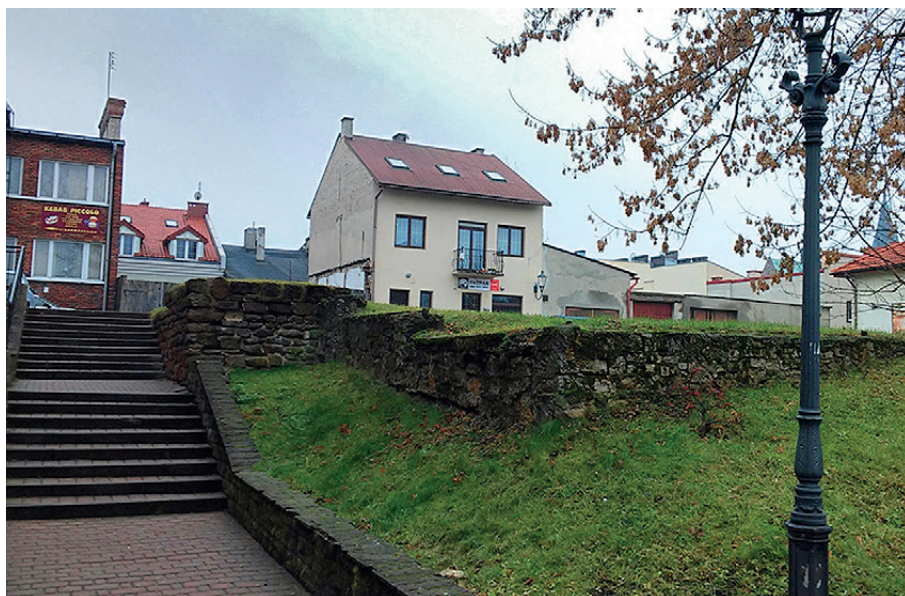
Ryc. 2. Olkusz, woj. małopolskie. Widok na plac pomiędzy ul. Górniczą i ul. Bóźniczą. Na zdjęciu widoczne jest na lewo czoło baszty (żydowskiej). Zgodnie z panującą w Olkuszu manierą mury obronne obłożone są czerwonym piaskowcem (widoczny na zdjęciu). Wykonano je w technice *opus emplectum*. Na pierwszym planie resztki dwudziestowiecznego ogrodzenia placu zabaw (fot. D. Rozmus)

Fig. 2. Olkusz, Małopolskie Voivodeship. View of the square between Górnicza and Bóźnicza Streets. The front of the (Jewish) tower can be seen on the left. In accordance with Olkusz's prevalent style, the defensive walls are covered with red sandstone (visible in the photograph). They were constructed using the *opus emplectum* technique. In the foreground, remains of 20th-century playground fencing (photo by D. Rozmus)

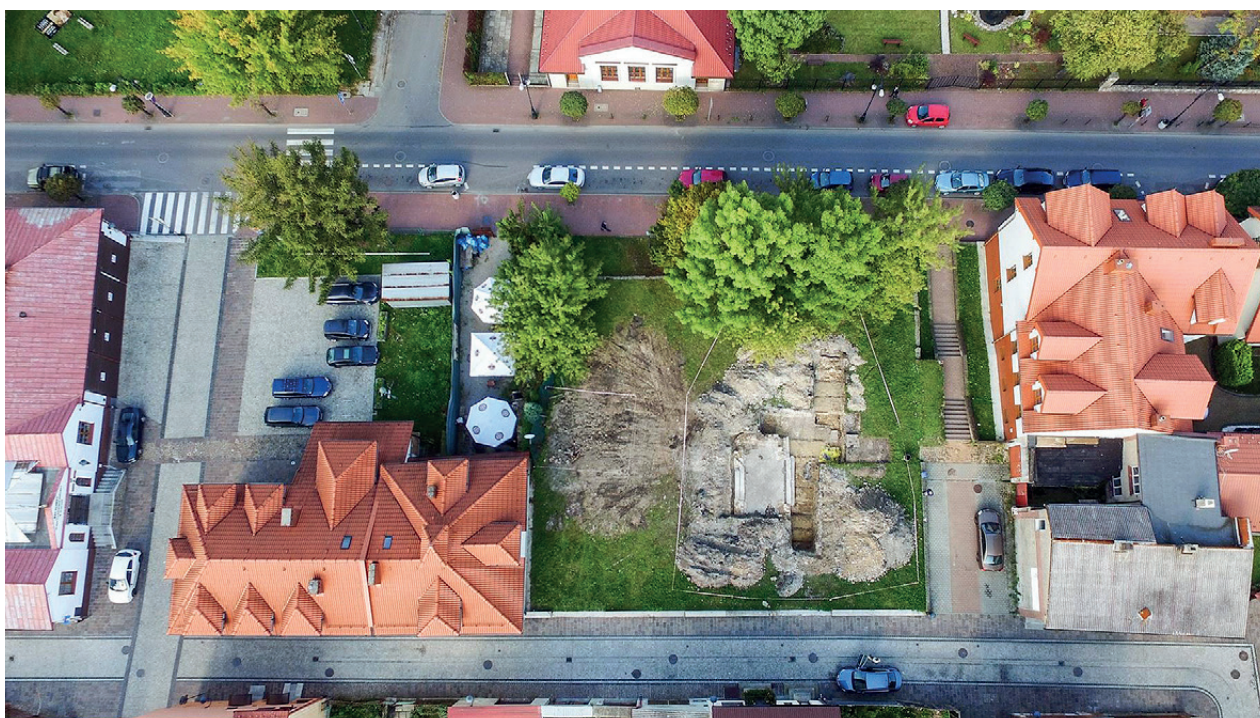
Ryc. 3. Olkusz, woj. małopolskie. Obszar badań wykopaliskowych. Widoczne główne wejście do synagogi, przedsionek, fragment zachodniej części głównej sali bożnicy, mur zachodniej ściany baszty oraz fragment czoła baszty. Na północy biegnie ul. Górnicza na południu ul Bóźnicza (fot. F. Rozmus)

Fig. 3. Olkusz, Małopolskie Voivodeship. Excavation site. The photograph shows the main entrance to the synagogue, the vestibule, part of the western section of the temple main hall, the western wall of the tower and a fragment of the tower front. There is Górnicza Street to the north and Bóźnicza Street to the south (photo by F. Rozmus)

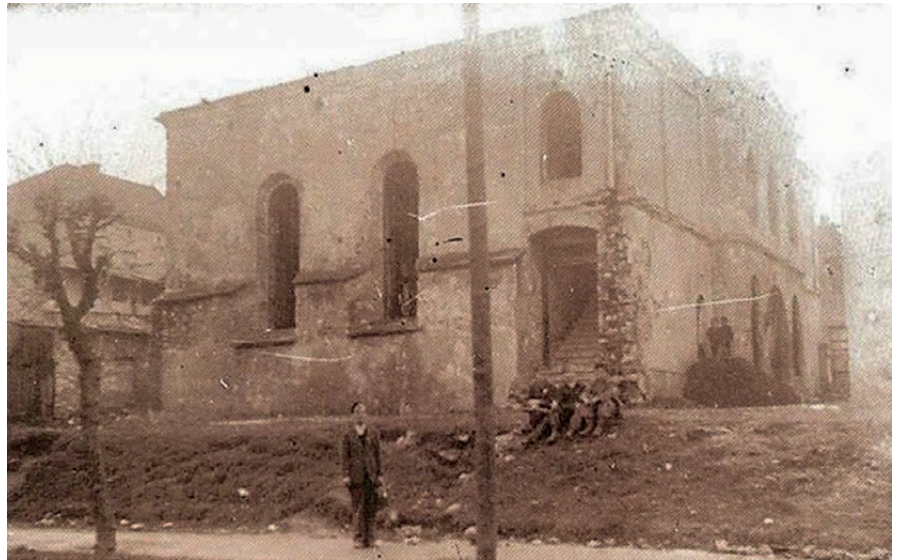
Ryc. 4. Olkusz, woj. małopolskie. Archiwalne zdjęcie synagogi. Wykonano je od północy z poziomu obecnej ul. Górniczej. Od strony północnej widać schody na umieszczony ponad przedsionkiem, na emporze „babiniec”, od strony zachodniej widać główne wejście. (<https://sztetl.org.pl/pl/miejscowosci/o/321-olkusz/112-synagogi-domy-modlitwy-i-inne/87485-synagoga-w-olkuszu> dostęp: 6.09.2019 r.)

Fig. 4. Olkusz, Małopolskie Voivodeship. Archival photograph of the synagogue. It was taken from the north, from the level of the present Górnicza Street. From the north, stairs can be seen that led to the women's section, situated over a vestibule, in a gallery or matroneum; from the west, the main entrance can also be seen. (source: <https://sztetl.org.pl/pl/miejscowosci/o/321-olkusz/112-synagogi-domy-modlitwy-i-inne/87485-synagoga-w-olkuszu>; access: 6/09/2019)

W XIX w. synagoga została rozbudowana w kierunku zachodnim (Ryc. 4). Wybudowano wejście od strony zachodniej (zapewne remontowane jeszcze w XX wieku).

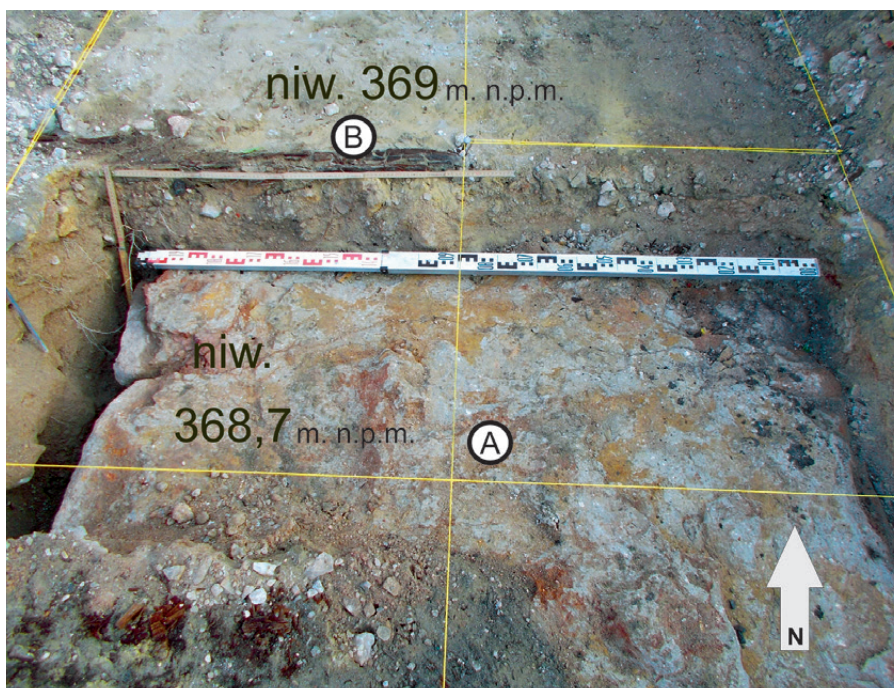
Ryc. 5. Olkusz, woj. małopolskie. Fragment odsłoniętej zachodniej ściany baszty (A) o przebiegu północ-południe o szerokości 190 cm. Obecny poziom odsłoniętego muru znajduje się na głębokości 30 cm pod poziomem podłogi, ułożonej na podsypce z piasku o tej właśnie grubości i na drewnianych legarach. Na zdjęciu po prawej stronie widać resztkę zbutwiałego legara (B) (fot. D. Rozmus)

Fig. 5. Olkusz, Małopolskie Voivodeship. Part of the unearthed western tower wall (A), running north-south, 190 cm wide. The current level of the unearthed wall is 30 cm below the floor level. The floor was laid on a sand levelling base of this exact thickness and on wooden joists. On the right, the remains of a rotten beam (B) (photo by: D. Rozmus)

Podczas badań archeologicznych odsłonięto górny poziom murów obronnych wraz z murami baszty lub półbaszty (Ryc. 5, 7, 8, 14) zachowanych do wysokości ok. 2 m w stosunku do obecnego poziomu ul. Górniczej.

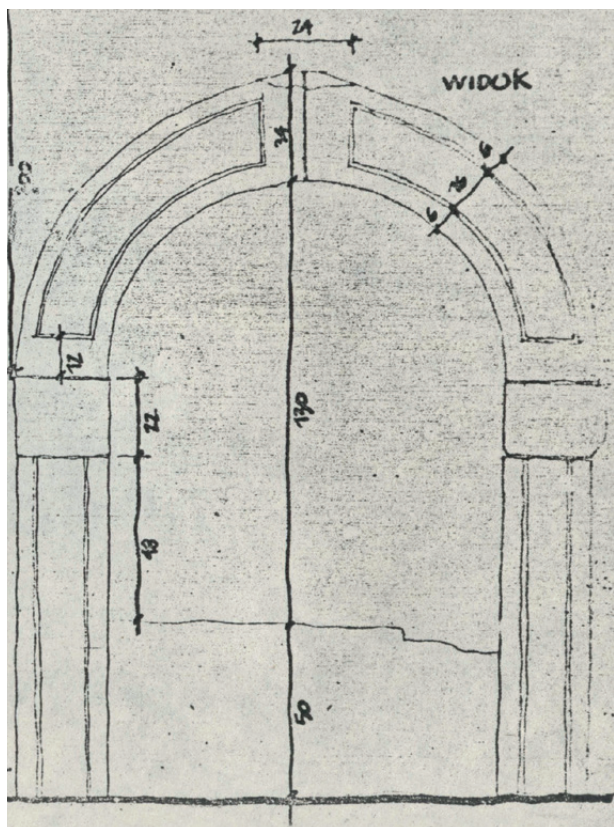
Ryc. 6. Olkusz, woj. małopolskie. Portal wejściowy do niezachowanej synagogi. Fragment odręcznego rysunku autorstwa inżyniera S. Szlachtycza z 12 maja 1957 r. (Archiwum Wojewódzkiego Konserwatora Zabytków w Krakowie, PKZ Kraków neg. 2860/B)

Fig. 6. Olkusz, Małopolskie Voivodeship. Entrance portal to the non-preserved synagogue. Fragment of a hand-made drawing by engineer S. Szlachtycz of 12 May 1957. (source: archives of the Voivodeship Heritage Preservation Officer in Cracow, State Studio for Conservation of Cultural Property in Cracow, ref. no. 2860/B)

W dokumentacji prac inwentaryzacji porozbiórkowej ruin synagogi z lat 50. XX w. zachował się rysunek portalu wejściowego. Nie jest jasne, czy ów portal powstał w XIX wieku jako stylizacja portalu renesansowego (w duchu modnych w tym czasie kierunków historyzujących), czy też jest on przeniesiony z wcześniejszego budynku bóżnicy po przebudowie w XIX w. (Ryc. 6). Niestety, nie wiemy, co stało się z tymi detalami architektonicznymi.

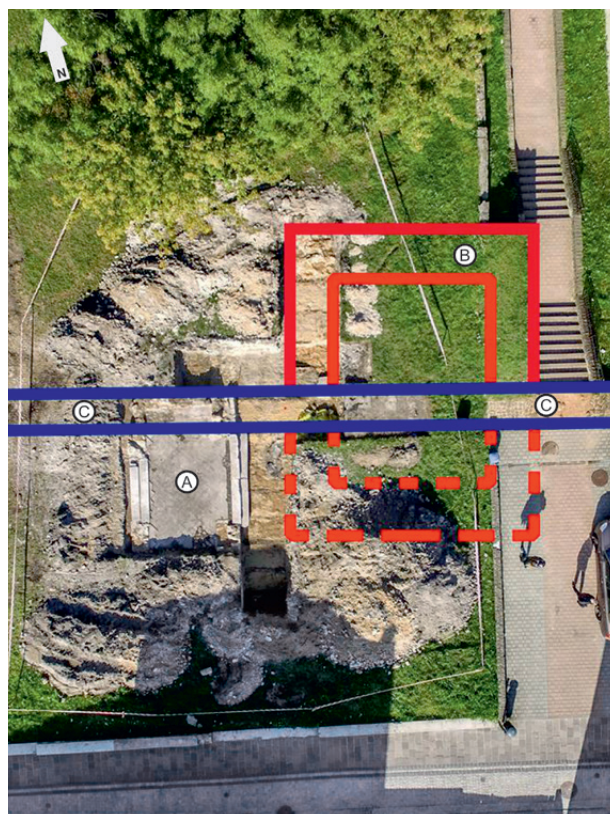
Ryc. 7. Olkusz, woj. małopolskie. Roboczy i poglądowy schemat przebiegu murów obronnych (C), baszty (B) i usytuowania reliktów synagogi (A). Właściwe namiary i powiązanie odkrytych reliktów muru obronnego baszty i synagogi por. Ryc 14. (fot. i rys.: F. Rozmus, D. Rozmus)

Fig. 7. Olkusz, Małopolskie Voivodeship. General draft outline of the course of the defensive walls (C), the tower (B), and the remains of the synagogue (A). For the actual bearings and connections between the unearthed relics of the defensive wall, the tower, and the synagogue – see Fig. 14. (photo and drawing by F. Rozmus, D. Rozmus)

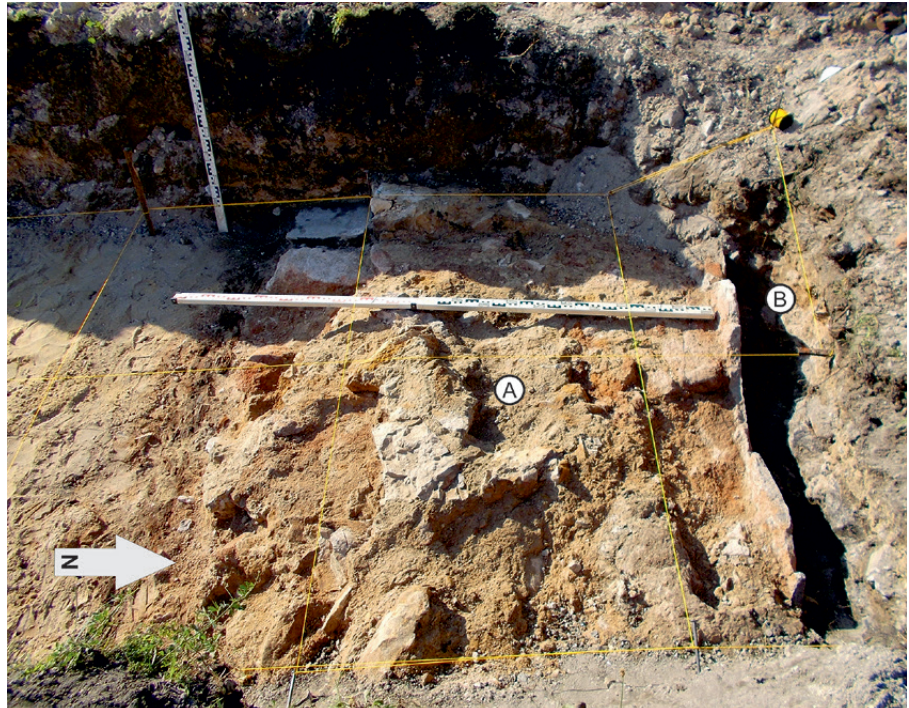
Ryc. 8. Olkusz, woj. małopolskie. Czoło baszty żydowskiej i jednocześnie północna ściana synagogi. Widoczna struktura średniowiecznego muru (A). Ściana czoła baszty została razem z północną ścianą synagogi otynkowana. Resztki tynkowania (B) widoczne na zdjęciu (fot. D. Rozmus)

Fig. 8. Olkusz, Małopolskie Voivodeship. Front of the Jewish tower and at the same time the northern wall of the synagogue. The structure of the medieval wall (A). The tower front was plastered together with the northern wall of the synagogue. Remains of the plaster (B) can be seen in the photograph (photo by D. Rozmus)

tynkowania (Ryc. 12). Na rycinie 8 widoczny jest legar z konstrukcji podłogi sali głównej synagogi, który dotyczy ściany czoła baszty, będącej równocześnie północną ścianą budynku. Dalszy przebieg murów obronnych w kierunku zachodnim nie jest widoczny, ale można sądzić, że odkryte ściany wejścia oraz ściana zachodnia hali głównej synagogi stoją na murze obronnym, który na tej wysokości (niw. 368,7 m n.p.m.) ma około 180-190 cm szerokości. Negatyw zachodniej ściany głównej hali synagogi w części północnej wykopu ma szerokość około 100 cm (Ryc. 9, 14). Inwentaryzacja odkrytych relikwów architektonicznych została umieszczona na planie geodezyjnym. Przedstawiono również usytuowanie odkrytych relikwów w stosunku do ulic Bóżniczej i Górniczej (Ryc. 3, 7, 14).

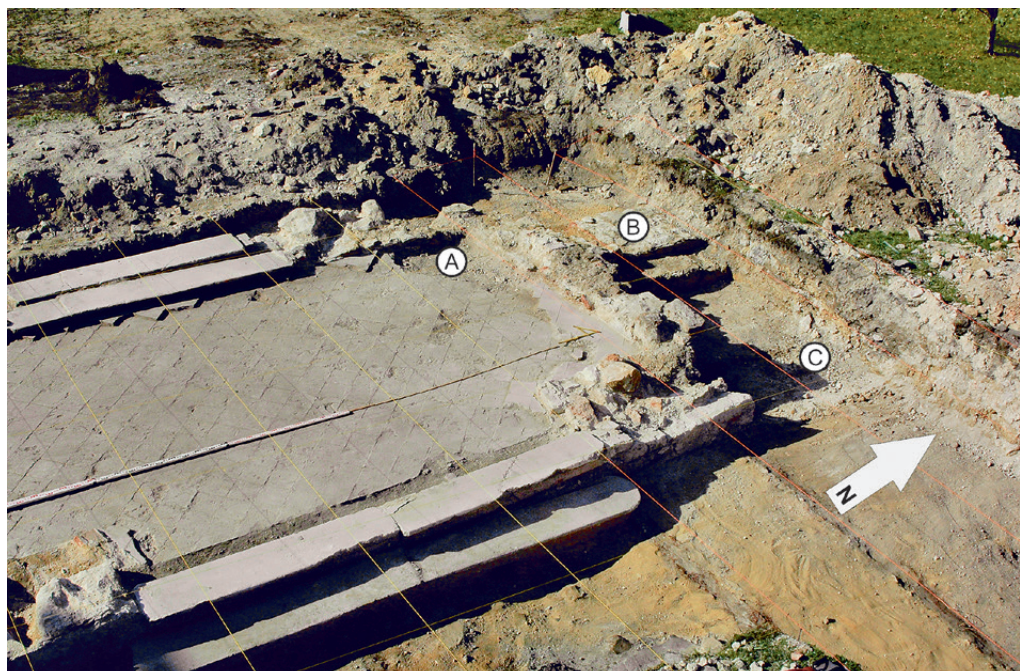
Ryc. 9. Olkusz, woj. małopolskie. Północno zachodnia część synagogi. Widoczny wyłożony płytkami przedsionek oraz narożnik północno-zachodni synagogi (A). Na zdjęciu widać negatyw zachodniej ściany głównej sali modlitewnej synagogi (C) oraz pozostałości ujmującej wejście zachodniej ściany (B) całego budynku (fot. D. Rozmus)

Fig. 9. Olkusz, Małopolskie Voivodeship. North-western part of the synagogue. The tiled vestibule and the north-western corner of the synagogue (A). The figure shows a negative of the western wall of the main prayer hall (C) and the remains of the western wall of the building (B) with the entrance (photo by D. Rozmus)

dwustopniowe schody wykonane z tzw. *lastrico* (Ryc. 9, 10, 11). Podłoga nie zachowała się. Widoczne są tylko resztki szerokich na ok. 15 cm zbutwiałych legarów pod podłogę, rozmieszczone w odległości ok. 1 m metra od siebie. Przegniłe ślady drewnianych legarów uchwytnie są na poziom niwelacyjnym 369,0 m n.p.m. Jest to też poziom stropu piaszczystej podsypki nasypanej podczas stawiania nowej synagogi w XIX w. (Ryc. 5, 9, 12, 13, 14).

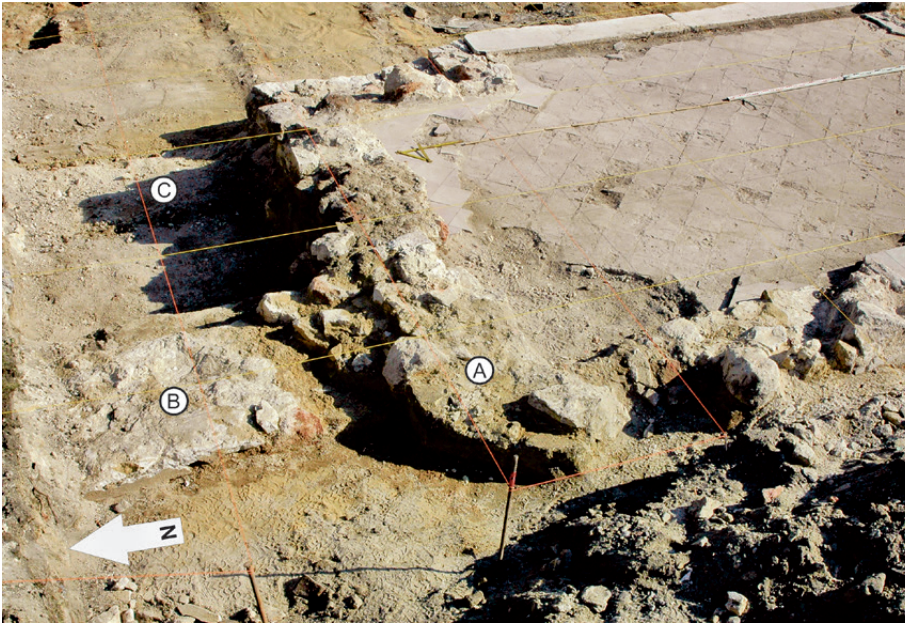
Ryc. 10. Olkusz, woj. małopolskie. Północno-zachodni narożnik synagogi – zbliżenie. Widoczny narożnik przedsionka (A) oraz zachodnia, główna ściana (B) budynku synagogi. Po lewej stronie w głębi widoczny negatyw ściany zachodniej głównej sali modlitewnej (C) (fot. D. Rozmus)

Fig. 10. Olkusz, Małopolskie Voivodeship. North-western corner of the synagogue – a close up. A corner of the vestibule (A) and the western main wall of the synagogue (B). On the left, in the background, a negative of the western wall of the main prayer hall (C) (photo by D. Rozmus)

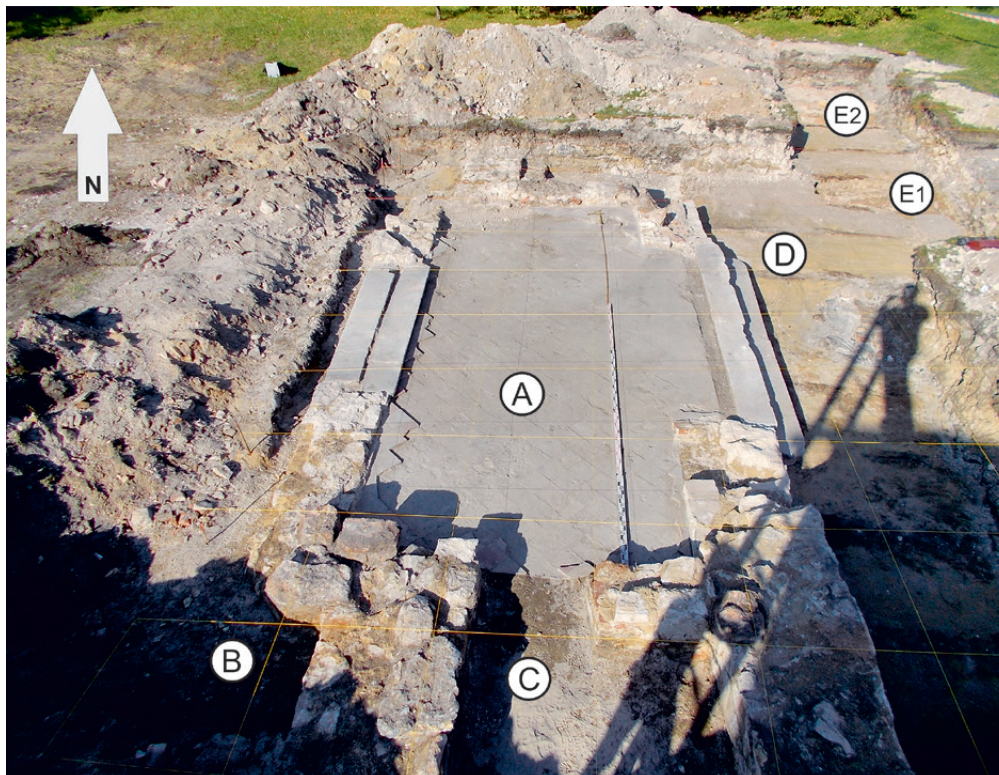
Ryc. 11. Olkusz, woj. małopolskie. Widok na cały odsłonięty przedsionek synagogi (A) oraz południowo-zachodni narożnik budynku (B). Widoczne wąskie przejście w kierunku południowym do ul. Bóźniczej (C). Po prawej stronie do stopni zejścia do sali synagogi dotykają resztki po drewnianych legarach pod podłogę głównej sali modlitewnej (D). W głębi po prawej stronie odsłonięte fragmenty muru obronnego, baszty (E1, E2) (fot. D. Rozmus)

Fig. 11. Olkusz, Małopolskie Voivodeship. View of the entire unearthed vestibule (A) and the south-western corner of the building (B). A narrow passage (C) leading south, to Bóźnicza Street, can be seen. On the right, the remains of the wooden floor joists of the main prayer hall touch the entry steps (D). In the background, on the right, the unearthed fragments of the defensive wall and the tower (E1, E2) (photo by D. Rozmus)

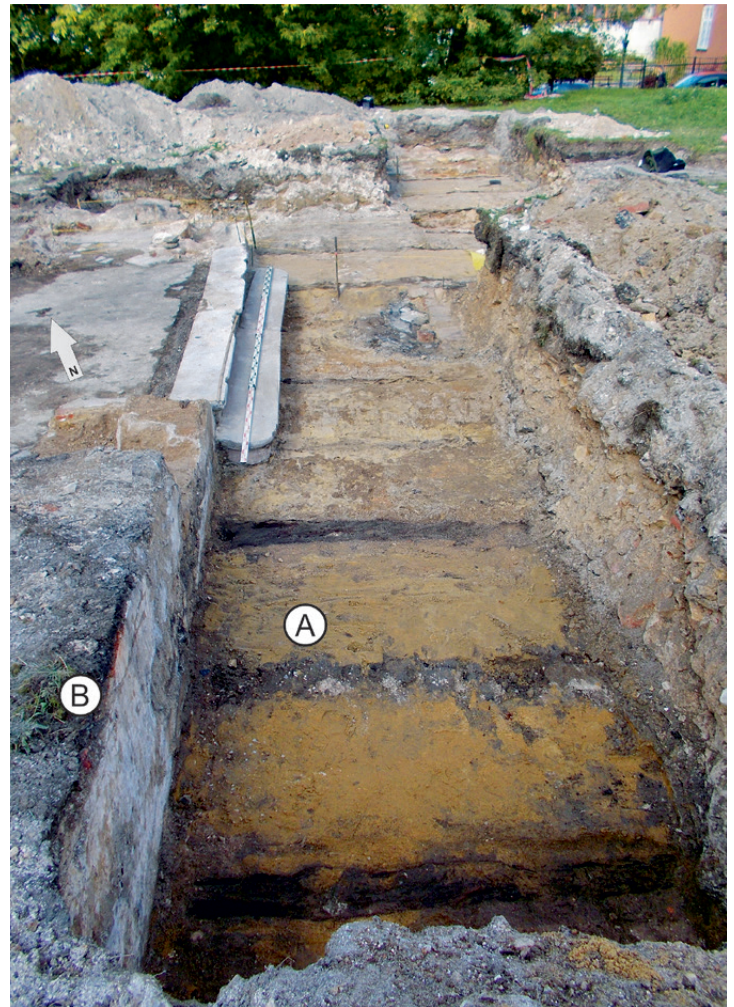
Ryc. 12. Olkusz, woj. małopolskie. Na zdjęciu widoczne są przegnięte ślady drewnianych legarów (A) pod podłogę głównej sali modlitewnej, które są uchwytnie na poziomie 369,0 m n. p. m. Jest to też poziom stropu piaszczystej podsypki nasypanej podczas stawiania nowej synagogi w XIX w. Na zdjęciu widoczne jest też otynkowanie zachodniej ściany głównej sali synagogi (B). Fotografia wykonana została od strony południowej (fot D. Rozmus)

Fig. 12. Olkusz, Małopolskie Voivodeship. The photograph shows traces of rotten wooden floor joists (A) of the main prayer hall, found at 369.0 m above sea level. This is also the level of the sand levelling base applied during the construction of the new synagogue in the 19th century. The plastering of the western wall of the main prayer hall is also visible (B). Photograph taken from the south (photo by D. Rozmus)

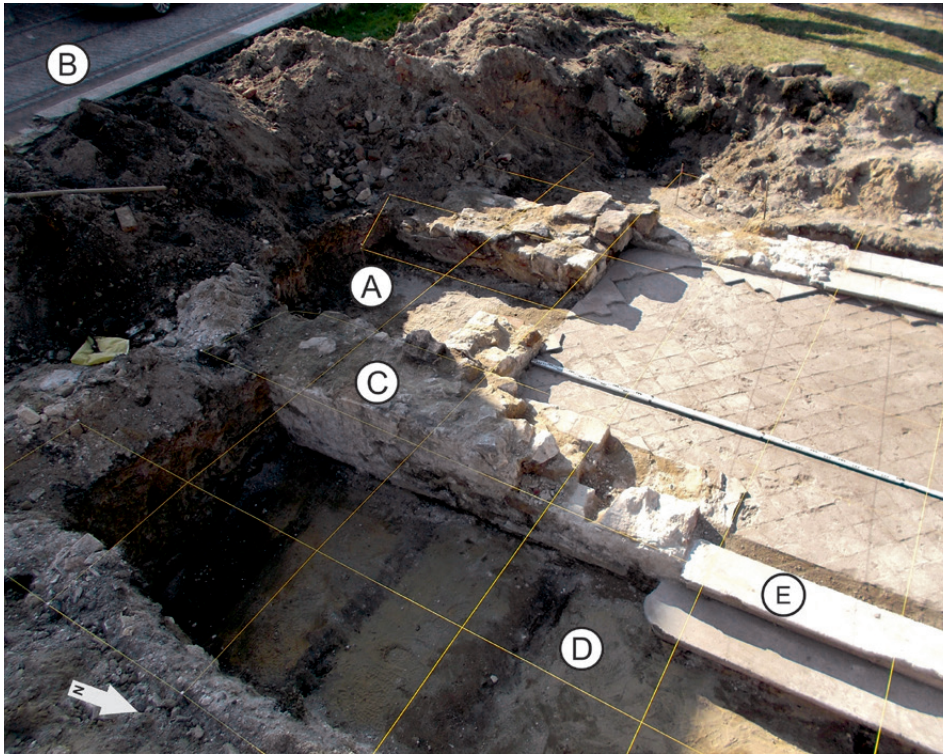
Ryc. 13. Olkusz, woj. małopolskie. Południowo-wschodnia partia odsłonięcia relikwów synagogi. Widoczne przejście do ul. Bóznicznej (A). W głębi po prawej stronie widoczny jest poziom współczesny ulicy Bóznicznej (B). Na pierwszym planie widać salę główną synagogi, otynkowaną ścianę zachodnią tej sali (C) oraz ślady po drewnianych legarach (D) pod podłogę. Na zdjęciu widoczne są również schody (E) prowadzące z głównej sali modlitewnej do usytuowanego na zachód od niej przedsionka (fot. D. Rozmus)

Fig. 13. Olkusz, Małopolskie Voivodeship. South-eastern part of the unearthed relics of the synagogue. A passageway to Bóznicza Street (A). In the background, on the right, the current level of Bóznicza (B). In the foreground, the main prayer hall of the synagogue, the plastered western wall of the sanctuary (C) and traces of the wooden joists (D). Stairs (E) leading from the main prayer hall to the vestibule situated to the west are also visible (photo by D. Rozmus)
