# Zakład demontażu samolotów L.W. Zerlegebetrieb Ost, Auschwitz w świetle badań archeologicznych

KRZYSZTOF KARASIEWICZ, WERONIKA BUJNOWICZ-ZGODZIŃSKA 2024. Aircraft wreck dismantling unit L.W. Zerlegebetrieb Ost, Auschwitz in the light of archaeological research

This article presents the results of an archaeological survey carried out in connection with the construction of the Oświęcim bypass in 2023. An area of 174.19 ares was surveyed. As a result of the research, relics of a German ww2 aircraft wreck dismantling unit – L.W. Zerlegebetrieb Ost, Auschwitz – were discovered. The unit operated near the German extermination camp Auschwitz. Relics of buildings and numerous artefacts related to the functioning of the unit were found.

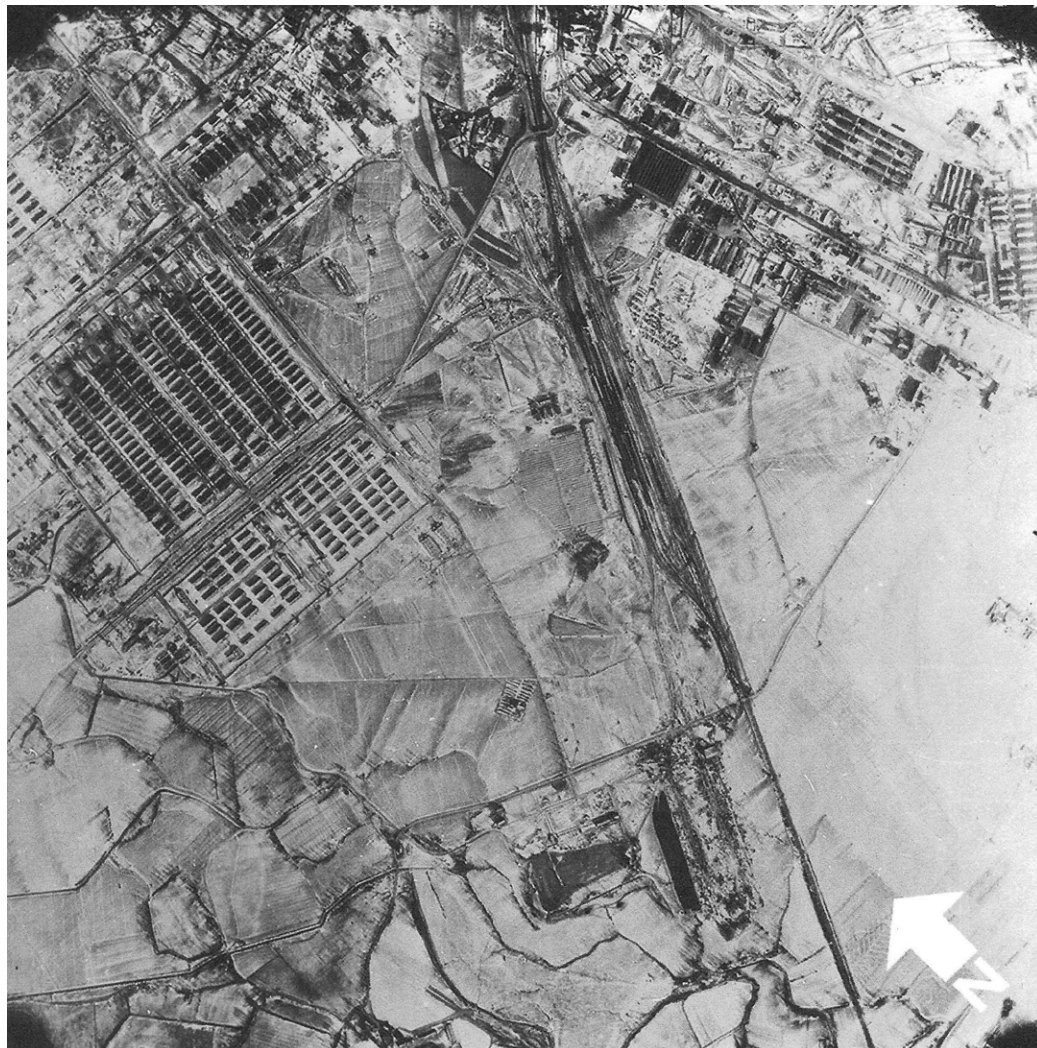
**Ryc. 4**

Oświęcim-Brzezinka, stan. 20 (AZP 103-49/19), gm. Oświęcim, woj. małopolskie. Zdjęcie lotnicze wykonane przez aliantów nad Oświęcimiem 14 stycznia 1945 r. Fotografia obejmuje teren jednostki Luftwaffe-Zerlegebetrieb Ost, Auschwitz (Archiwum PMO, nr neg. 20939/44, za: Rawecki 2003, 164)

Na obiekt 78 składają się fragmenty rowków podwaliny ściany północnej oraz wschodniej (Ryc. 5: 2). Odnaleziono w nich oprócz szczątków papy izolującej ułamki szkła butelkowego i element menażki, które trafiły tam w momencie rozbiórki baraku. Miejsce lokalizacji obiektu zostało mocno zniszczone przebiegiem współczesnej instalacji kanalizacyjnej i drenażami. Na podstawie archiwalnych zdjęć lotniczych można założyć, że był to budynek o wymiarach ok. 30 × 15 m (Ryc. 3). Zapewne pełnił funkcję baraku mieszkalnego, a kwaterowali w nim szeregowi żołnierze i podoficerowie. Bliźniaczy barak znajdował się obok, na wschód od obiektu 78, lecz jego ślady całkowicie zatarły współczesne instalacje. Oba baraki zostały rozebrane w końcu 1944 r. i wywiezione w trakcie ewakuacji jednostki. Zdjęcie lotnicze wykonane 14 stycznia 1945 r. ukazuje puste miejsca po tych budowlach (Ryc. 4).

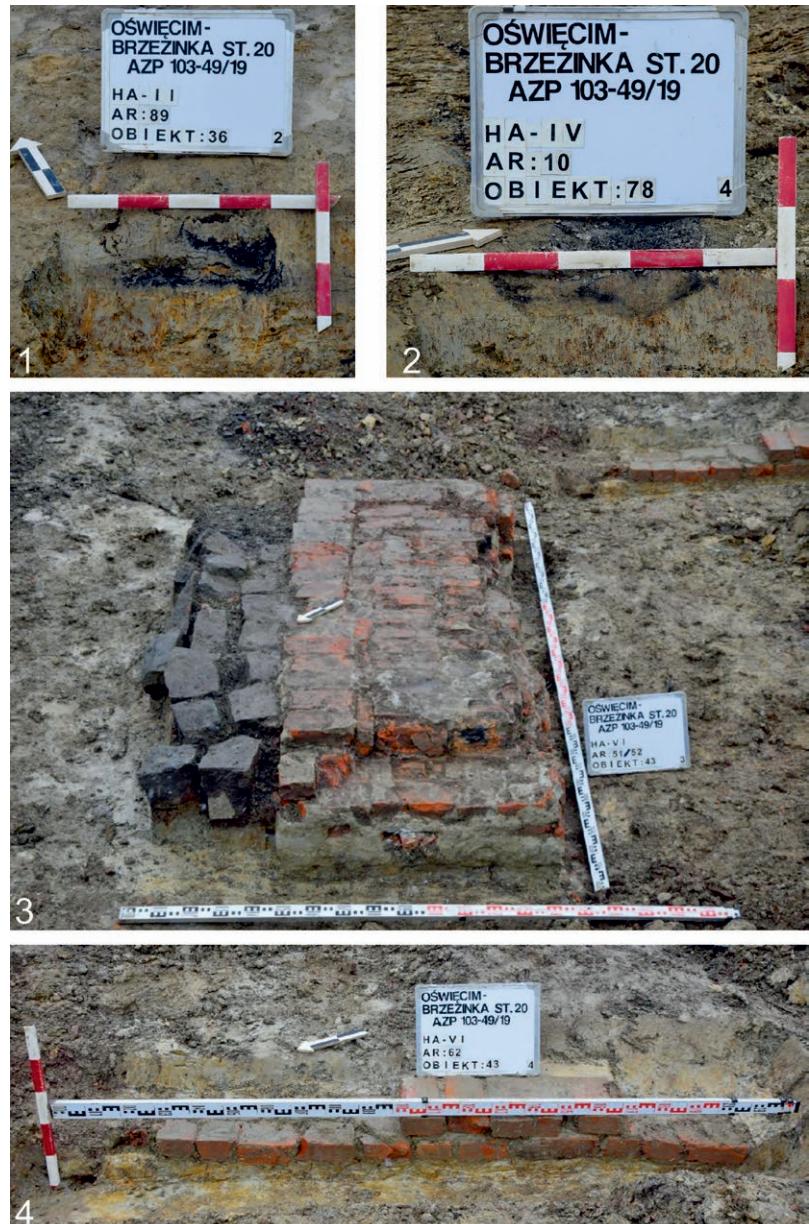
**Fig. 5**

Oświęcim-Brzezinka, site. 20 (AZP  
103-49/19), Oświęcim Commune,  
Małopolskie Voivodeship. Relics of  
barracks – features: 36, 43, 78  
(photo by K. Karasiewicz)

Wielkość baraku najlepiej dokumentuje obiekt 36 z zachowanymi śladami posadowienia trzech ścian budynku (Ryc. 5: 1). Był to duży barak o powierzchni użytkowej 25 × 15 m. Jego belki

The foundation sites of three barracks were identified – features: 36, 43, 78. In each case it was not possible to capture the full outline of the building. Only small sections of the wall alignment in the form of shallow foundation grooves have survived (Fig. 5).

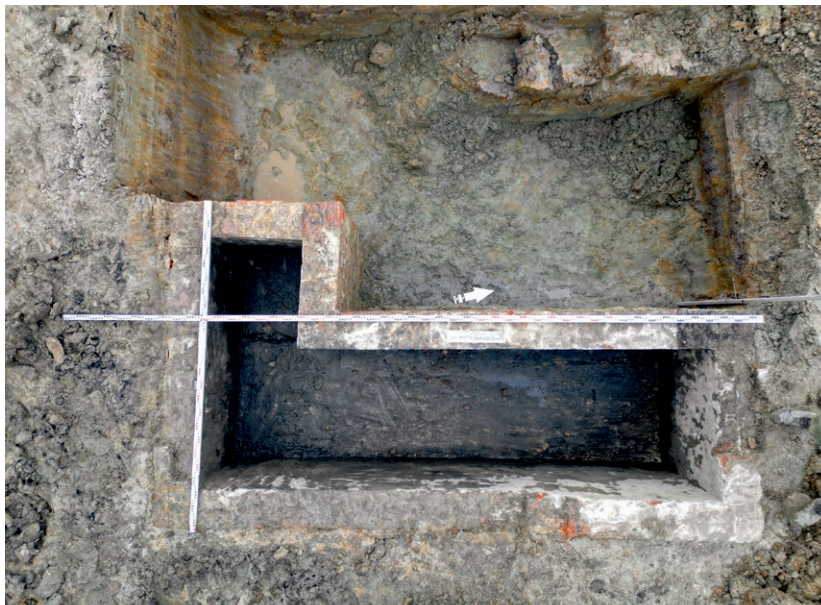
**Ryc. 6**

Oświęcim-Brzezinka, stan. 20  
(AZP 103-49/19), gm. Oświęcim,  
woj. małopolskie. Relikty łaźni  
– obiekt 7 (fot. K. Karasiewicz)

Oświęcim-Brzezinka, site. 20  
(AZP 103-49/19), Oświęcim  
Commune, Małopolskie  
Voivodeship. Relics of  
a bathhouse – feature 7 (photo  
by K. Karasiewicz)

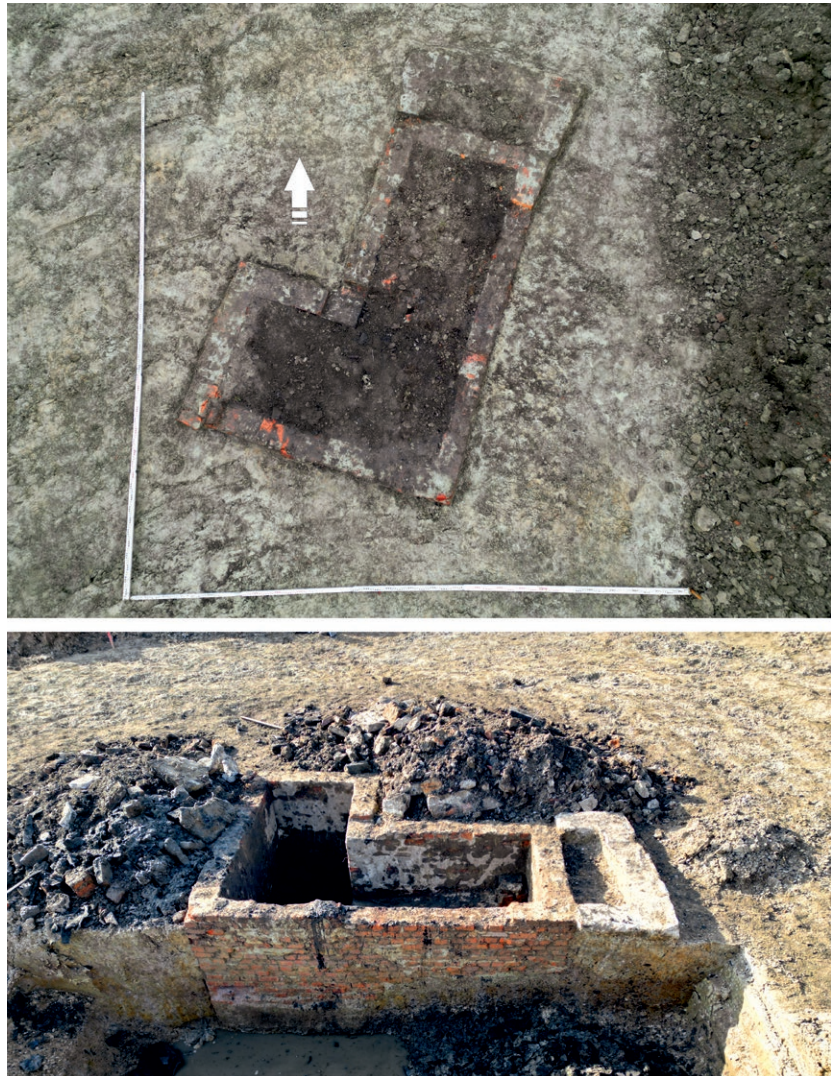
Oświęcim-Brzezinka, site. 20  
(AZP 103-49/19), Oświęcim  
Commune, Małopolskie  
Voivodeship. Relics of a latrine  
– feature 55 (photo by  
K. Karasiewicz)

Wanna latryny (obiekt 55) miała w planie kształt odwróconej litery L o wymiarach  $3,6 \times 2,64$  m i posadowiona została w calcu na głębokość dochodzącą do 1,6 m (posadowienie komory zbiorczej na nieczystości). Przed wejściem do latryny ułożono cementowy krawężnik w kształcie litery C, pełniący rolę ramy wycieraczki. Element ten miał wymiary:  $1,7 \times 0,8 \times 0,12$  m. Ściany wanny o grubości 25 cm zbudowano z cegieł połączonych zaprawą. Ściany i podłogi we wnętrzu budowli wyrównano uszczelniającą warstwą cementu. Podłoga komory głównej pochylona była pod kątem  $8^\circ$ , umożliwiającym spływ nieczystości do głębszej komory zbiorczej (Ryc. 7).

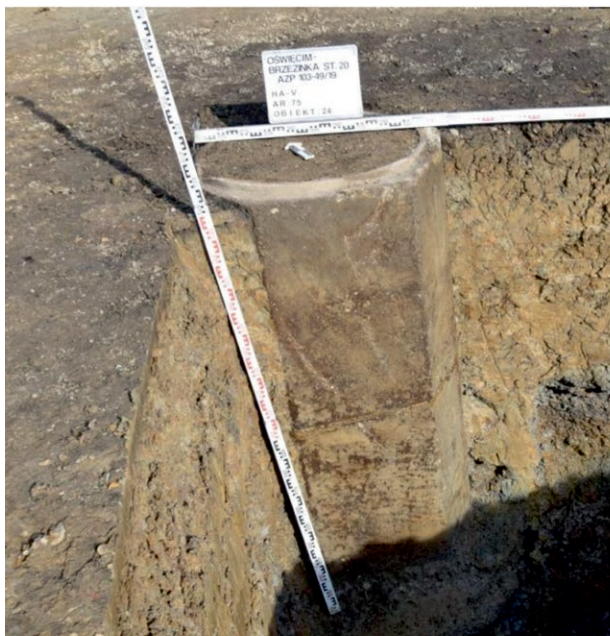
**Ryc. 8**

Studnia (obiekt 24) zbudowana była z gotowych betonowych prefabrykatów, tzw. kręgów studziennych. Zachowała się część podziemna konstrukcji studni głębinowej, złożona z dwóch betonowych kręgów studziennych o średnicy wewnętrznej 0,9 m, umieszczonych w szerokim wkopie budowlanym

Oświęcim-Brzezinka, stan. 20 (AZP 103-49/19),  
gm. Oświęcim, woj. małopolskie.  
Relikty betonowej studni – obiekt 24  
(fot. K. Karasiewicz)

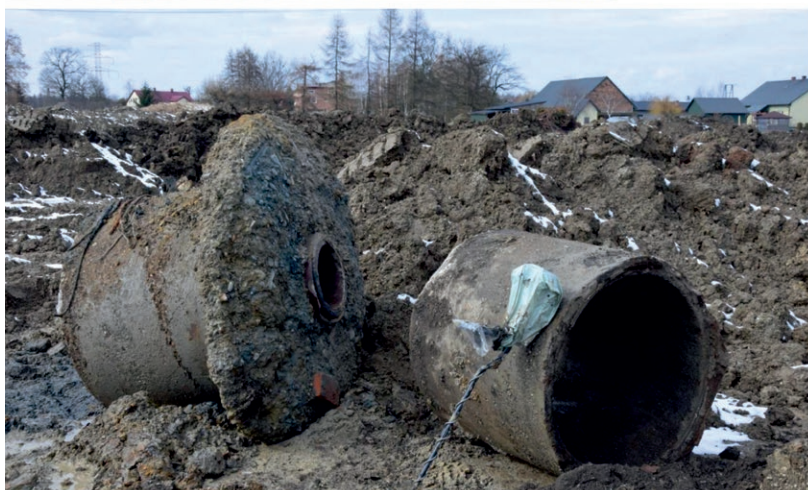
Oświęcim-Brzezinka, site. 20 (AZP 103-49/19),  
Oświęcim Commune, Małopolskie Voivodeship.  
Relics of a concrete well – feature 24 (photo by  
K. Karasiewicz)

o wymiarach  $4,96 \times 4,78$  m. Kręgi studni oparto na cementowej stopie budowli, posadowionej w calcu na głębokości 2,2 m w warstwie wodonośnej. Ujmowanie wody z warstwy wodonośnej do studni odbywało się przez jej dno, w którym zacementowano dwie rury kamionkowe DN350 umieszczone w odwiercie głębinowym. Rury łączone były ze sobą kielichowato. Po wewnętrznej stronie kielich posiadał rowek pod uszczelkę gumową, dodatkowo połączenie uszczelniał smolisty lepik (Ryc. 8). Podczas badań archeologicznych na dnie studni odnaleziono m.in. zapalniczkę benzynową z lat 30. Zguba z pewnością należała do niemieckiego żołnierza z załogi jednostki.

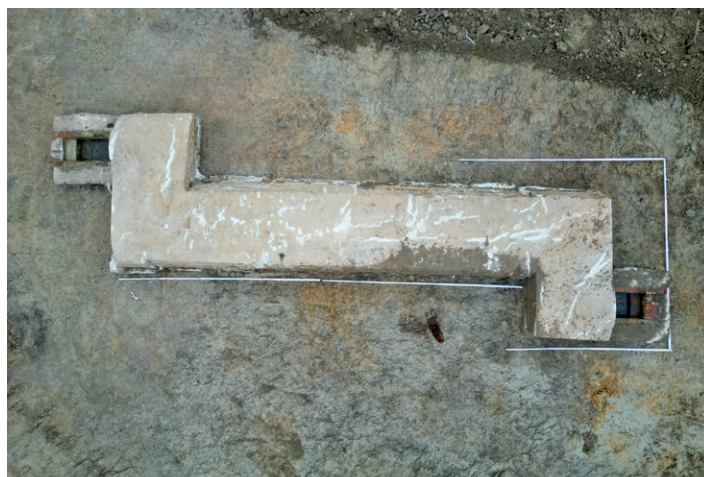
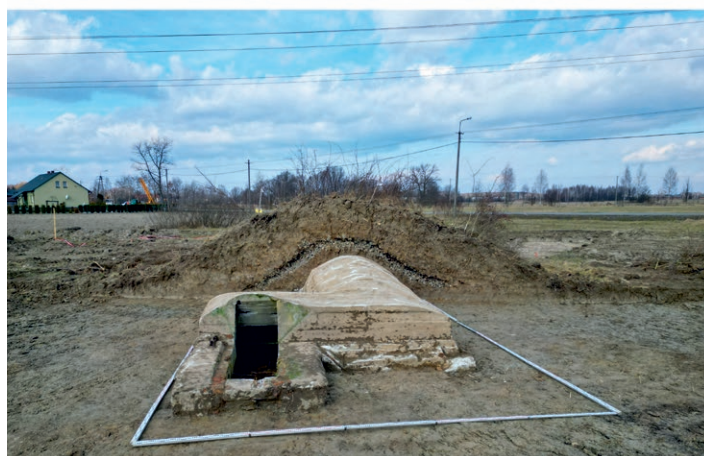
**Ryc. 11**  
Oświęcim-Brzezinka, stan. 20 (AZP 103-49/19), gm. Oświęcim,  
woj. małopolskie. Schron przeciwlotniczy – obiekt 70 (fot. K. Karasiewicz)

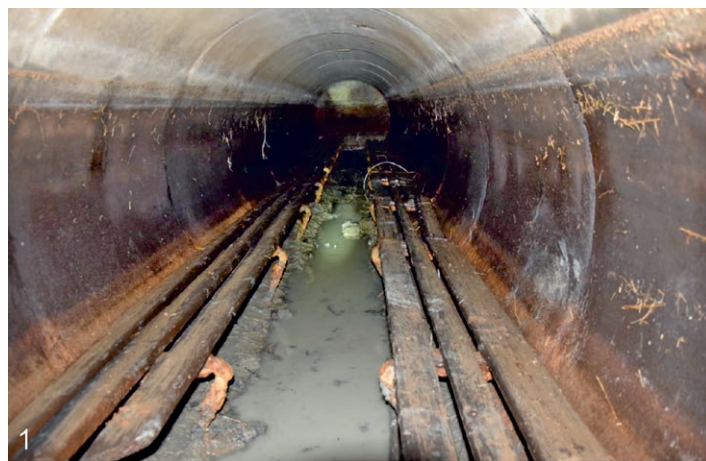
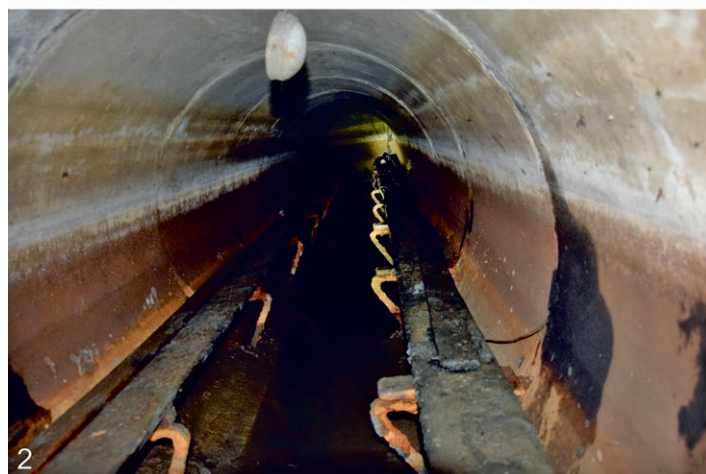
Ryc. 13  
Oświęcim-Brzezinka, stan. 20 (AZP 103-49/19), gm. Oświęcim,  
woj. małopolskie. Wnętrze schronu przeciwlotniczego. (1) obiekt 70; (2)  
obiekt 80 (fot. K. Karasiewicz)

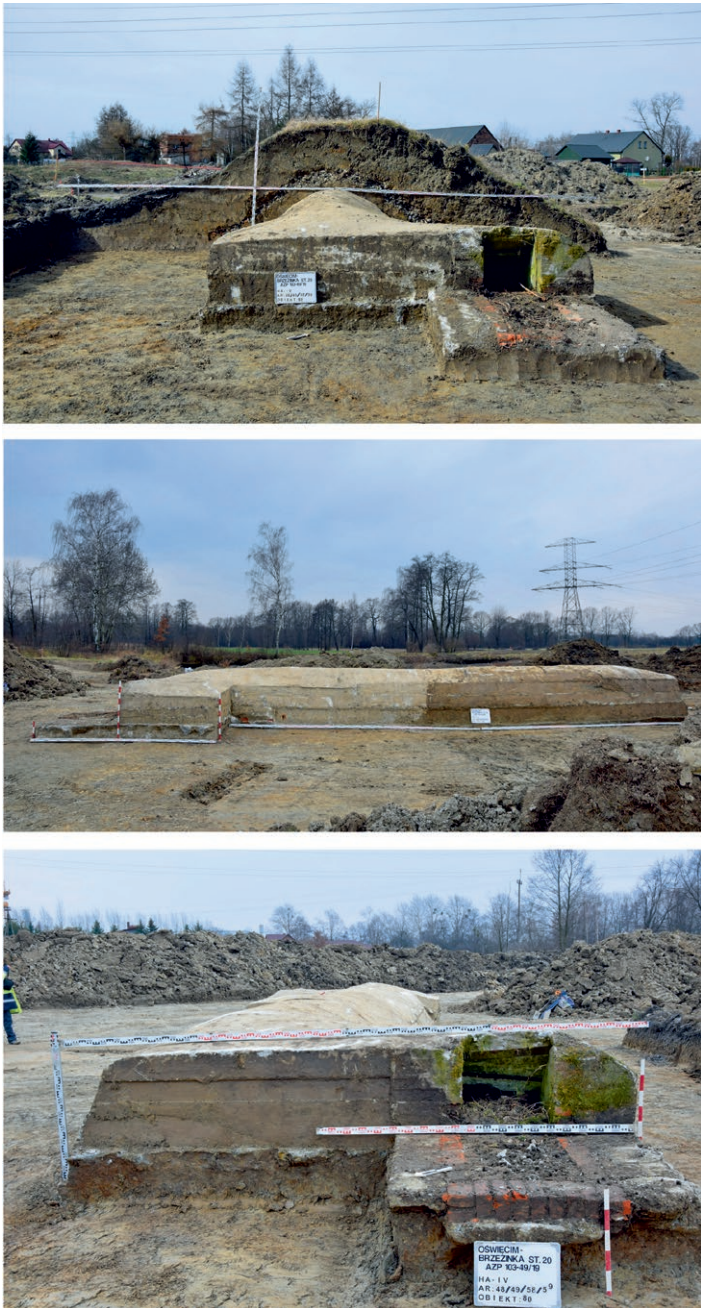
**Ryc. 14**  
Oświęcim-Brzezinka, stan. 20 (AZP 103-49/19), gm. Oświęcim, woj. małopolskie. Schron przeciwlotniczy – obiekt 80 (fot. K. Karasiewicz)

Były to schrony o konstrukcji betonowo-ceglanej z maskującym płaszczem ziemnym (Ryc. 14). Komorę główną wykonano z prefabrykowanych elementów betonowych o profilu półłukowym, a następnie z bloczków betonowych dobudowano przedsionki. Schody i murki oporowe wymurowane

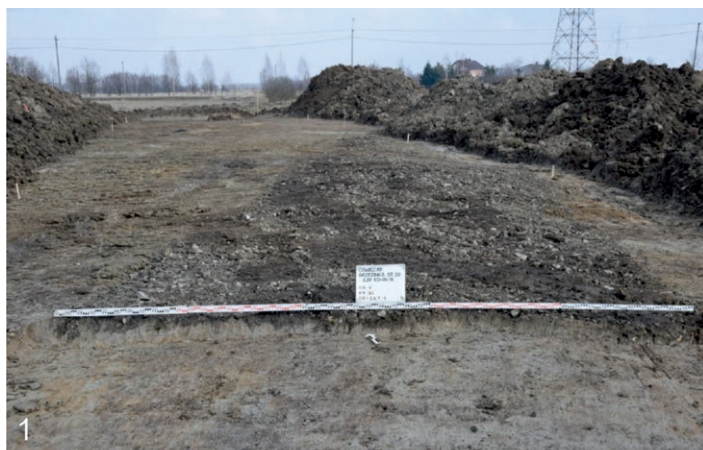
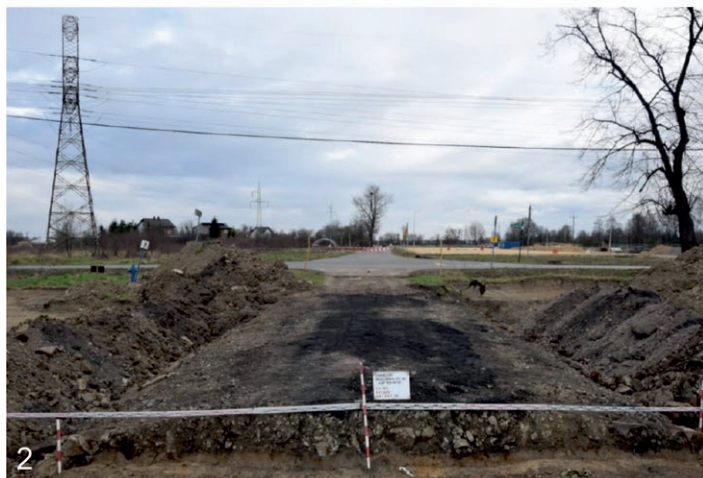
**Ryc. 17**  
Oświęcim-Brzezinka, stan. 20 (AZP 103-49/19), gm. Oświęcim, woj. małopolskie. Relikty dróg. (1) droga wewnętrzna; (2) droga do bramy głównej (fot. K. Karasiewicz)

**Fig. 17**  
Oświęcim-Brzezinka, site. 20 (AZP 103-49/19), Oświęcim Commune, Małopolskie Voivodeship. Road relics. (1) internal road; (2) road to main gate (photo by K. Karasiewicz)

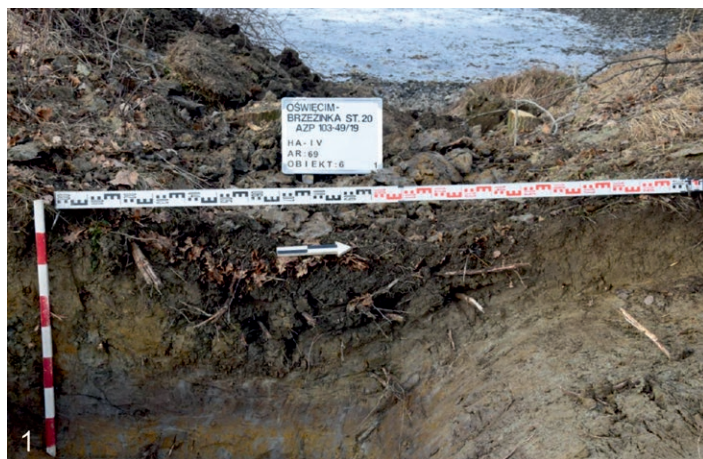
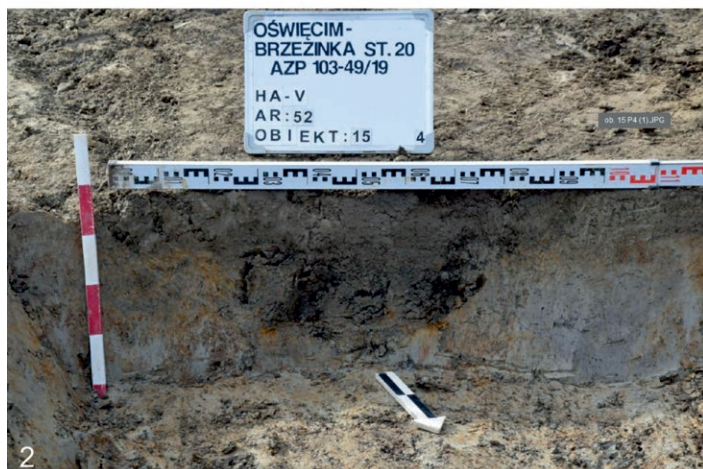
**Ryc. 18**  
Oświęcim-Brzezinka, stan. 20 (AZP 103-49/19), gm. Oświęcim, woj. małopolskie. Relikty rowów odwadniających (fot. K. Karasiewicz)

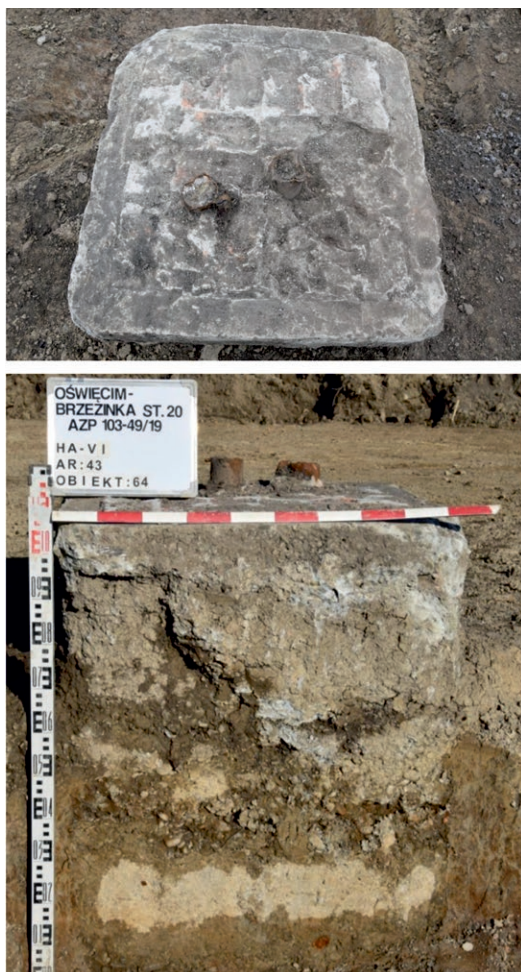
Ryc. 19

Podczas prac wykopaliskowych tuż przy skrzyżowaniu odcinka drogi wjazdowej na teren Luftwaffe-Zerlegebetrieb z dawną arterią łączącą teren koszarowo-magazynowy bazy z głównym placem rozbiórkowym odkryto murowaną podstawę masztu flagowego (obiekt 64). Zachował się betonowy korpus budowli z ceglany wypełnieniem i dwoma obciętymi u podstawy rurami stalowymi. Podstawa o wymiarach 1 × 1,02 m posadowiona była w calcu na głębokość 0,74 m (Ryc. 19). Obiekt ten prawdopodobnie widoczny jest na archiwalnym zdjęciu lotniczym z lata 1944 r. Lokalizować go można w miejscu cienkiej linii cienia rzucanego przez maszt (Ryc. 3).

Oświęcim-Brzezinka, stan. 20 (AZP 103-49/19), gm.  
Oświęcim, woj. małopolskie. Podstawa masztu  
flagowego – obiekt 64 (fot. K. Karasiewicz)

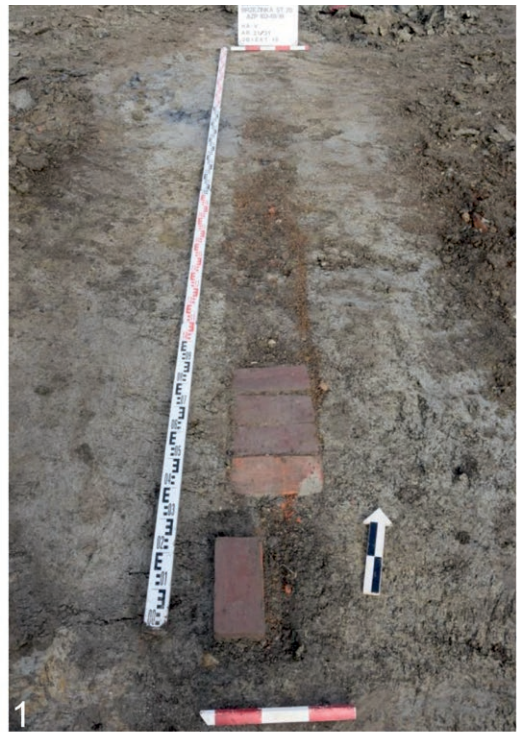
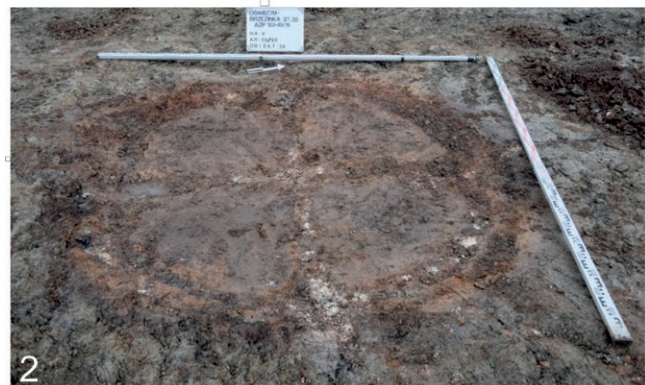
Oświęcim-Brzezinka, site. 20 (AZP 103-49/19), Oświęcim  
Commune, Małopolskie Voivodeship. Remains of the  
foundation of an unidentified building – feature 10 (1); relic of an  
ornamental flowerbed – feature 34 (2) (photo by K. Karasiewicz)

Nie udało się natomiast określić, z jaką budowlą na terenie jednostki należy łączyć odkryty fragment ceglanej podmurówki (obiekt 10). W płytkim liniowym wykopie fundamentowym o długości 4,03 m zarejestrowano jedynie pięć ułożonych cegieł, niepowiązanych zaprawą (Ryc. 20: 1).

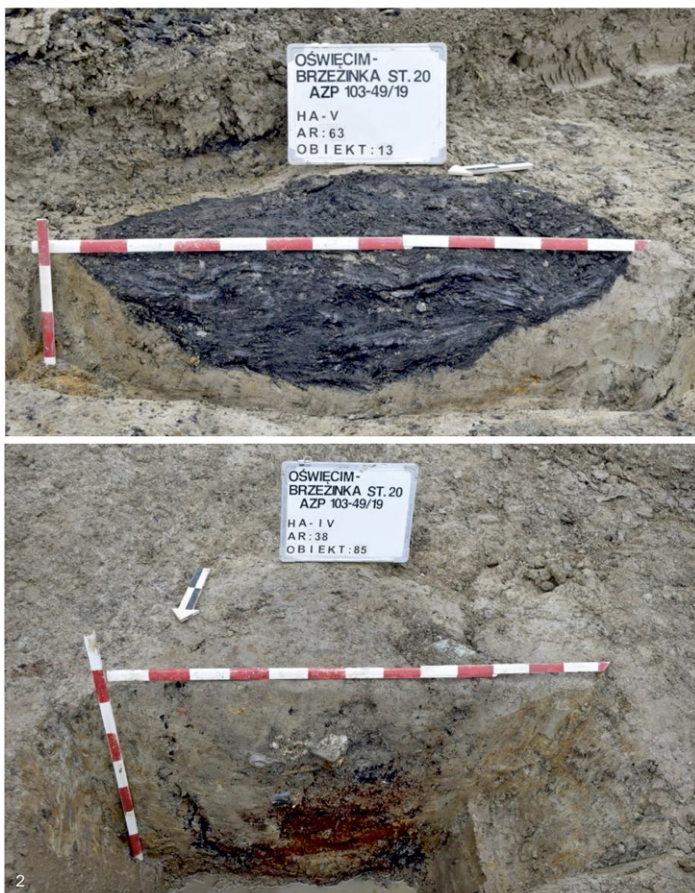
**Ryc. 21**

Przykładem działań porządkujących miejsce po byłej niemieckiej jednostce wojskowej są m.in. obiekty 13 i 85 (Ryc. 21). W pierwszej niedużej jamie o wymiarach 124 × 100 × 28 cm znajdowały się zakopane fragmenty papy dachowej, zerwane podczas rozbiórki baraków. Drugi obiekt (85) okazał się typowym śmietniskiem i był jednocześnie najgłębszą jamą. W jej zasypisku o wymiarach 126 × 106 × 84 cm zarejestrowano łącznie 522 znaleziska. Były to różnego rodzaju butelki i pojemniki szklane, fragmenty szkła naczyniowego i naczyń ceramicznych, korki od butelek, fragmenty puszek aluminiowych, ułamki liniałów z pleksi, podkówki butów wojskowych, destrukty łusek i broni, a także ułamki płótna z konstrukcji samolotu i część lotnicza produkcji włoskiej. Z racji nagromadzenia w nim różnego rodzaju przedmiotów związanych z funkcjonowaniem niemieckiej bazy stwierdzić należy,

Oświęcim-Brzezinka, stan. 20 (AZP 103-49/19), gm. Oświęcim, woj. małopolskie. Jamy śmietniskowe – obiekty: 13, 85 (fot. K. Karasiewicz)

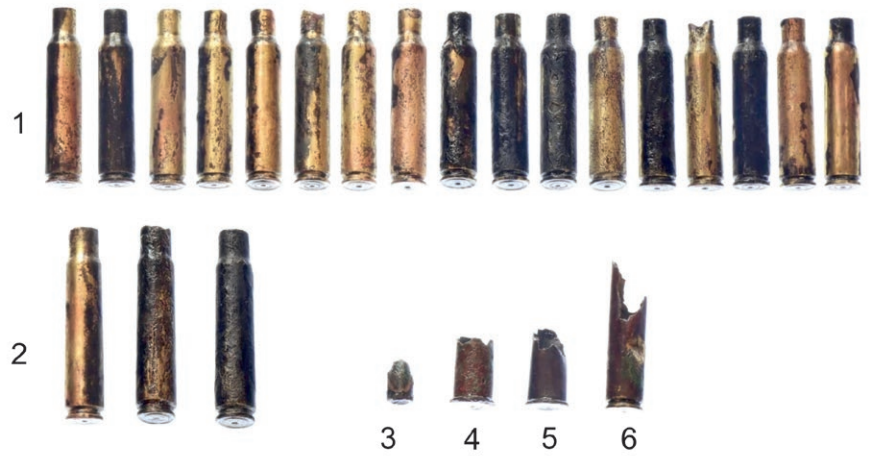
**Fig. 23**

Oświęcim-Brzezinka, stan. 20 (AZP 103-49/19), gm. Oświęcim, woj. małopolskie. Łuski nabojęw karabinowych 6,5 mm × 52 M1891 Mannlicher-Carcano (1); łuski nabojęw karabinowych 8 mm × 59Rb Breda (2); destrukcja pocisku naboju pistoletowego 7,62 mm × 25 Tokariew (3); fragment łuski naboju karabinowego 7,62 mm × 54R Mosin (4); fragment łuski naboju karabinowego 8 mm × 50R M.93 Mannlicher (5); fragment łuski naboju karabinowego 7,92 × 57 Mauser (6); magazynek do karabinów SWT-38 i SWT-40 (7); destrukcja belgijskiego karabinu Mauser wz. 1889 (8)

Oświęcim-Brzezinka, site. 20 (AZP 103-49/19), Oświęcim Commune, Małopolskie Voivodeship. Cartridge cases 6,5 mm × 52 M1891 Mannlicher-Carcano (1); cartridge cases 8 mm × 59Rb Breda (2); 7,62 mm × 25 Tokarev pistol cartridge case fragment (3); 7,62 mm × 54R Mosin cartridge case fragment (4); 8 mm × 50R M.93 Mannlicher cartridge case fragment (5); 7,92 × 57 Mauser cartridge case fragment (6); SWT-38 and SWT-40 rifle magazine (7); Belgian Mauser rifle fragment M1889 (8)

nitowaną do niego parą blaszanych „języków”, blokowanych po złożeniu w otworach bocznych ścianek pudełka. Produkcję tych magazynków zatrzymano wraz z SWT-38, ale zdjęcia z frontu dowodzą, że były używane także później w SWT-40, zapewne do zużycia zapasów (Erenfeicht 2021, 43). Był to magazynek łukowy na 10 nabojów (7,62 mm × 54R Mosin), dwurzędowy z dwupozycyjnym wyprowadzeniem. Na froncie wschodnim wojska niemieckie zdobyły ogromną liczbę radzieckich karabinów Tokariewa. Broń ta była bardzo ceniona przez niemieckich żołnierzy i używana na skalę tak powszechną, że w grudniu 1942 r. nadano im w końcu status „standardowej broni zastępczej” (Erenfeicht 2023, 45). Radzieckie „samozariadki” pod niemieckim oznaczeniem: 7,62 mm Selbstlade-gewehr 259 (r), podobnie jak wiele typów innej broni zdobytej na wschodzie, trafiały do oddziałów pomocniczych (tzw. Hiwis) jednostek Wehrmachtu i Luftwaffe, formowanych z ochotników spośród ludności zajętych obszarów ZSRR i jeńców sowieckich, którzy wyrazili wolę służby w armii niemieckiej. Zdobytna broń sowiecka była również podstawowym uzbrojeniem jednostek Osttruppen, oddziałów kozackich i legionów wschodnich (Rutkiewicz 1995, 8).

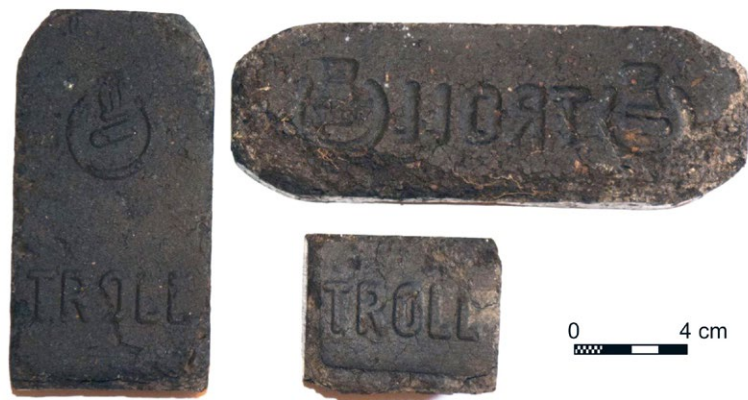
Ryc. 25

W okresie jesiennym i zimowym baraki ogrzewane były za pomocą przenośnych piecyków żeliwnych (por. Wróbel 2019, 225). Do opalania stosowano paliwo stałe w postaci brykietów węglowych wytwarzanych z prasowanego na mokro zmielonego węgla. Na obszarze badań znaleziono 21 brykietów marki TROLL (Ryc. 25). Większość opału była zakopana w jamach ziemnych, co mogło nastąpić w trakcie lub już po ewakuacji jednostki z Auschwitz. Pojedynczy brykiet odkryty w gruzowisku latryny (obiekt 55) wskazuje, że w mroźne dni ogrzewano również ubikację. Zarejestrowane egzemplarze wystąpiły w dwóch podstawowych rozmiarach – brykiety małe o wymiarach 7 × 6 × 4,5 cm i wadze 150–200 g oraz brykiety duże o wymiarach 14 × 7 × 5 cm lub 18 × 6 × 4 cm i wadze 400–450 g. Na mniejszych brykietach wytłoczono jedynie TROLL, na ścianie przedniej umieszczono wypukły napis, zaś z tyłu jego wklęsłe odbicie negatywowe. Duże brykiety – tłoczone w ten sam sposób – mają oprócz napisu TROLL jeden bądź dwa znaki symbolizujące (mniej lub bardziej schematycznie) krąg ognia z płomieniem unoszącym się nad palonym brykietem węgla. Różnorodność form i oznakowania wyrobów marki TROLL bierze się stąd, że nie produkowała ich jedna firma, lecz szereg brykietowni, skupionych w konsorcjum producentów węgla brunatnego – Ostelbisches Braunkohlen-Syndikat GmbH, Berlin (od listopada 1943 r. siedziba przeniesiona do Senftenbergu). Syndykat OBS pod nadzorem władz państwowych organizował i zarządzał gospodarką węglową Rzeszy, zaopatrując rynek cywilny, przedsiębiorstwa oraz armię. Obszarami sprzedaży konsorcjum

Oświęcim-Brzezinka, stan. 20 (AZP 103-49/19), gm. Oświęcim, woj. małopolskie. Brykiet węglowy marki TROLL

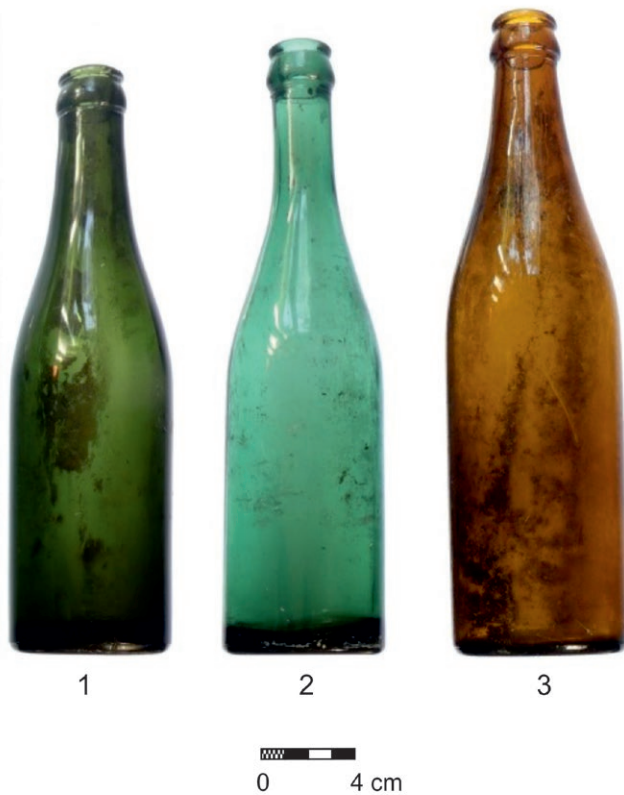
Ryc. 28

Oświęcim-Brzezinka, stan. 20 (AZP 103-49/19),  
gm. Oświęcim, woj. małopolskie. Butelki po piwie  
o pojemności 0,5 l

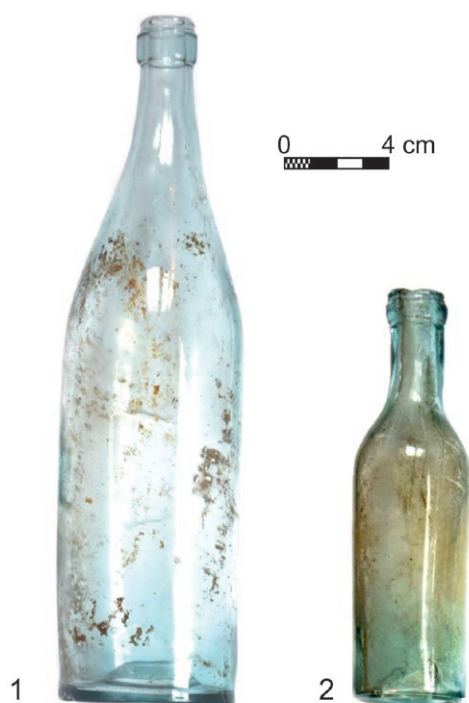
**Ryc. 31**

Oświęcim-Brzezinka, stan. 20 (AZP 103-49/19), gm. Oświęcim, woj. małopolskie. Butelki po wódce lub spirytusie o pojemności 0,5 l (1) oraz 125 ml (2)

Oświęcim-Brzezinka, site. 20 (AZP 103-49/19), Oświęcim Commune, Małopolskie Voivodeship. Vodka or spirit bottles with a capacity of 0.5 l (1) and 125 ml (2)

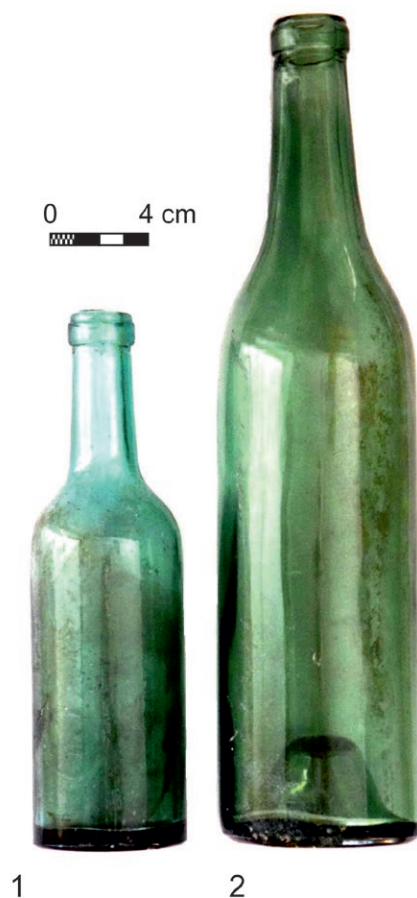
**Ryc. 32**

Oświęcim-Brzezinka, stan. 20 (AZP 103-49/19), gm. Oświęcim, woj. małopolskie. Butelki po winie o pojemności 250 ml (1) oraz 0,7 l (2)

W przypadku butelek do wina ich liczbę oszacowano na pięć egzemplarzy. Są to tzw. „burgundki” o płaskim dnie i pojemności 0,7 l lub 250 ml, wykonane z ciemnozielonego szkła (Ryc. 32: 1). Na dnie jednej z nich widoczne jest literowy znak producenta Db – Aktiengesellschaft für Glasindustrie vormals Friedrich Siemens, Dresden. Pojedyncza butelka prezentuje najbardziej popularny typ „Bordeaux”, z charakterystycznym wklęsłym dnem zwanym puntem i wykonana została ze szkła o barwie jasnozielonej (Ryc. 32: 2).

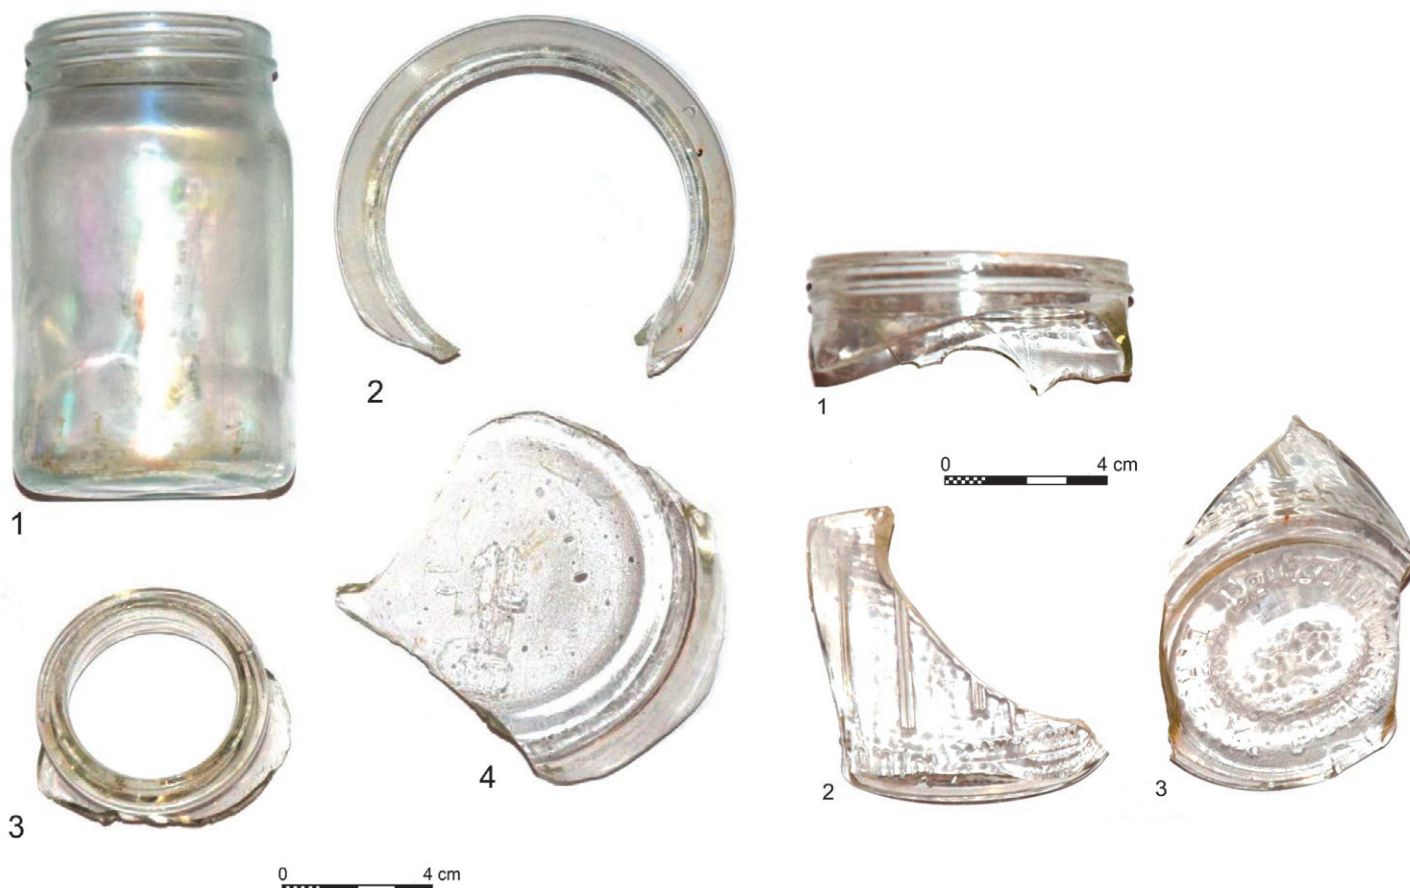
**Ryc. 33**

Oświęcim-Brzezinka, stan. 20 (AZP 103-49/19),  
gm. Oświęcim, woj. małopolskie. Słoiki

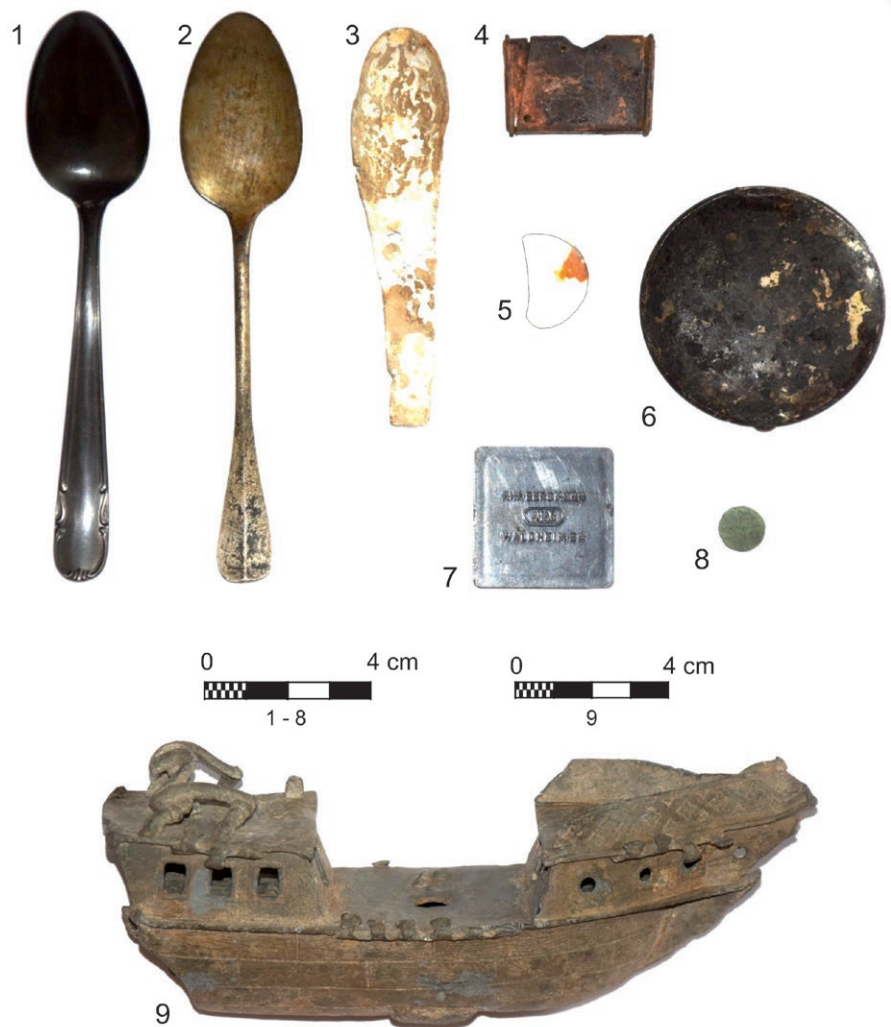
**Fig. 38**

Przed południowo-wschodnim wejściem do schronu przeciwlotniczego (obiekt 8o) znaleziono łyżkę ze stali nierdzewnej, oznakowaną z tyłu trzonka wybitym napisem: SILBURIT ROSTFREI (Ryc. 38: 1). Obok fabrycznej sygnatury dawny właściciel łyżki wyrył swoje nazwisko, inicjał imienia

Oświęcim-Brzezinka, site. 20 (AZP 103-49/19), Oświęcim Commune, Małopolskie Voivodeship. Steel spoon (1); aluminium spoon (2); homemade aluminium spoon (3); fragment of petrol lighter (4); fragment of watch glass (5); powder puff (6); fragment of toothpaste box (7); Polish coin – 2 grosze (8); zinc ship model (9)

i miejsce zamieszkania w życiu cywilnym. Wykonany niemiecką kaligrafią zapis brzmi: „Dülssh H.” z dopiskiem HALLE (podpis właściciela łyżki jest obecnie trudno czytelny z powodu licznych przetarć i zadrapań). Jest to cywilny model łyżki, używany przez żołnierza w zastępstwie sztuców wydawanych żołnierzom Luftwaffe przez służby zaopatrzeniowe Flieger Unterkunft Verwaltung.

Odgruzowując zasypany zbiornik niemieckiej ubikacji (obiekt 55), na jej cementowym dnie natrafiono na kolejną łyżkę, tym razem wykonaną z aluminium (Ryc. 38: 2). Jest to tani wyrób, o formie odchudzonej, choć nawiązującej do tzw. kantynowych sztuców Luftwaffe (por. Wróbel 2019, 248). Nie posiada żadnych oznaczeń (brak sygnatury producenta i znaku niemieckiej Administracji Kwater Lotniczych – Fl.U.v.). Można go określić mianem ersatzu w zakresie wyposażenia niemieckiej armii w schyłkowym okresie wojny.

Podczas eksploracji studni wydobyta została zapalniczka benzynowa, wykonana z blachy miedzianej (Ryc. 38: 4). Przedmiot uległ zaawansowanej korozji z powodu długiego czasu przebywania

A nickel-plated box was found at the bottom of the rubble- and mud-filled tank of a German toilet (feature 55). It was a circular (90 mm diameter) powder box (Fig. 38: 6). Inside the box, the mirror and powder container were missing, but a sheet of paper was placed (Fig. 39). Two of the six pieces of paper bear pencil notations. Analysis of the handwritten notations allows us to conclude that these are the last two pages (10 and 11) of the text of a private correspondence in Spanish, probably a letter written home.

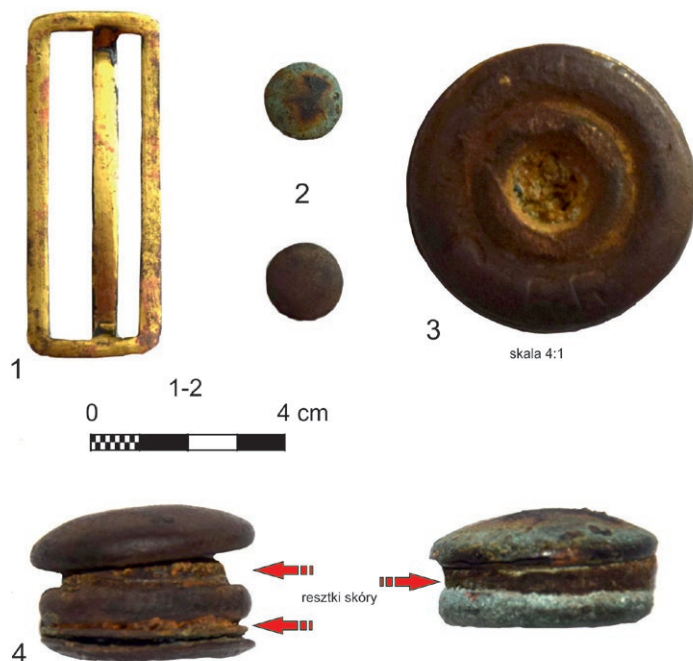
**Ryc. 40**

Oświęcim-Brzezinka, stan. 20 (AZP 103-49/19), gm. Oświęcim, woj. małopolskie. Mosiężna sprzączka regulacyjna od płóciennego pasa amerykańskiego kombinezonu lotniczego typu AN-6550 (1); miedziane napy ze skórzanych kurtek lotniczych USAAF (2, 4)

W płaszczu kamiennym konstrukcji schronu przeciwlotniczego znaleziono mosiężną sprzączkę o prostokątnej ramie, z pionową poprzeczką (Ryc. 40: 1). Wymiary ramy sprzączki (66 × 26 mm) umożliwiały przewleczenie płóciennego pasa o szerokości ok. 55 mm. Początkowo przypuszczano, że mogła służyć do regulacji pasów uprząży spadochronu, ale po weryfikacji okazało się, że pochodzi z drelichowego kombinezonu lotniczego typu AN-6550 i służyła do zapięcia pasa uniformu (Nored 2018, figs. 4–15).

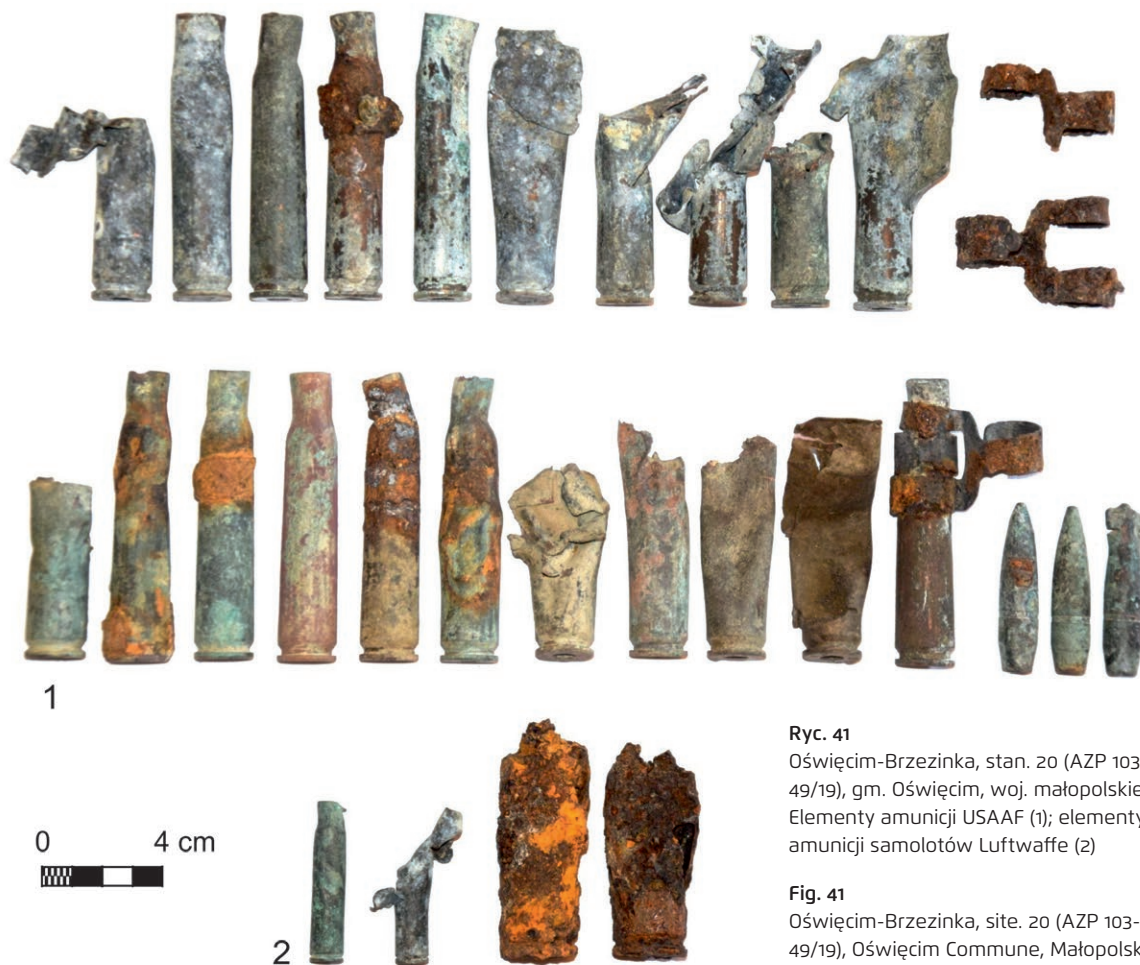
Ryc. 41

Oświęcim-Brzezinka, stan. 20 (AZP 103-49/19), gm. Oświęcim, woj. małopolskie. Elementy amunicji USAAF (1); elementy amunicji samolotów Luftwaffe (2)

Lotnicze karabiny maszynowe typu Browning M2 kaliber 0,5 cala zasilane były za pomocą stalowych taśm amunicyjnych, ładowanych przed lotem za pomocą maszynek taśmujących M7. Znalezione zostały cztery ogniwa taśm amunicyjnych, w jednym przypadku zdeformowane stalowe ogniwa tkwiły wciąż zapięte na łusce naboju, który eksplodował w ogniu, wyrzucając pocisk i spłonkę. Pięć innych łusek nosi jedynie ślady korozji rozerwanych obejm ogniwi.

na znalezionych łuskach dat produkcji amunicji – 1939 i 1941, nie należy odczytywać jako nawet przybliżony moment zniszczenia samolotów. Biorąc pod uwagę czasookres funkcjonowania Zerlegebetrieb Auschwitz, przywożono tam wraki maszyn zniszczonych w końcowej fazie wojny. Przemysł niemiecki w obliczu narastających braków surowcowych szukał technologicznych oszczędności i zamienników, np. w 1944 r. wprowadzono łuski stalowe z jednym tylko otworem zapłonowym. Utrzymano, a nawet zwiększono skalę produkcji za cenę obniżenia jakości wyrobu. Tymczasem każdy Flugzeugmaschinen-gewehr był konstrukcją złożoną, dla właściwego funkcjonowania wymagał niezawodnej amunicji, ponieważ zależało od niej życie lotników. Dlatego do końca wojny zbrojmistrze Luftwaffe starali się używać zapasów amunicji specjalnej wyprodukowanej w końcu lat 30. i na początku lat 40., wykonanej w starym reżimie jakościowym i z najlepszych materiałów – z mosiądzu. Amunicja kalibru 7,92 mm znalazła zastosowanie w podstawowych modelach lotniczych karabinów maszynowych: MG 15, MG 17, MG 81, MG 81Z.

Inny rodzaj lotniczego uzbrojenia strzeleckiego reprezentują 2 stalowe łuski naboju 20 × 82 mm Mauser, stosowane do działka lotniczego MG 151/20. Są to destrukty niewystrzelonych naboju, które eksplodowały w wyniku pożaru wraku samolotu. Wybuch zdeformował masywne łuski, w gniazdach pozostały jednak stalowe spłonki. W szyjce jednej z łusek utkwiał zakleszczony ułamek dna pocisku z korpusem smugacza. Amunicja wybuchowo-smugowa z wysokoczułym zapalnikiem uderzeniowym była standardowym uzbrojeniem bojowych maszyn Luftwaffe, w działka MG 151/20 wyposażano m.in. samoloty myśliwskie Bf-109 wersji F i G, Fw-190, ciężkie myśliwce Bf-110G, myśliwce nocne Ju 88G, bombowce nurkujące Ju 87D. Oznakowanie na dnach obydwu znalezionych łusek nie zachowało się z powodu zaawansowanych procesów korozji metalu.

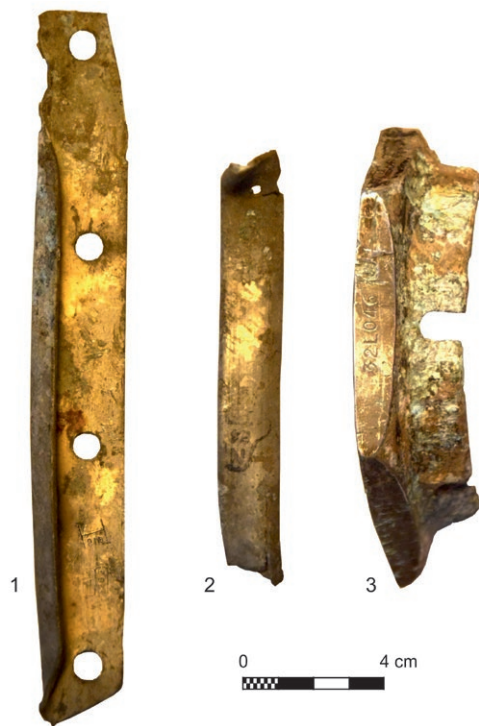
**Ryc. 43**  
Oświęcim-Brzezinka, stan. 20 (AZP 103-49/19), gm. Oświęcim, woj. małopolskie. Elementy samolotów produkcji USA. Fragmenty konstrukcji samolotu bombowego Consolidated B-24 Liberator lub Boeing B-17 Flying Fortress (1, 2); fragment duralowej nakrętki z układu paliwowego samolotu bombowego Consolidated B-24D-J Liberator (3)

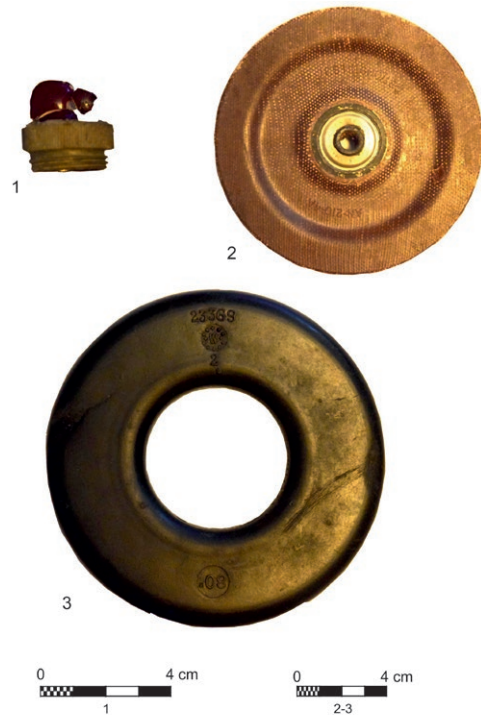
**Ryc. 44**  
Oświęcim-Brzezinka, stan. 20 (AZP 103-49/19), gm. Oświęcim, woj. małopolskie. Elementy samolotów produkcji USA. Osłona lamki sygnalizacyjnej prawdopodobnie produkcji USA (1); koło pasowe z textolitu (2); osłona okularu teleskopu celownika bombardierskiego systemu Nordena (3)

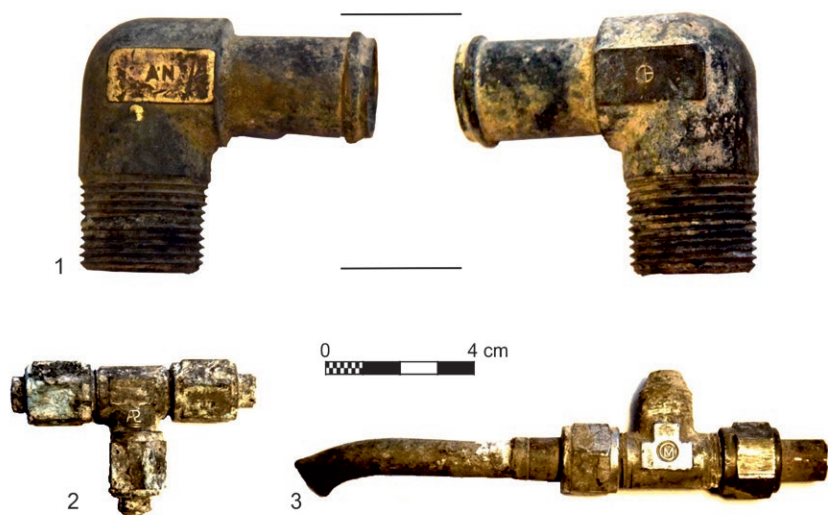
**Ryc. 45**

Oświęcim-Brzezinka, stan. 20 (AZP 103-49/19), gm. Oświęcim, woj. małopolskie. Elementy samolotów produkcji USA. Mosiężne kolanko z instalacji hydraulicznej (1); aluminium trójniki instalacji tlenowej (2, 3)

Oświęcim-Brzezinka, site. 20 (AZP 103-49/19), Oświęcim Commune, Małopolskie Voivodeship. US aircraft components. Brass elbow from hydraulic system (1); aluminium tees from oxygen installation (2, 3)

6. Mosiężne kolanko z instalacji hydraulicznej (Ryc. 45: 1), sygnowane znakiem rządowej kontroli jakości części lotniczych – punca AN – oraz znakiem odporności cieplnej wyrobu (Aviation archeology, stamps). Instalacja hydrauliczna w samolotach bombowych obsługiwała siłowniki mechaniczne wciągającego podwozia, siłowniki kłap skrzydłowych i pokryw komory bombowej, hamulce i amortyzatory podwozia oraz mechanizmy obrotu wieżyczek strzeleckich i przeładowania karabinów maszynowych.

7. Aluminiowe trójniki instalacji tlenowej lub sprężonego powietrza (Ryc. 45: 2, 3), wyprodukowane w firmach AeroLab Company, Pasadena, California (znak ALP) oraz General Motors Corp., Detroit, Michigan (znak GM). Amerykańskie samoloty bombowe miały mocno rozbudowaną instalację tlenową, co umożliwiało długodystansowe loty na dużych wysokościach.

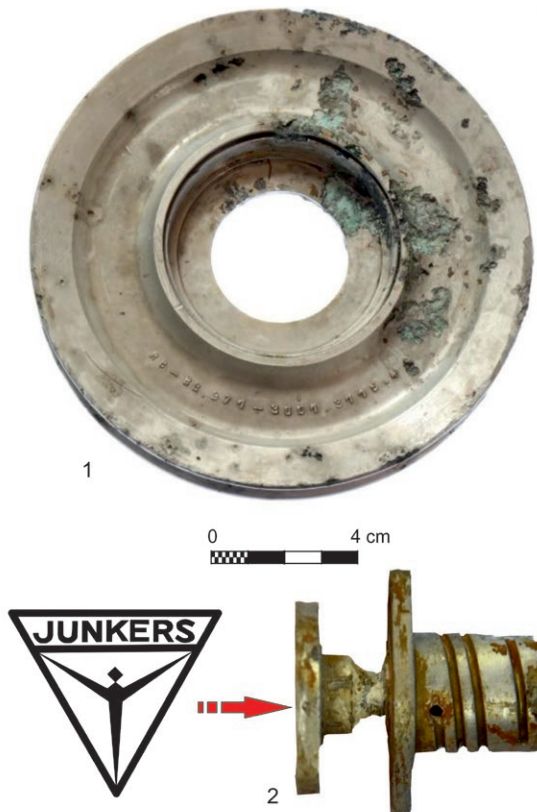
**Ryc. 51**

Oświęcim-Brzezinka, stan. 20 (AZP 103-49/19), gm. Oświęcim, woj. małopolskie. Elementy samolotów produkcji niemieckiej. Aluminiowe koło pasowe z samolotu Ju 88 (1); element składanego siedziska z samolotu Junkers (2)

4. Aluminiowe koło pasowe (Ryc. 51: 1). Oznaczenie R8-88.971-3001.31.15.4 identyfikuje część jako rolkę mocowaną do kadłuba samolotu Junkers Ju 88 w systemie serwisowym podnoszenia tego zespołu za pomocą dźwigu suwnicy. Element ten stanowił wyposażenie techników jednostki Luftwaffe Zerlegebetrieb.

5. Duralowy element składanego siedziska z samolotu wytwórni Junkers Flugzeug- und Motorenwerke AG, Dessau. Wybite na części logo firmy przedstawia wpisany w trójkąt wizerunek „latającego człowieka” (Ryc. 51: 2).
