# Zakład demontażu samolotów L.W. Zerlegebetrieb Ost, Auschwitz w świetle badań archeologicznych

KRZYSZTOF KARASIEWICZ, WERONIKA BUJNOWICZ-ZGODZIŃSKA 2024. Aircraft wreck dismantling unit L.W. Zerlegebetrieb Ost, Auschwitz in the light of archaeological research

This article presents the results of an archaeological survey carried out in connection with the construction of the Oświęcim bypass in 2023. An area of 174.19 ares was surveyed. As a result of the research, relics of a German ww2 aircraft wreck dismantling unit – L.W. Zerlegebetrieb Ost, Auschwitz – were discovered. The unit operated near the German extermination camp Auschwitz. Relics of buildings and numerous artefacts related to the functioning of the unit were found.

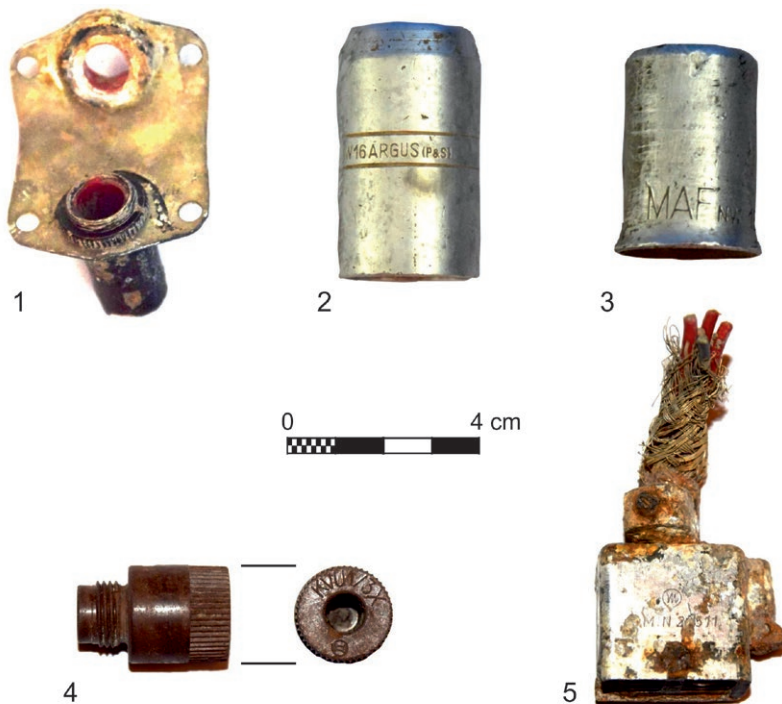
**Fig. 52**

Oświęcim-Brzezinka, site. 20 (AZP 103-49/19), Oświęcim Commune, Małopolskie Voivodeship. German aircraft components. Oil or fuel pressure sensor beacon from a Junkers Ju 52/3m (1); aircraft engine pressure line fittings (2, 3); ignition system installation plug (4); radio cable plug (5)

6. Sygnalizator czujnika ciśnieniowego oleju lub paliwa z samolotu Junkers Ju 52/3m (Ryc. 52: 1). Część oznakowana numerem katalogowym sprzętu Luftwaffe – FL 32529 – oraz numerem urządzenia 126-63.01. Producentem lamp żarowych do przyrządów pokładowych była wytwórnia Luftfahrtgerätewerk Hakenfelde GmbH (Siemens), Berlin-Spandau.

9. Wtyczka kabla radiowego (Ryc. 52: 5). Logo producenta w postaci stylizowanej litery M w formie fali radiowej identyfikuje producenta urządzeń radiowych „Minerva-Radio” W. Wohleber & Co., Rundfunkapparatefabrik, Wien (Heidler 2016, 388). Element bakelitowy wtyczki wykonała tłocznia Storch Und Stehman GmbH, Ruhla (kod producenta 8M), o czym informuje znak testowy berlińskiego Instytutu Badań Materiałowych MPAD (Waltz 2009).

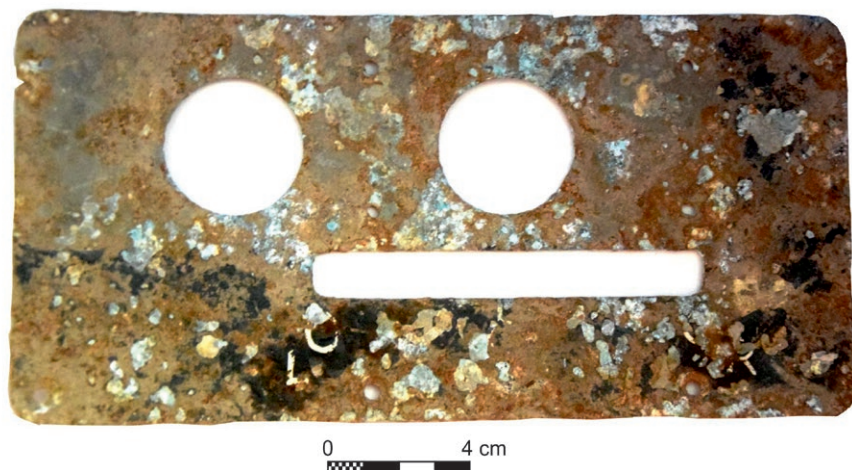
**Ryc. 55**

Oświęcim-Brzezinka, stan. 20 (AZP 103-49/19), gm. Oświęcim, woj. małopolskie. Tablica czołowa skrzynki urządzenia sterującego poborem benzyny ze zbiorników. Widoczne ręcznie malowane znaki obsługowe: L (links – lewy zbiornik) i R (rechts – prawy zbiornik)

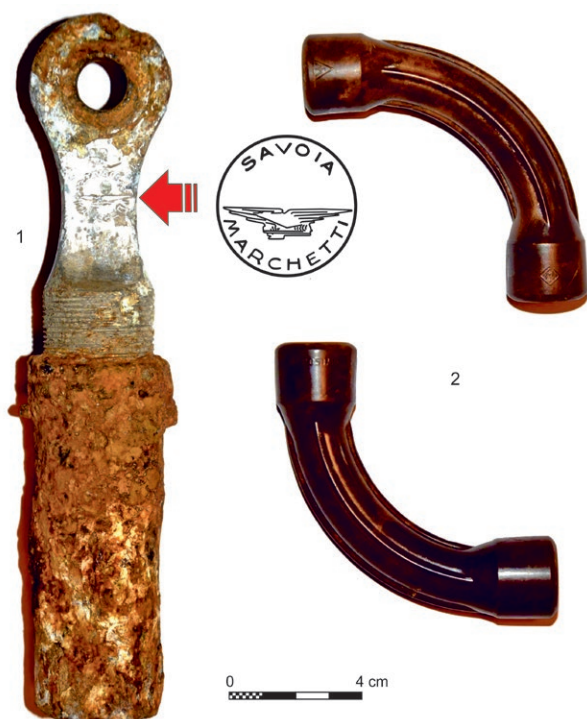
Ryc. 56

Oświęcim-Brzezinka, stan. 20 (AZP 103-49/19), gm. Oświęcim, woj. małopolskie. Elementy samolotów produkcji włoskiej. Element siłownika hydraulicznego z układu sterowania lub amortyzatora (1); bakelitowa osłona izolacyjna przewodów urządzenia radiowo-technicznego (2)

Oświęcim-Brzezinka, site. 20 (AZP 103-49/19), Oświęcim Commune, Małopolskie Voivodeship. Italian aircraft components. Hydraulic actuator component from the control system or shock absorber (1); bakelite insulating cover for the cables of the radio-technical device (2)

2. Bakelitowa osłona izolacyjna przewodów urządzenia radiowo-technicznego (Ryc. 56: 2). Przedmiot oznakowany na kołnierzach kolanka: DEPOSITATO (wł. Modello depositato – wyrób chroniony włoskim patentem); trójkątne logo ze stylizowanymi literami FM (prawdopodobnie znak kodowy wytwórni FIVRE – Fabbrica Italiana Valvole Radio Elettriche, Milano); romboidalne logo ze stylizowanymi literami MA (prawdopodobnie znak kodowy wytwórni Fabbrica Italiana Magneti Marelli, Milano).

Prawdopodobnie części lotnicze produkcji włoskiej pochodzą z samolotu bombowego i transportowego Savoia-Marchetti SM.82 Marsupiale (wł. „torbacz”), produkowanego w wytwórni lotniczej SIAI – Marchetti (Società Italiana Aeroplani Idrovolanti, Sesto Clende). SM.82 był zagranicznym modelem samolotu, którego Luftwaffe podczas II wojny światowej używała w największej liczbie (Ryc. 57). Od 1942 do wiosny 1943 r. Flieger Transport Gruppe „Savoia” eksploatowała ok. 100 egzemplarzy tych samolotów. Po wycofaniu się Włoch z wojny we wrześniu 1943 r. wojska niemieckie przechwyciły część SM.82 Regia Aeronautica, a wytwórnia SIAI pod zarządem niemieckim kontynuowała produkcję samolotu w wersji dla Luftwaffe (SM.82LW), dostarczając 299 nowych maszyn. Samoloty te miały większe możliwości przewozowe niż Junkers Ju 52 – standardowy samolot transportowy Luftwaffe, ale ich mieszana konstrukcja kadłuba (metal, płótno, sklejka) była mniej wytrzymała na
