## Nadma, gm. Radzymin, woj. mazowieckie: miejsce upadku samolotu Messerschmitt 110 – archeologiczny przyczynek do badań historii walk powietrznych we wrześniu 1939 r.

Karasiewicz K., Kielbasińska M., Rogusz M. 2021. Nadma, Radzymin Commune, Mazowieckie Voivodeship: the crash site of a German Messerschmitt 110 fighter. An archaeological contributory Study to the Research into the History of the Aerial Warfare of September 1939. *Raport 16*, 169-234

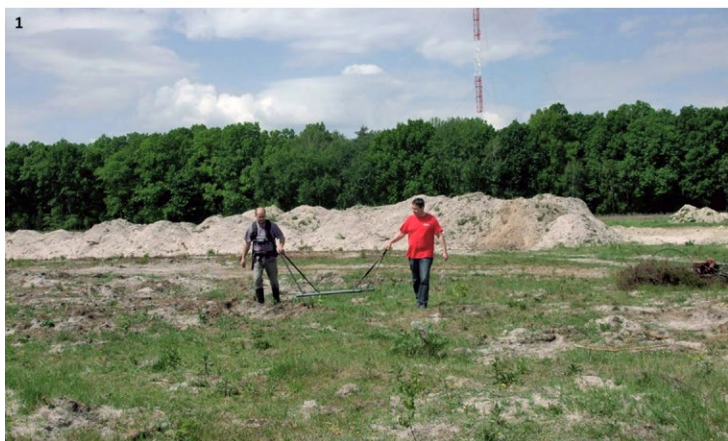
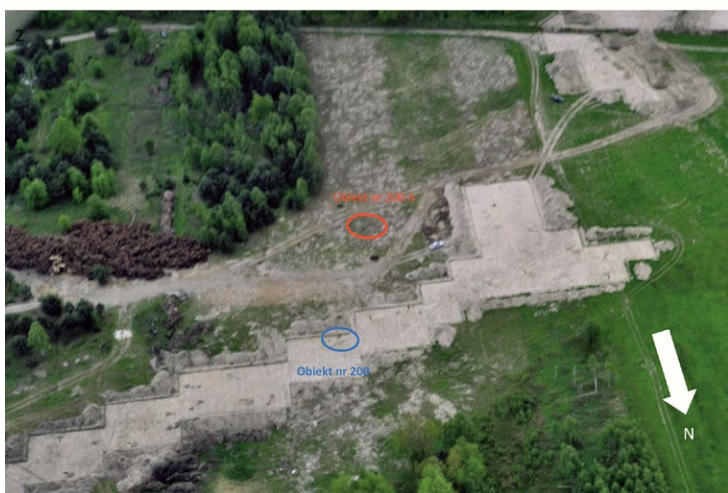
**Ryc. 5.** Nadma, stan. 12, gm. Radzymin, woj. mazowieckie. (1) rozpoznanie nieinwazyjne, skanowanie terenu detektorem metalu Lorenz Deepmax Z1 (przeprowadził Dariusz Szymanowski); (2) zdjęcia lotnicze rejonu katastrofy lotniczej (fot. M. Masalski)

**Fig. 5.** Nadma, site 12, Radzymin Commune, Mazowieckie Voivodeship. (1) non-intrusive prospection, scanning the area with the Lorenz Deepmax Z1 metal detector (performed by Dariusz Szymanowski); (2) aerial view of the crash site (photo by M. Masalski)

w Nadmie, które poprzedzały budowę obwodnicy M8 w ciągu drogi ekspresowej S8. Podczas sondowania za pomocą wykrywaczy metali (Ryc. 5: 1) wierzchniej warstwy gleby (humusu) zaobserwowano pojawiające się pojedyncze znaleziska grudek przepalonego aluminium, drobne ułamki pleksiglasu oraz destrukty niemieckiej amunicji strzeleckiej. Te ostatnie szczególnie przykuwały uwagę, gdyż na dnach łusek powtarzało się zwykle to samo oznaczenie. Biorąc pod uwagę znaczny obszar, na którym pojawiły się szczątki amunicji, założono, że można tu mieć do czynienia z wojennym zdarzeniem lotniczym. Na tym etapie prac zarejestrowano 50 drobnych przedmiotów, które wstępnie z nim powiązano.

Wykorzystując możliwość prowadzenia intensywnych poszukiwań metodą szerokopłaszczyznowych wykopów, udało się zlokalizować miejsce wbicia w grunt części dziobowej kadłuba samolotu wraz z fragmentem prawego skrzydła i silnikiem oraz oderwanego lewego silnika – obiekt 200 (Ryc. 5: 2; 6–11). Ustalony został również punkt zetknięcia samolotu z ziemią, w którym nastąpiło rozerwanie maszyny, pożar paliwa i eksplozja przenoszonej amunicji – obiekt 200 A (Ryc. 5: 2; 12–14). Poza tym w rejonie katastrofy zebrano z poziomu

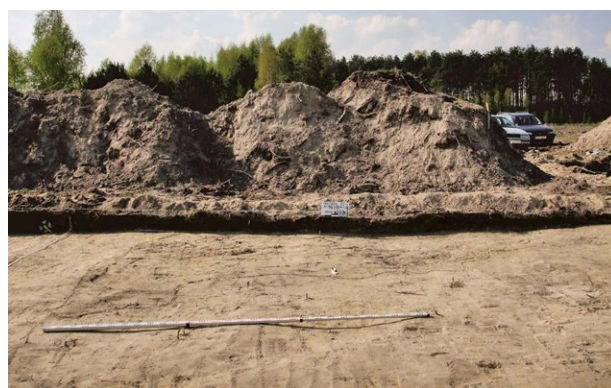
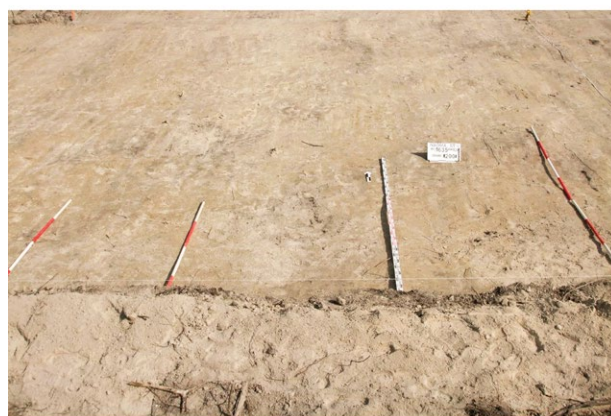
**Ryc. 6.** Nadma, stan. 12, gm. Radzymin, woj. mazowieckie. Plan obiektu 200 na arze 1635 - miejsce zatrzymania się na ziemi wraku Messerschmitta Bf 110 B

**Fig. 6.** Nadma, site 12, Radzymin Commune, Mazowieckie Voivodeship. Plan of feature 200 in are 1635: the place where the downed Messerschmitt Bf 110 B settled on the ground

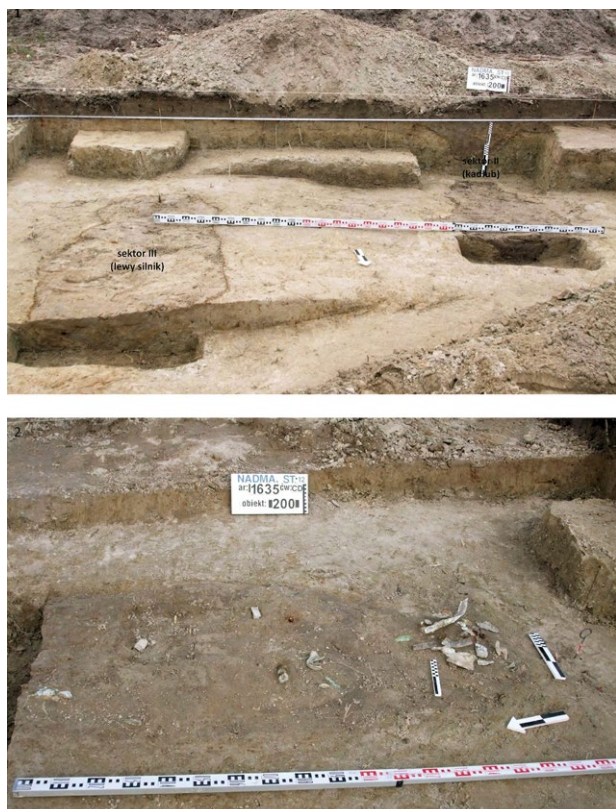
**Ryc. 7.** Nadma, stan. 12, gm. Radzymin, woj. mazowieckie. (1) plan obiektu 200, poziom 3, sektor II i sektor III (ar 1635); (2) skupisko szczątków samolotu w punkcie, gdzie znajdował się lewy silnik maszyny (sektor III)

**Fig. 7.** Nadma, site 12, Radzymin Commune, Mazowieckie Voivodeship. (1) plan of feature 200, level 3, sector II and sector III (are 1635); (2) concentration of aircraft debris at the point where the left engine was positioned (sector III)

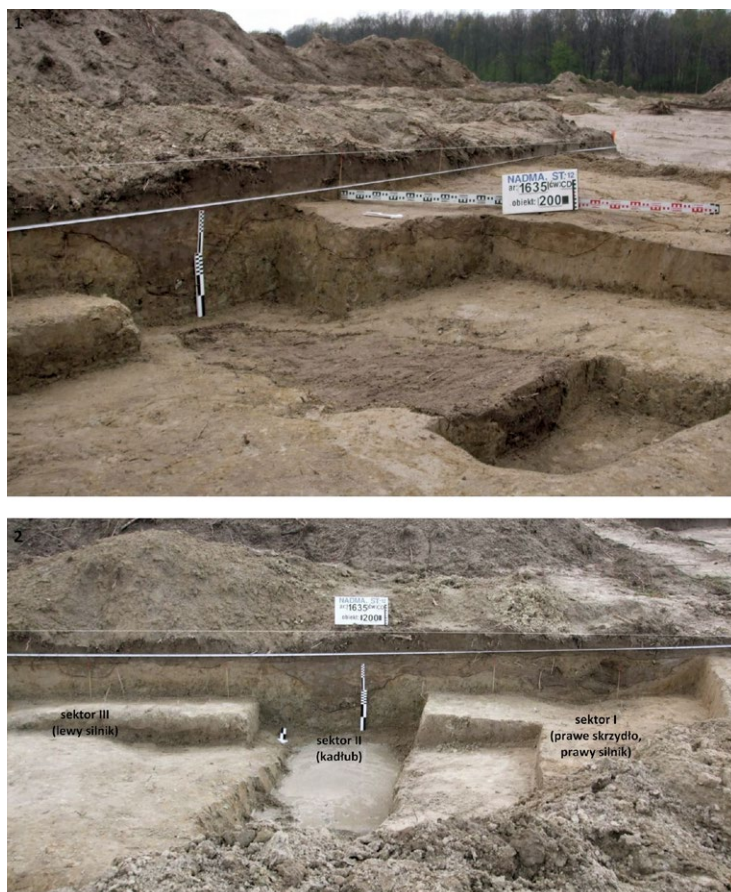
**Ryc. 8.** Nadma, stan. 12, gm. Radzymin, woj. mazowieckie. (1) profil obiektu 200 (ar 1635), widok na punkt w którym znajdował się kadłub (poziom 3, sektor II) wraz z prawym skrzydłem samolotu (poziom 2, sektor I); (2) pełny profil ziemny miejsca zatrzymania się wraku Messerschmitta Bf 110 B po katastrofie (obiekt 200, ar 1635)

**Fig. 8.** Nadma, site 12, Radzymin Commune, Mazowieckie Voivodeship. (1) profile of feature 200 (are 1635), view of the point where the fuselage was positioned (level 3, sector II) together with the right wing (level 2, sector I); (2) full soil section of the Messerschmitt Bf 110 B wreck location after the crash (feature 200, are 1635)

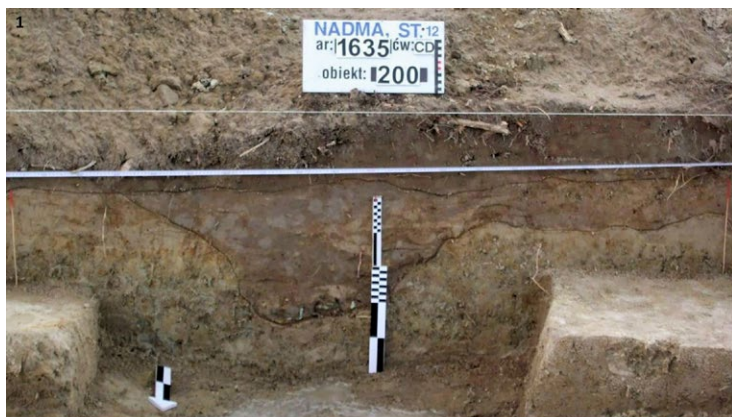
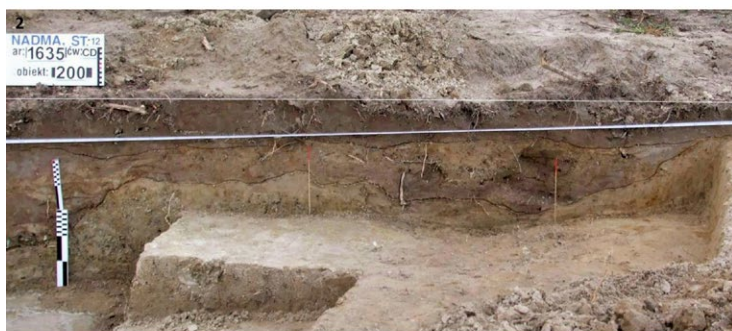
**Ryc. 9.** Nadma, stan. 12, gm. Radzymin, woj. mazowieckie. (1) profil w sektorze kadłuba wraku (sektor II); (2) profil w sektorze prawego skrzydła i prawego silnika (sektor I); (3) profil w sektorze lewego silnika (sektor III)

**Fig. 9.** Nadma, site 12, Radzymin Commune, Mazowieckie Voivodeship. (1) profile in the wreck fuselage sector (sector II); (2) section in the right wing and right engine sector (sector I); (3) section in the left engine sector (sector III)

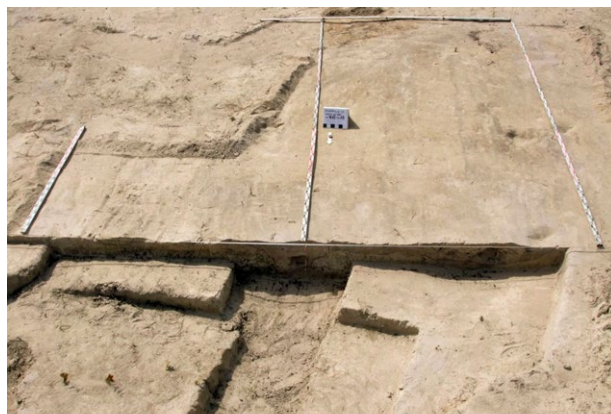
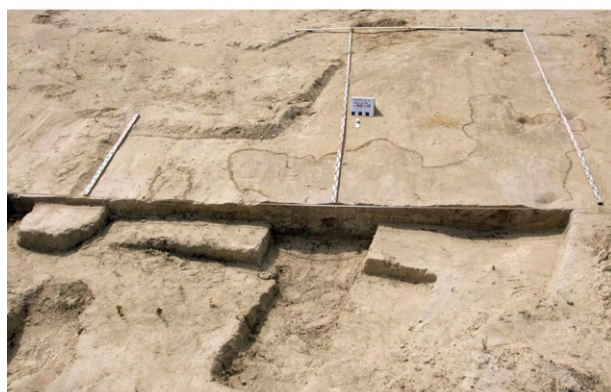
**Ryc. 10.** Nadma, stan. 12, gm. Radzymin, woj. mazowieckie. Plan obiektu 200 na arze 1645

**Fig. 10.** Nadma, site 12, Radzymin Commune, Mazowieckie Voivodeship. Plan of feature 200 in are 1645

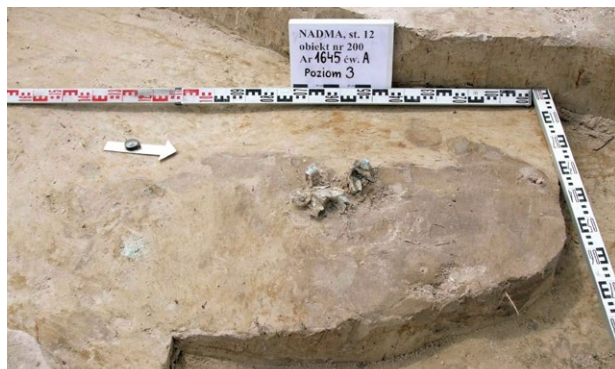
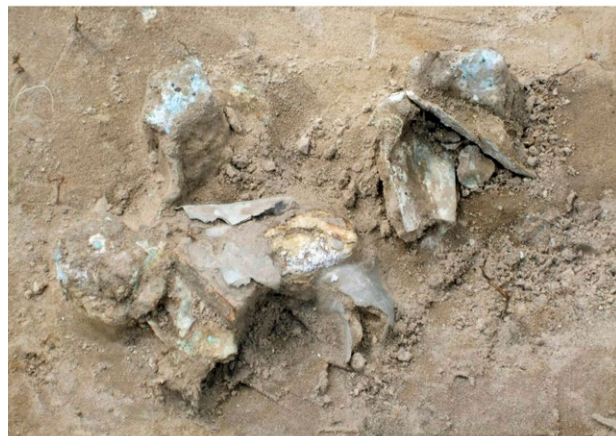
**Ryc. 11.** Nadma, stan. 12, gm. Radzymin, woj. mazowieckie. Obiekt 200, poziom 3 (ar 1645) – skupisko szczątków samolotu w punkcie, gdzie znajdował się prawy silnik maszyny (sektor I)

**Fig. 11.** Nadma, site 12, Radzymin Commune, Mazowieckie Voivodeship. Feature 200, level 3 (are 1645) – concentration of aircraft debris at the point where the right engine was positioned (sector I)

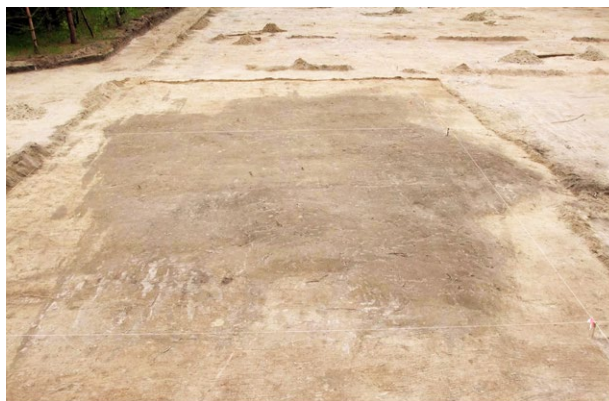
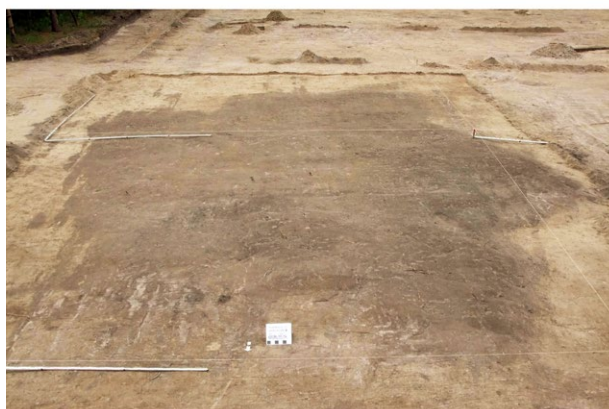
**Ryc. 12.** Nadma, stan. 12, gm. Radzymin, woj. mazowieckie. Plan obiektu 200 A na arach 1693/1694/2203/2204 – miejsce pierwszego uderzenia o ziemię samolotu Messerschmitt Bf 110 B

**Fig. 12.** Nadma, site 12, Radzymin Commune, Mazowieckie Voivodeship. Plan of feature 200 A in ares 1693/1694/2203/2204 – first point of contact of the Messerschmitt Bf 110 B with the ground

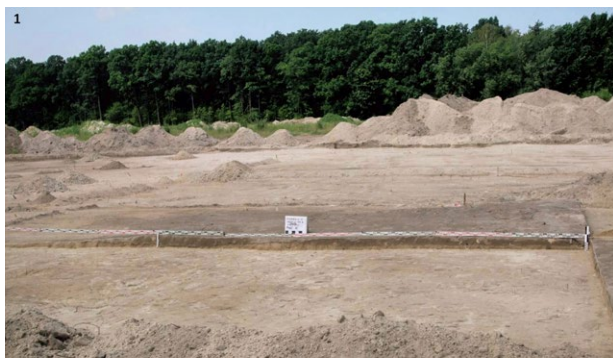
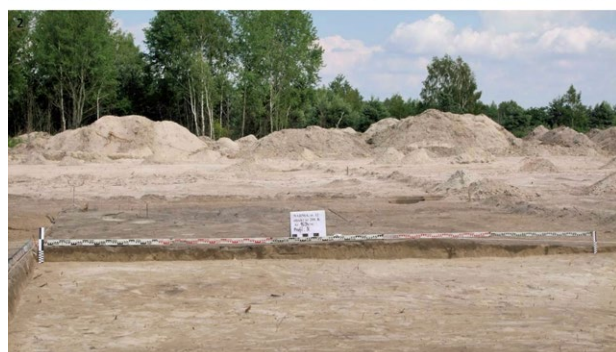
**Ryc. 13.** Nadma, stan. 12, gm. Radzymin, woj. mazowieckie. (1) profil W obiektu 200 A; (2) profil N obiektu 200 A - miejsce zetknięcia samolotu z ziemią

**Fig. 13.** Nadma, site 12, Radzymin Commune, Mazowieckie Voivodeship. (1) W section of feature 200 A; (2) N section of feature 200 A - the site of aircraft first contact with the ground

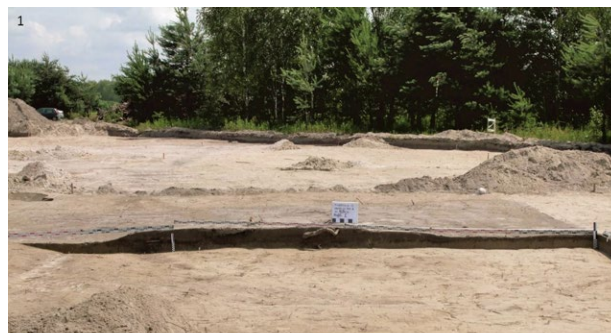
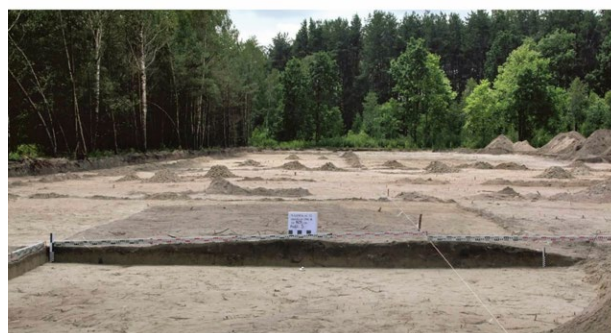
**Ryc. 14.** Nadma, stan. 12, gm. Radzymin, woj. mazowieckie. (1) profil E obiektu 200 A; (2) profil S obiektu 200 A - miejsce zetknięcia samolotu z ziemią

**Fig. 14.** Nadma, site 12, Radzymin Commune, Mazowieckie Voivodeship. (1) E section of feature 200 A; (2) S section of feature 200 A - the site of aircraft first contact with the ground

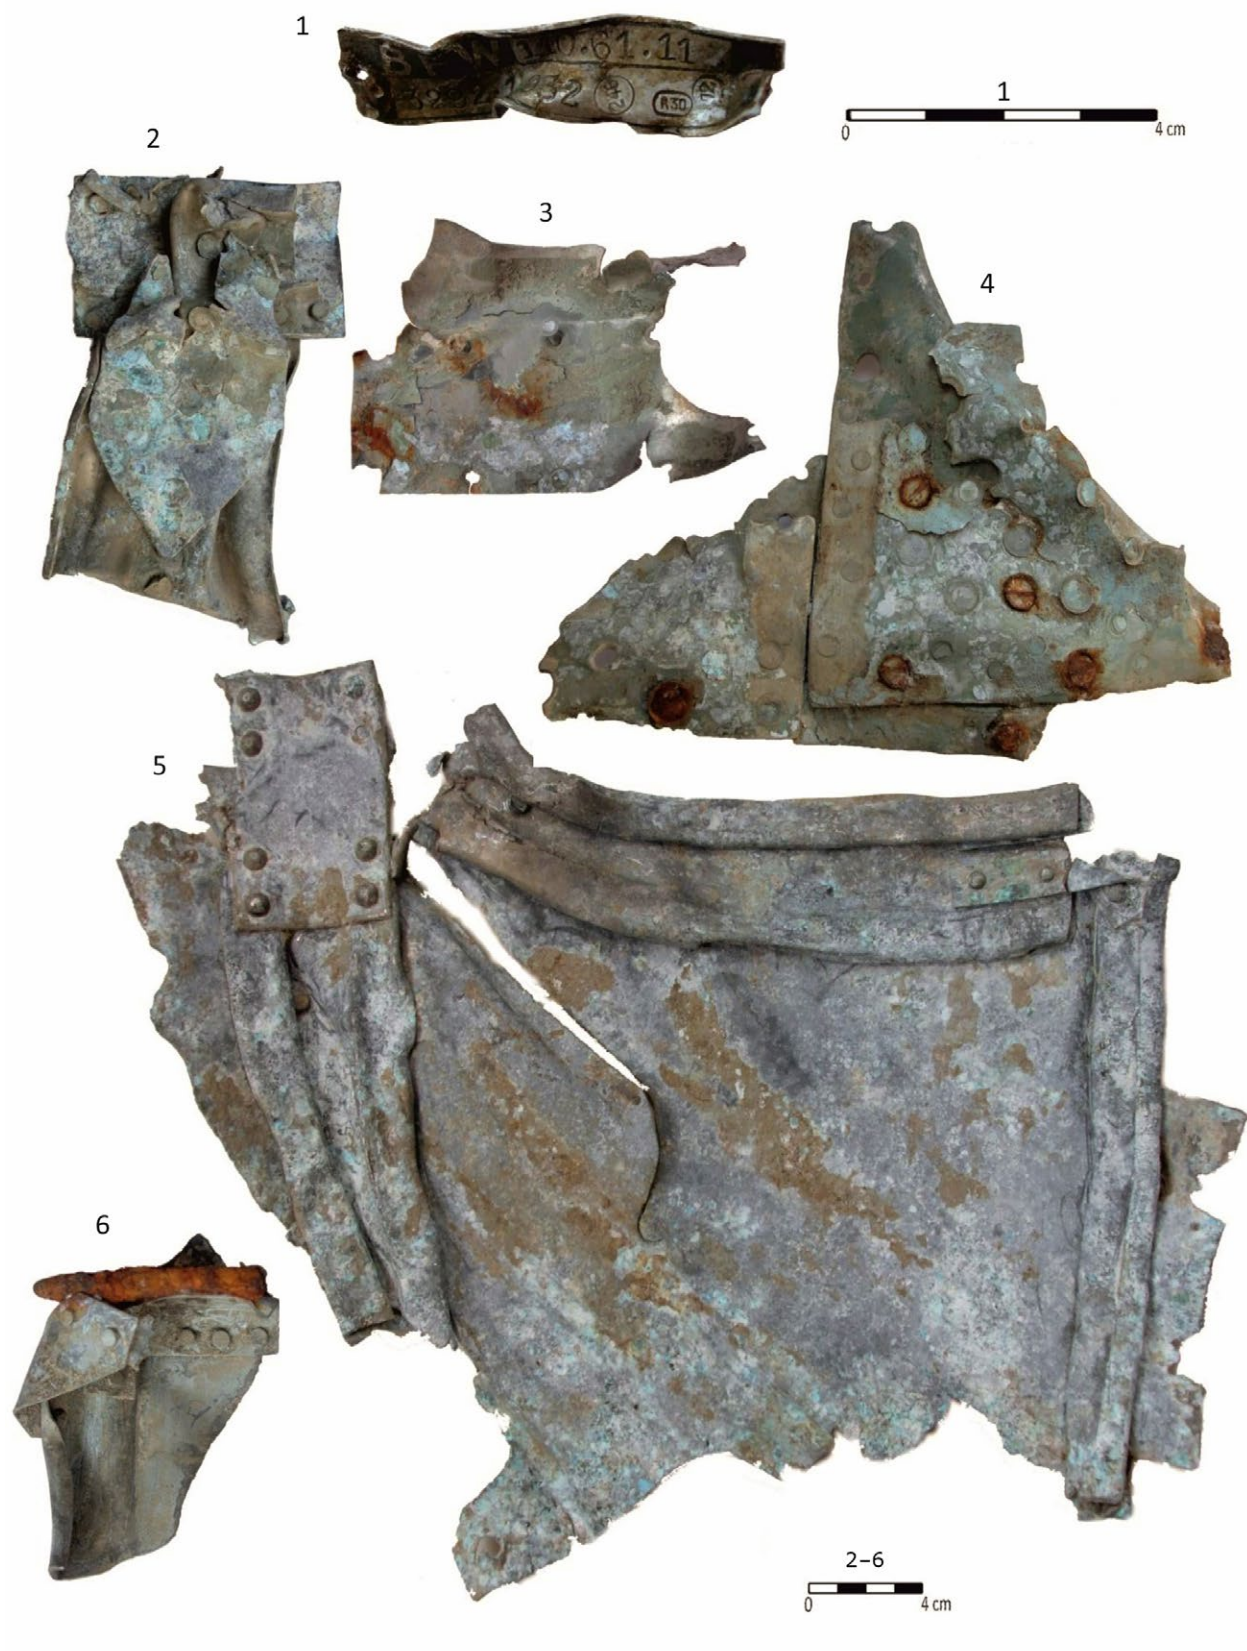
**Ryc. 15.** Nadma, stan. 12, gm. Radzymin, woj. mazowieckie. Elementy konstrukcji samolotu Messerschmitt Bf 110 B. (1) tabliczka znamionowa wytwórni BFW z kadłuba (obiekt 200); (2-6) fragmenty pokrycia kadłuba (obiekt 200)

**Fig. 15.** Nadma, site 12, Radzymin Commune, Mazowieckie Voivodeship. Structure elements of the Messerschmitt Bf 110 B fighter. (1) BFW's nameplate from the fuselage (feature 200); (2-6) fragments of fuselage skin (feature 200)

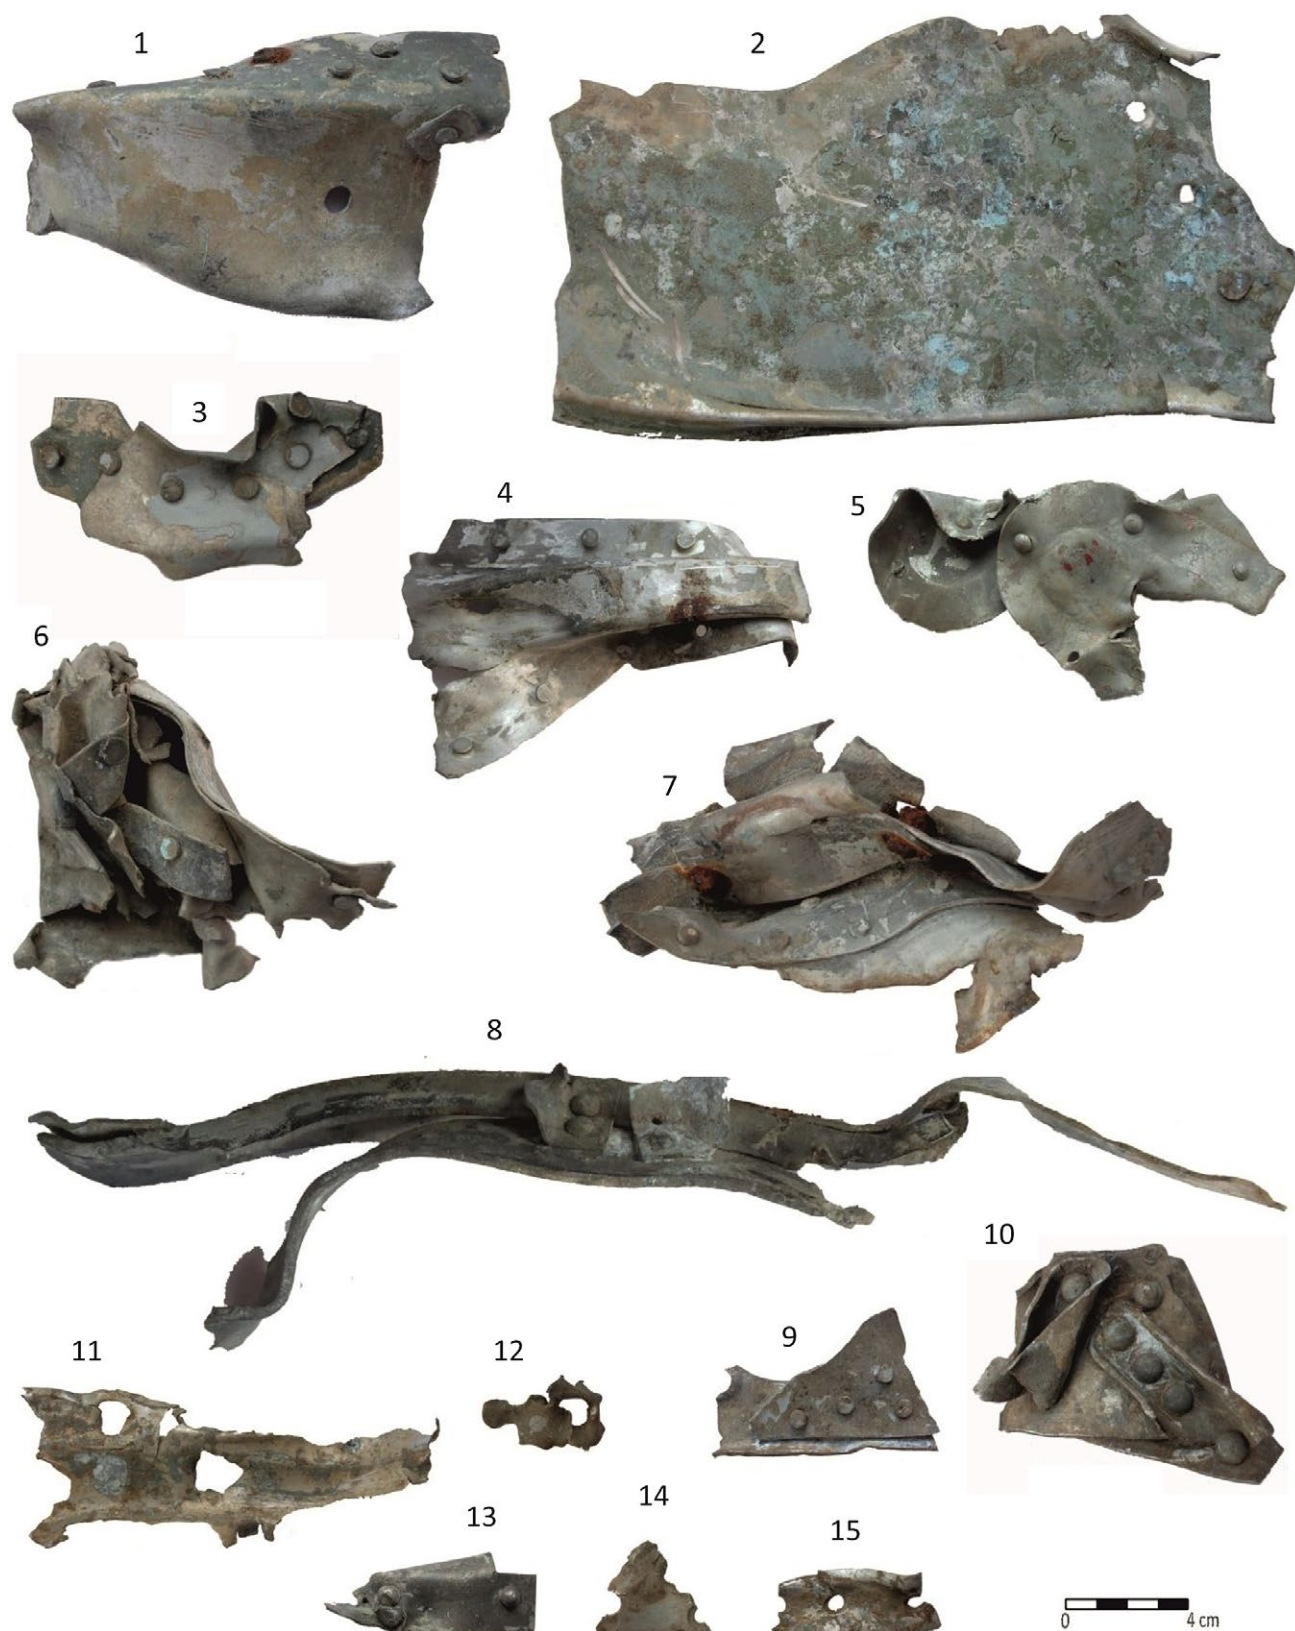
**Ryc. 16.** Nadma, stan. 12, gm. Radzymin, woj. mazowieckie. Elementy konstrukcji samolotu Messerschmitt Bf 110 B. (1-2) pokrycie kadłuba (obiekt 200); (3) mocowanie warstw pokrycia (ar 1665); (4-8) wewnętrzne poszycie kadłuba (obiekt 200); (9-10) konstrukcyjne połączenia nitowane (obiekt 200 A, ar 1684); (11-12) przestrzeliny w blachach pokrycia (ary 1645, 1654); (13-15) pokrycie skrzydła (ar 1635)

**Fig. 16.** Nadma, site 12, Radzymin Commune, Mazowieckie Voivodeship. Structure elements of the Messerschmitt Bf 110 B fighter. (1-2) fuselage skin (feature 200); (3) fastening of fuselage layers (are 1665); (4-8) inner fuselage covering (feature 200); (9-10) riveted joints of the structure (feature 200 A, are 1684); (11-12) bullet holes in the skin sheets (are 1645, 1654); (13-15) wing coating (are 1635)

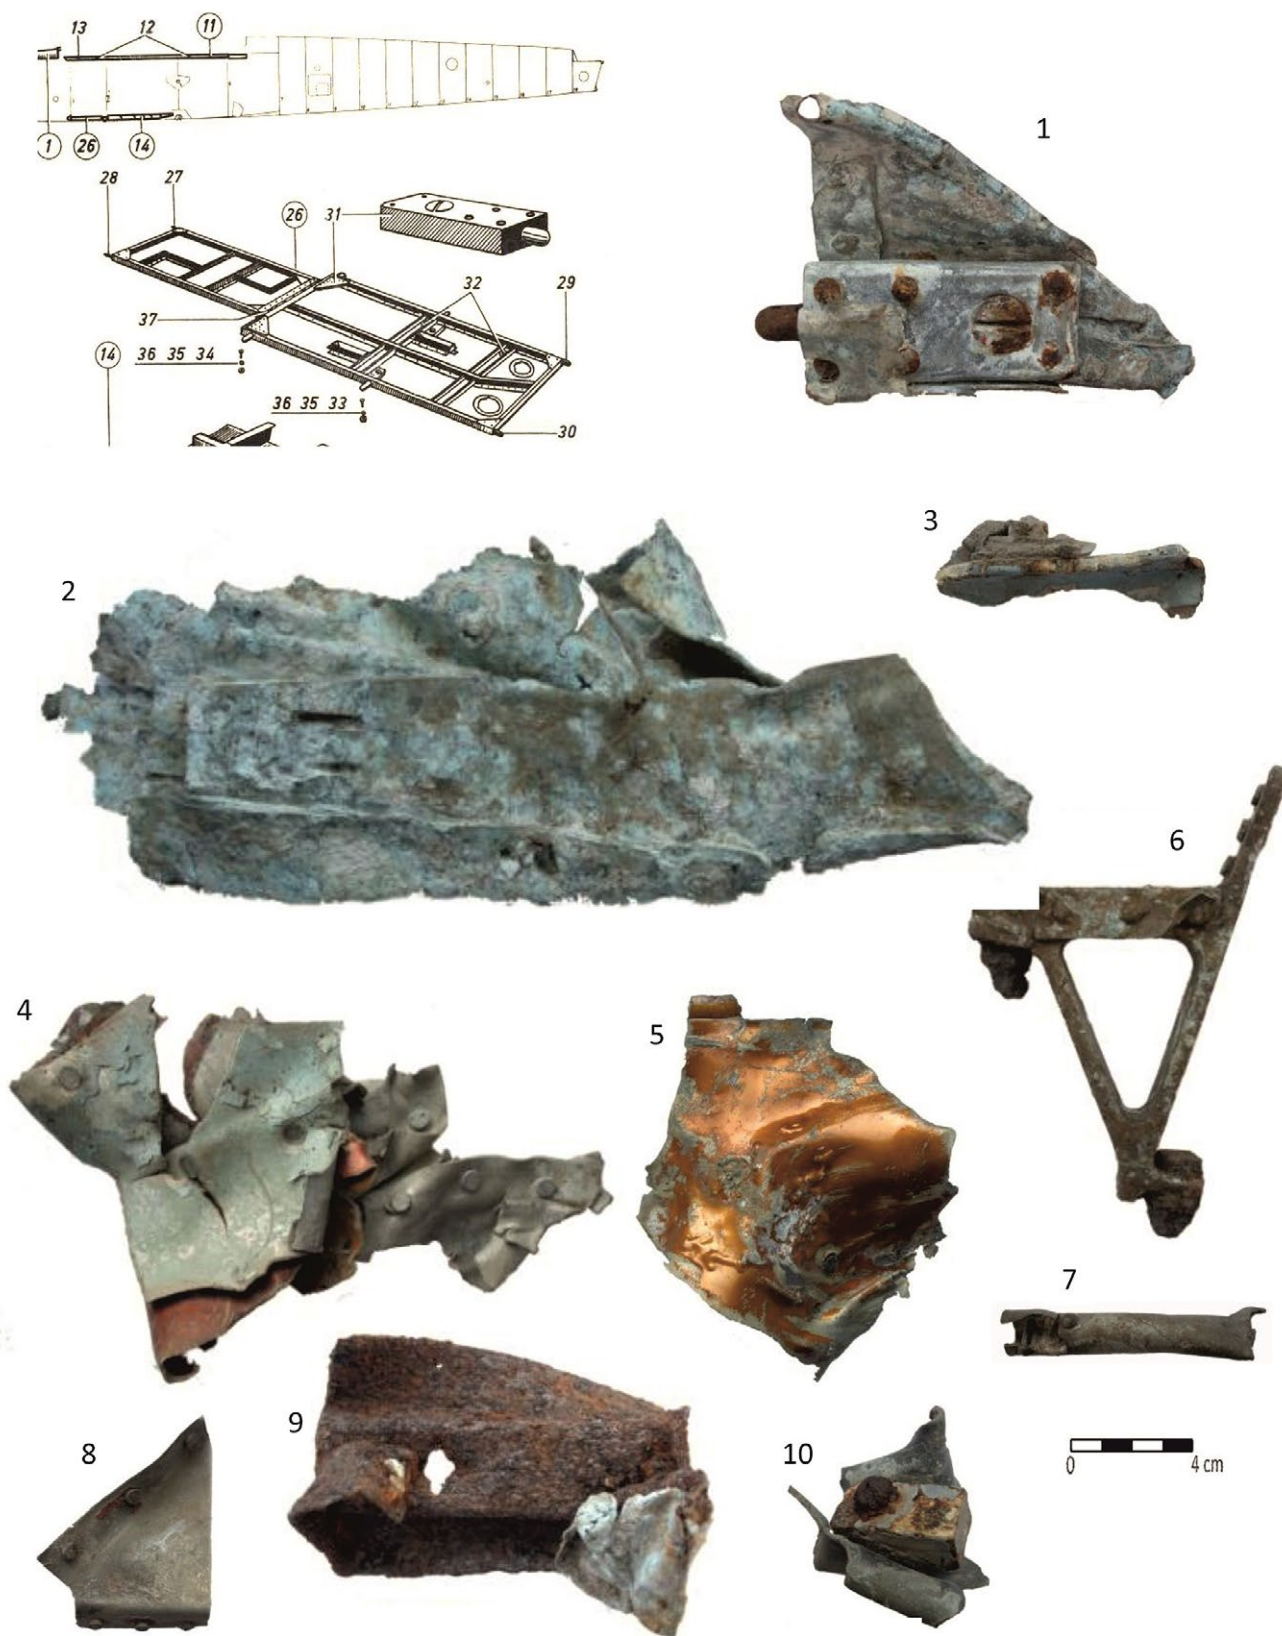
**Ryc. 17.** Nadma, stan. 12, gm. Radzymin, woj. mazowieckie. Obiekt 200. Elementy konstrukcji samolotu Messerschmitt Bf 110 B. (1) zamek pokrywki luku w podłodze kadłuba (obok rysunek techniczny umiejscowienia części); (2-3) pokrycie i mocowanie dołu kadłuba; (4-5) poszycie wnęki podwozia na spodzie gondoli; (6) wspornik; (7) rurka nitowana; (8) wspornik zabudowy kadłuba (sygnatura „R252”); (9-10) element konstrukcyjny wnętrza kadłuba

**Fig. 17.** Nadma, site 12, Radzymin Commune, Mazowieckie Voivodeship. Feature 200. Structure elements of the Messerschmitt Bf 110 B fighter. (1) hatch cover lock in the fuselage floor (also a technical drawing of the location of the parts); (2-3) fuselage bottom skin and fastening; (4-5) undercarriage cavity covering at the bottom of the nacelle; (6) support; (7) riveted tube; (8) fuselage frame support (marked “R252”); (9-10) fuselage internal structural element

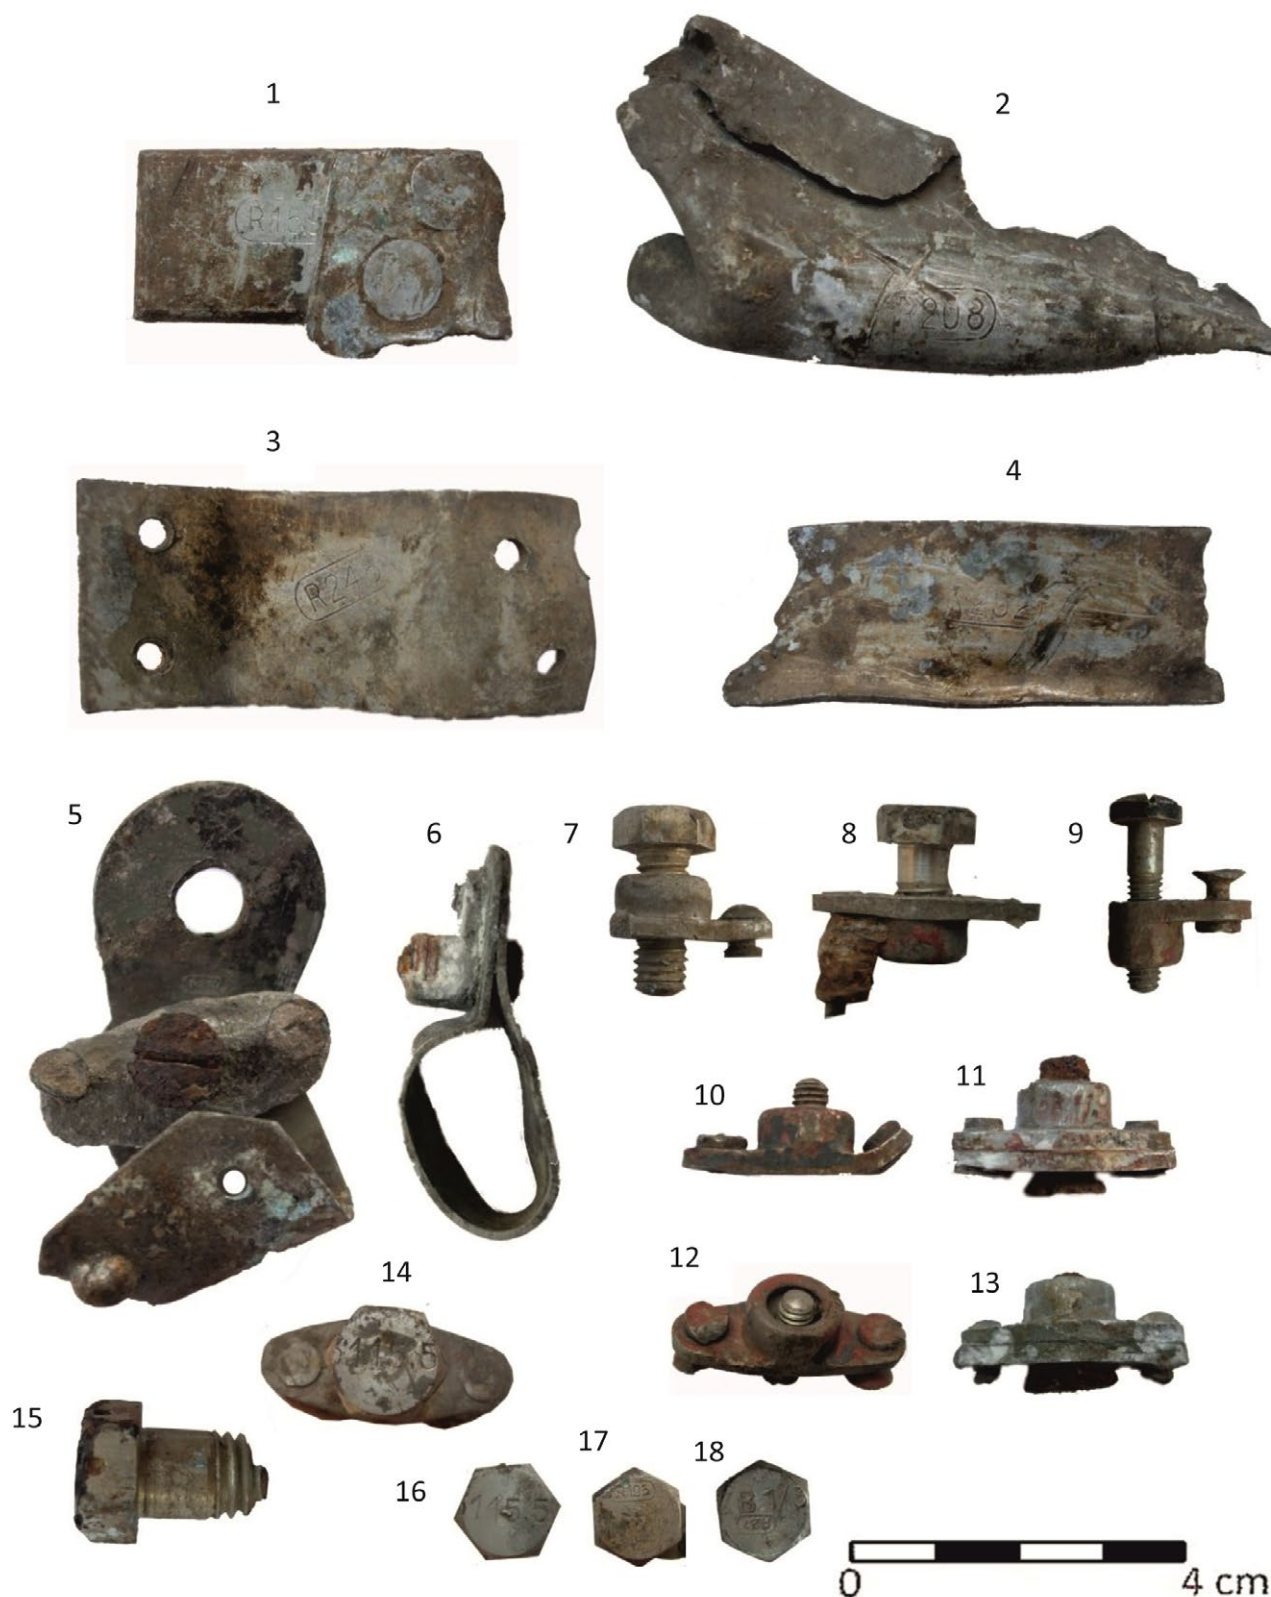
**Ryc. 19.** Nadma, stan. 12, gm. Radzymin, woj. mazowieckie. Elementy samolotu Bf 110 B. (1-4) płaskowniki konstrukcyjne, cechowane kolejno: „R159”, „R208”, „R246”, „R252” (ary 1674, 2204, 1685, obiekt 200 A); (5-6) mocowania wraz z łącznikiem nitowanym (obiekt 200); (7-14) nitowane łączniki z gniazdem gwintowanym (obiekt 200 A, ary 1655, 1693, 2204, 2214, obiekt 200 i 200 A); (15-18) cechowane śruby lotnicze (ar 1645, obiekt 200 i 200 A)

**Fig. 19.** Nadma, site 12, Radzymin Commune, Mazowieckie Voivodeship. Elements of the Bf 110 B aircraft. (1-4) structural flat bars, marked as follows: “R159,” “R208,” “R246,” “R252” (ares 1674, 2204, 1685, feature 200 A); (5-6) fasteners with a riveted connector (feature 200); (7-14) riveted fasteners with a threaded socket (feature 200 A, ares 1655, 1693, 2204, 2214, features 200 and 200 A); (15-18) marked aircraft bolts (are 1645, features 200 and 200 A)

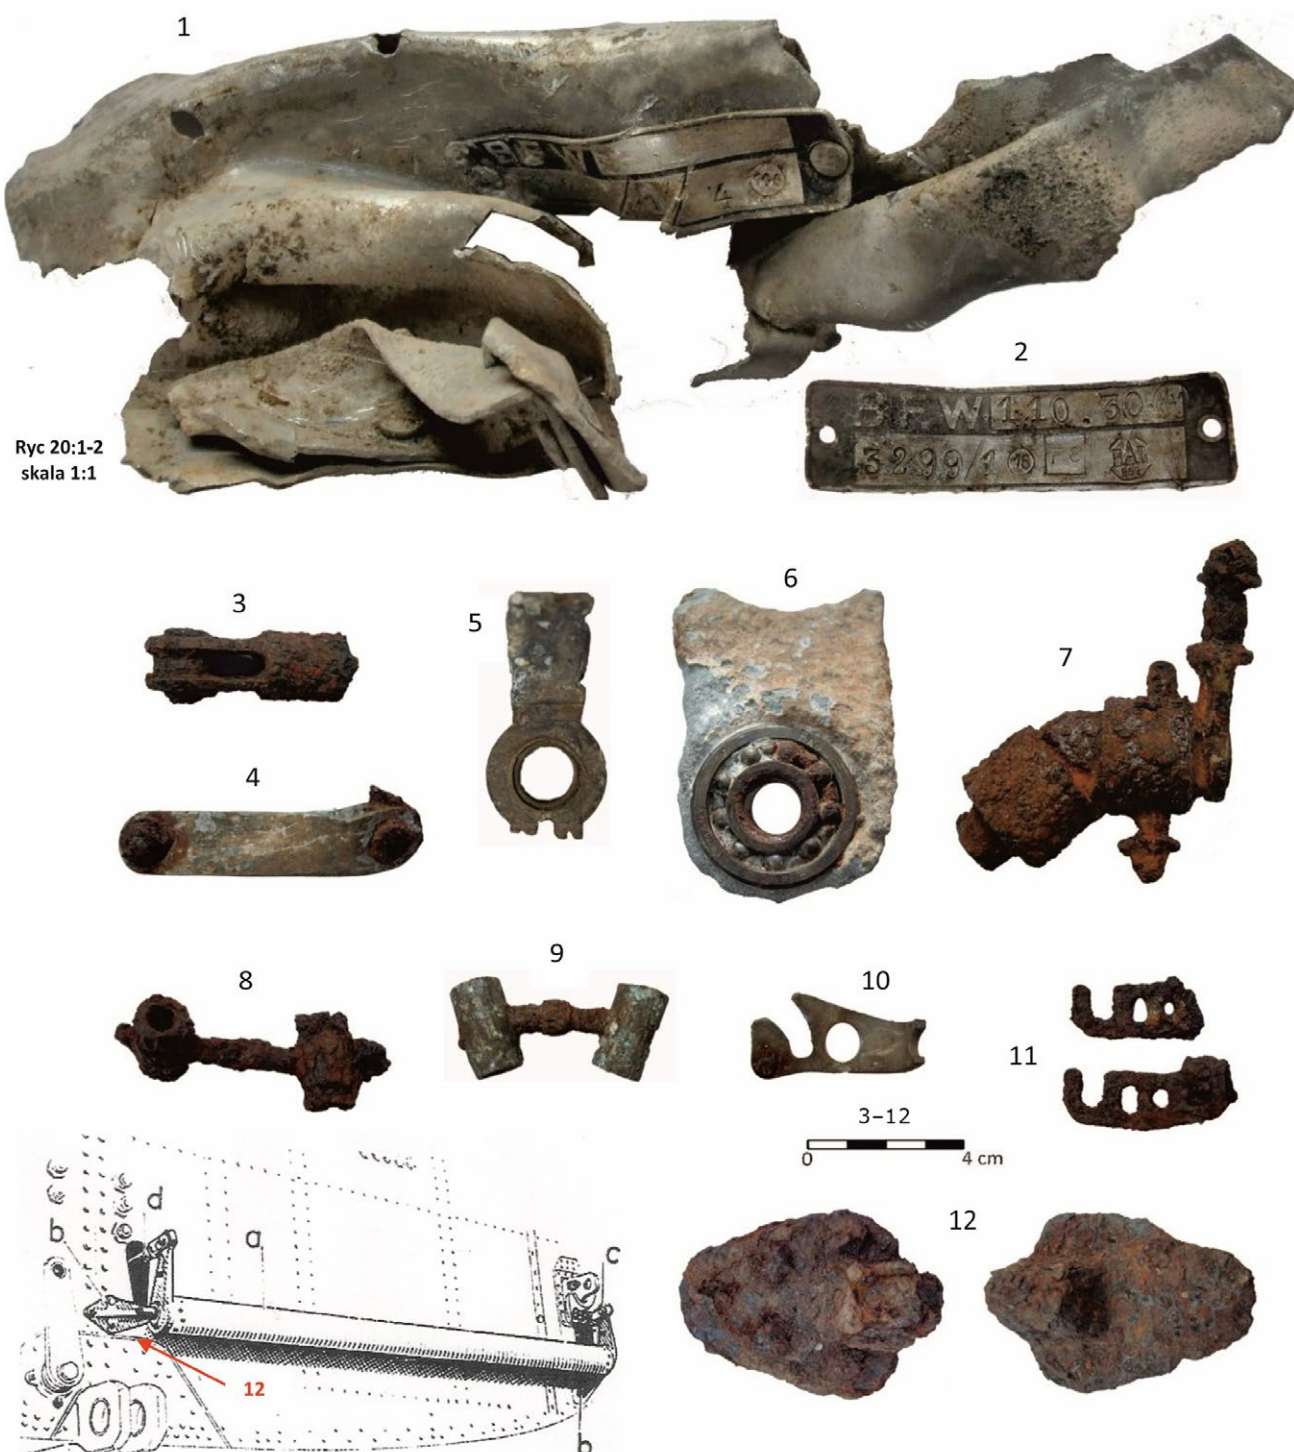
Ryc 20:1-2  
skala 1:1

**Ryc. 20.** Nadma, stan. 12, gm. Radzymin, woj. mazowieckie. Elementy układu sterowania samolotu Bf 110 B. (1) tabliczka znamionowa na pokryciu aluminium – zespół lotki/stery (obiekt 200); (2) tabliczka znamionowa lotki (ar 1675); (3-5) cięgna (obiekt 200, 200 A, ar 2214); (6) obudowa aluminium z łożyskiem kulkowym „Germany FAG V 70 250” – część układu sterowania produkcji Kugelfischer Schweinfurt (obiekt 200 A); (7) przegub (obiekt 200); (8-9) śruby regulacyjne (obiekt 200 A, ar 2215); (10) blokada (obiekt 200 A); (11) zaczepy cięgien (obiekt 200 A); (12) mocowania lotki steru (obiekt 200 A, ar 2204), wraz z ilustracją

**Fig. 20.** Nadma, site 12, Radzymin Commune, Mazowieckie Voivodeship. Elements of controls of the Bf 110 B aircraft. (1) nameplate on the aluminium covering: aileron/steer assembly (feature 200); (2) aileron nameplate (are 1675); (3-5) cables (features 200, 200 A, are 2214); (6) aluminium housing with a ball bearing, Germany FAG V 70 250 – part of the controls manufactured by Kugelfischer Schweinfurt (feature 200 A); (7) joint (feature 200); (8-9) adjusting screws (feature 200 A, are 2215); (10) lock (feature 200 A); (11) cable hooks (feature 200 A); (12) rudder aileron fastening (feature 200 A, are 2204), including an image

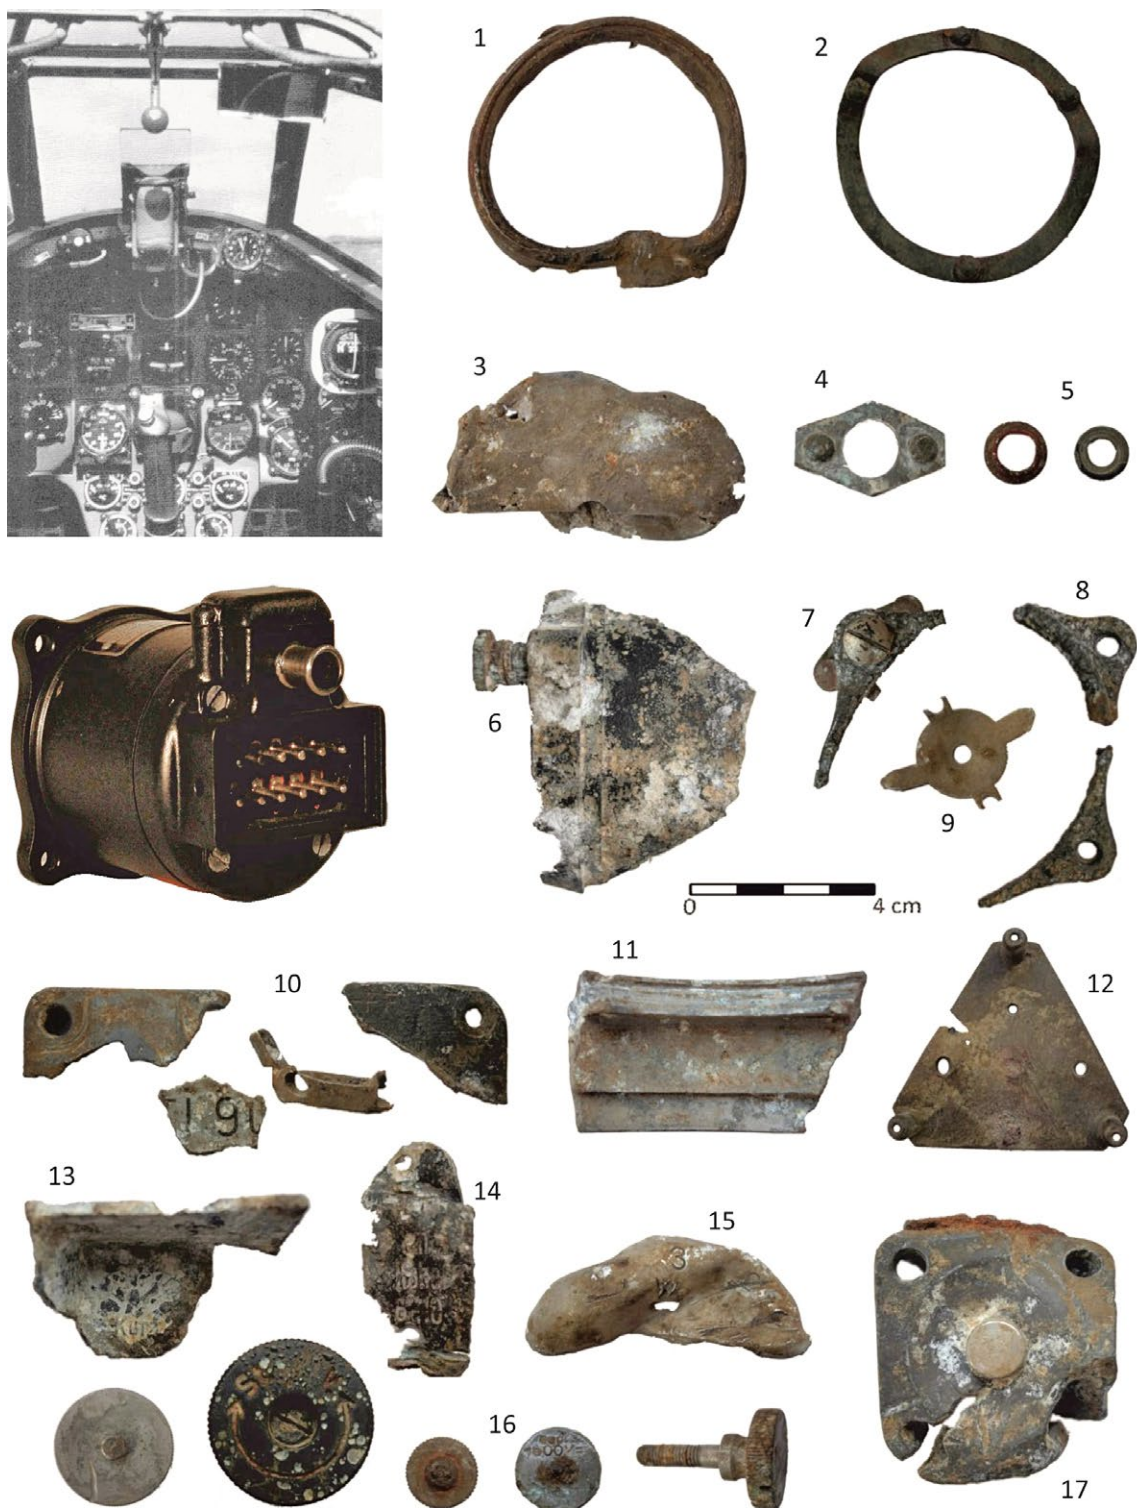
**Ryc. 21.** Nadma, stan. 12, gm. Radzymin, woj. mazowieckie. Elementy przyrządów pokładowych z kabiny Bf 110 B. (1) rama zegara (ar 1694); (2) pierścień mocujący (ar 1693); (3) tarcza zegara (ar 1694); (4) rama przełącznika (ar 1654); (5) ramka sygnalizatora (ar 1684, obiekt 200); (6-8) fragmenty obudowy zegarów (ar 2203, obiekt 200 A, ar 2215), obok zdjęcie obudowy zegara; (9) kształtka wskaźnika (ar 1674); (10-11) ułamki obudowy przyrządów (ary 1655, 1635, 1692, 1645); (12) fragment chassis przyrządu (ar 1664); (13-14) fragm. obudowy busoli elektronicznej (ar 1655); (15) tarcza przełącznika (ar 1654); (16) pokrętła (obiekty: 200, 200 A, ar 1664, ar 1694); (17) przełącznik elektryczny (ar 1673)

**Fig. 21.** Nadma, site 12, Radzymin Commune, Mazowieckie Voivodeship. Elements of flying instruments from the cabin of the Bf 110 B aircraft. (1) flight instrument frame (are 1694); (2) fastening ring (are 1693); (3) flight instrument face (are 1694); (4) switch frame (are 1654); (5) indicator frame (are 1684, feature 200); (6-8) fragments of a flight instrument housing (are 2203, feature 200 A, are 2215), next, a flight instrument housing image; (9) indicator moulder (are 1674); (10-11) fragments of an instrument housing (ares 1655, 1635, 1692, 1645); (12) fragment of an instrument chassis (are 1664); (13-14) fragments of a remote reading compass housing (are 1655); (15) switch disc (are 1654); (16) knobs (features 200, 200 A, are 1664, are 1694); (17) electric switch (are 1673)

w prawej konsoli w kabinie pilota (Ryc. 22: 3). Silniki były zasilane paliwem przez sieć przewodów wraz z zaworami i zespołem filtrów i odstożników (Ryc. 33: 1, 3, 5–17). Pracę pompy paliwowej (Ryc. 33: 2, 4) wspomagała pompa elektryczna zabudowana w każdym zbiorniku.

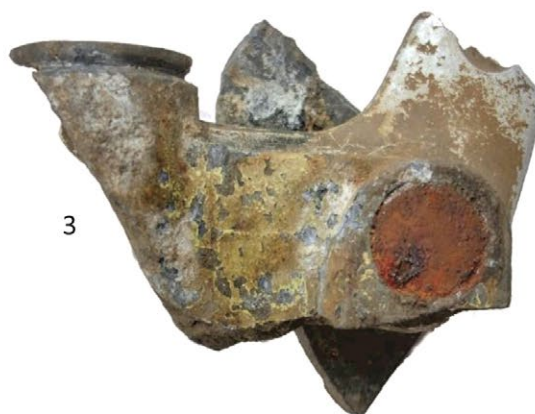
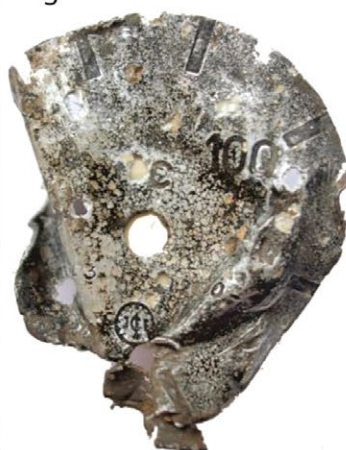
**Fig. 22.** Nadma, site 12, Radzymin Commune, Mazowieckie Voivodeship. Flying instruments from the cabin of the Messerschmitt Bf 110 B fighter. (1-2) nameplates of the dual engine fuel and oil pressure gauges (feature 200 A, are 1635), next, a pressure gauge image (FI 20512-2); (3) fragment of the manual starting pump lever (are 1665), next, a technical drawing showing the location of the lever; (4) nameplate of the dual engine pressure and temperature gauge, no. FI 20330-2 (feature 200 A); (5) face of the engine pressure and temperature gauge (are 1674), next, a technical drawing of the instrument (FI 20330); (6) maintenance plate for the fuel pump control (are 1694)
