## Nadma, gm. Radzymin, woj. mazowieckie: miejsce upadku samolotu Messerschmitt 110 – archeologiczny przyczynek do badań historii walk powietrznych we wrześniu 1939 r.

Karasiewicz K., Kielbasińska M., Rogusz M. 2021. Nadma, Radzymin Commune, Mazowieckie Voivodeship: the crash site of a German Messerschmitt 110 fighter. An archaeological contributory Study to the Research into the History of the Aerial Warfare of September 1939. *Raport 16*, 169-234

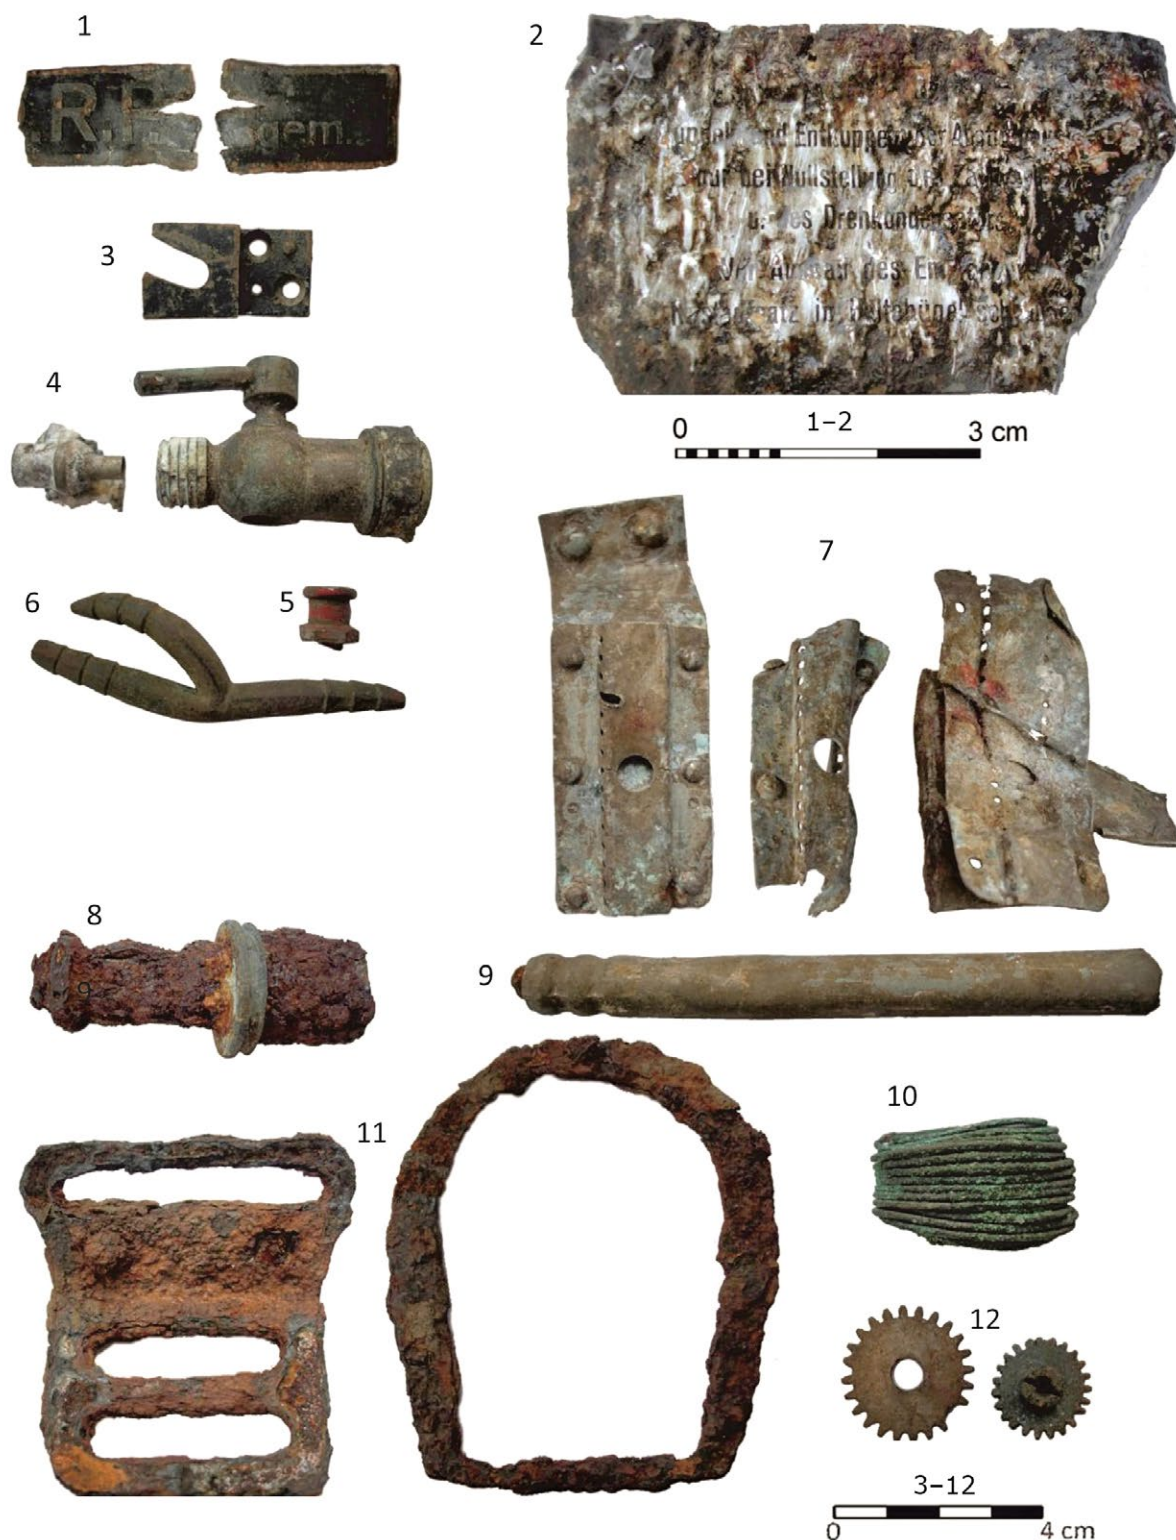
**Ryc. 23.** Nadma, stan. 12, gm. Radzymin, woj. mazowieckie. Elementy przyrządów pokładowych i wyposażenia Bf 110 B. (1) tabliczka z kokpitu (ar 1674); (2) tabliczka instrukcyjna, obsługa iskrowników ? (ar 1684); (3) część przełącznika zmiany skoku śmigieł ? (ar 1674); (4) zawór butli sprężonego powietrza ? (ar 1675); (5) przyłącze układu sprężonego powietrza ? (ar 1674); (6) trójnik instalacji sprężonego powietrza (obiekt 200 A); (7) mocowanie oprzyrządowania kokpitu ? (ary 2214, 2203, 1694); (8) zawór instalacji gaśniczej (obiekt 200 A); (9-10) rurka i mieszek ciśnieniowy przyrządów (obiekt 200 A); (11) klamry kabinowych pasów bezpieczeństwa (ary 1683, 1665); (12) koła zębate z przyrządów (ar 1694, obiekt 200 A)

**Fig. 23.** Nadma, site 12, Radzymin Commune, Mazowieckie Voivodeship. Elements of flying instruments and equipment of the Bf 110 B aircraft. (1) cockpit plate (are 1674); (2) instruction plate for magneto operation(?) (are 1684); (3) part of a propeller pitch switch(?) (are 1674); (4) compressed air cylinder valve(?) (are 1675); (5) compressed air system connection(?) (are 1674); (6) compressed air system tee (feature 200 A); (7) cockpit instrumentation mount(?) (ares 2214, 2203, 1694); (8) fire extinguishing system valve (feature 200 A); (9-10) instrument pressure tube and aneroid (feature 200 A); (11) cabin safety belt buckles (ares 1683, 1665); (12) flight instrument gears (are 1694, feature 200 A)

śmigła (Ryc. 23: 3), dźwignie klap regulujących chłodnicę oleju silników, dźwignie przepustnic silników, dźwignie pompki zastrzykowych paliwa instalacji paliwowej. Na konsoli umieszczonej po prawej stronie zainstalowane były m.in. cięgła rozruszników, zawory instalacji paliwowej, trymer steru kierunku i dźwignie pompki rozruchowej (Ryc. 22: 3) oraz aparat tlenowy (Ryc. 24). W razie awarii układu hydraulicznego, spowodowanego uszkodzeniem prawego silnika napędzającego pompę hydrauliki (tak stało się w przypadku ostrzelanego przez por. Januszewicza Messerschmitta), klapy i podwozie do lądowania można było wysunąć przy użyciu sprężonego powietrza (Ryc. 23: 4–6), zaś ochronę przeciwpożarową w trakcie awaryjnego lądowania miała zapewnić załódze pokładowa instalacja gaśnicza (Ryc. 23: 8).

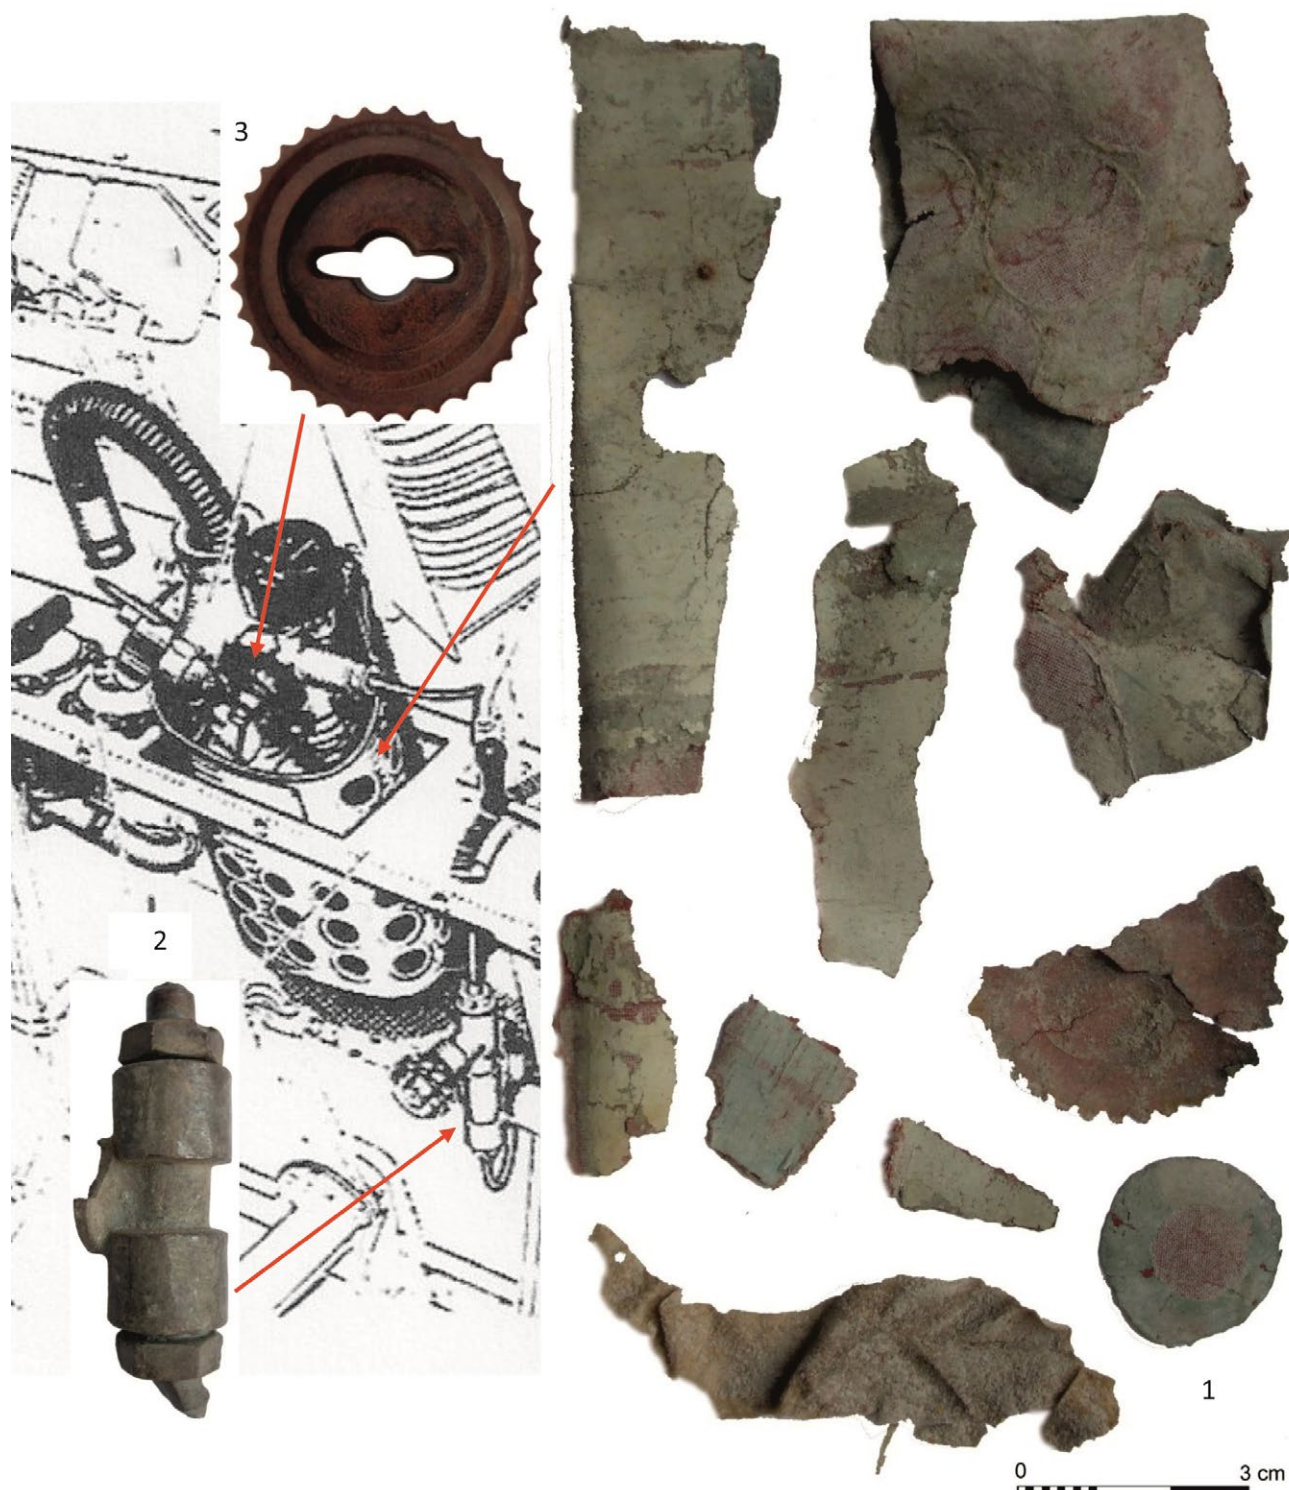
**Ryc. 24.** Nadma, stan. 12, gm. Radzymin, woj. mazowieckie. Elementy instalacji tlenowej samolotu Messerschmitt Bf 110 B. (1) wewnętrzne wyłożenie aparatu tlenowego z płótna gumowanego, malowanego (obiekt 200); (2) zawór tlenowy (ar 1693); (3) bakelitowe pokrętko zaworu aparatu tlenowego (ar 1694). Obok rysunek techniczny aparatu tlenowego umieszczonego na prawej burcie kadłuba obok stanowiska pilota

**Fig. 24.** Nadma, site 12, Radzymin Commune, Mazowieckie Voivodeship. Elements of the oxygen supply system of the Messerschmitt Bf 110 B fighter. (1) inner lining of the oxygen apparatus of painted, rubberised canvas (feature 200); (2) oxygen valve (are 1693); (3) bakelite valve knob of the oxygen apparatus (are 1694). Next, there is a technical drawing of the breathing apparatus mounted on the right side of the fuselage next to the pilot's seat

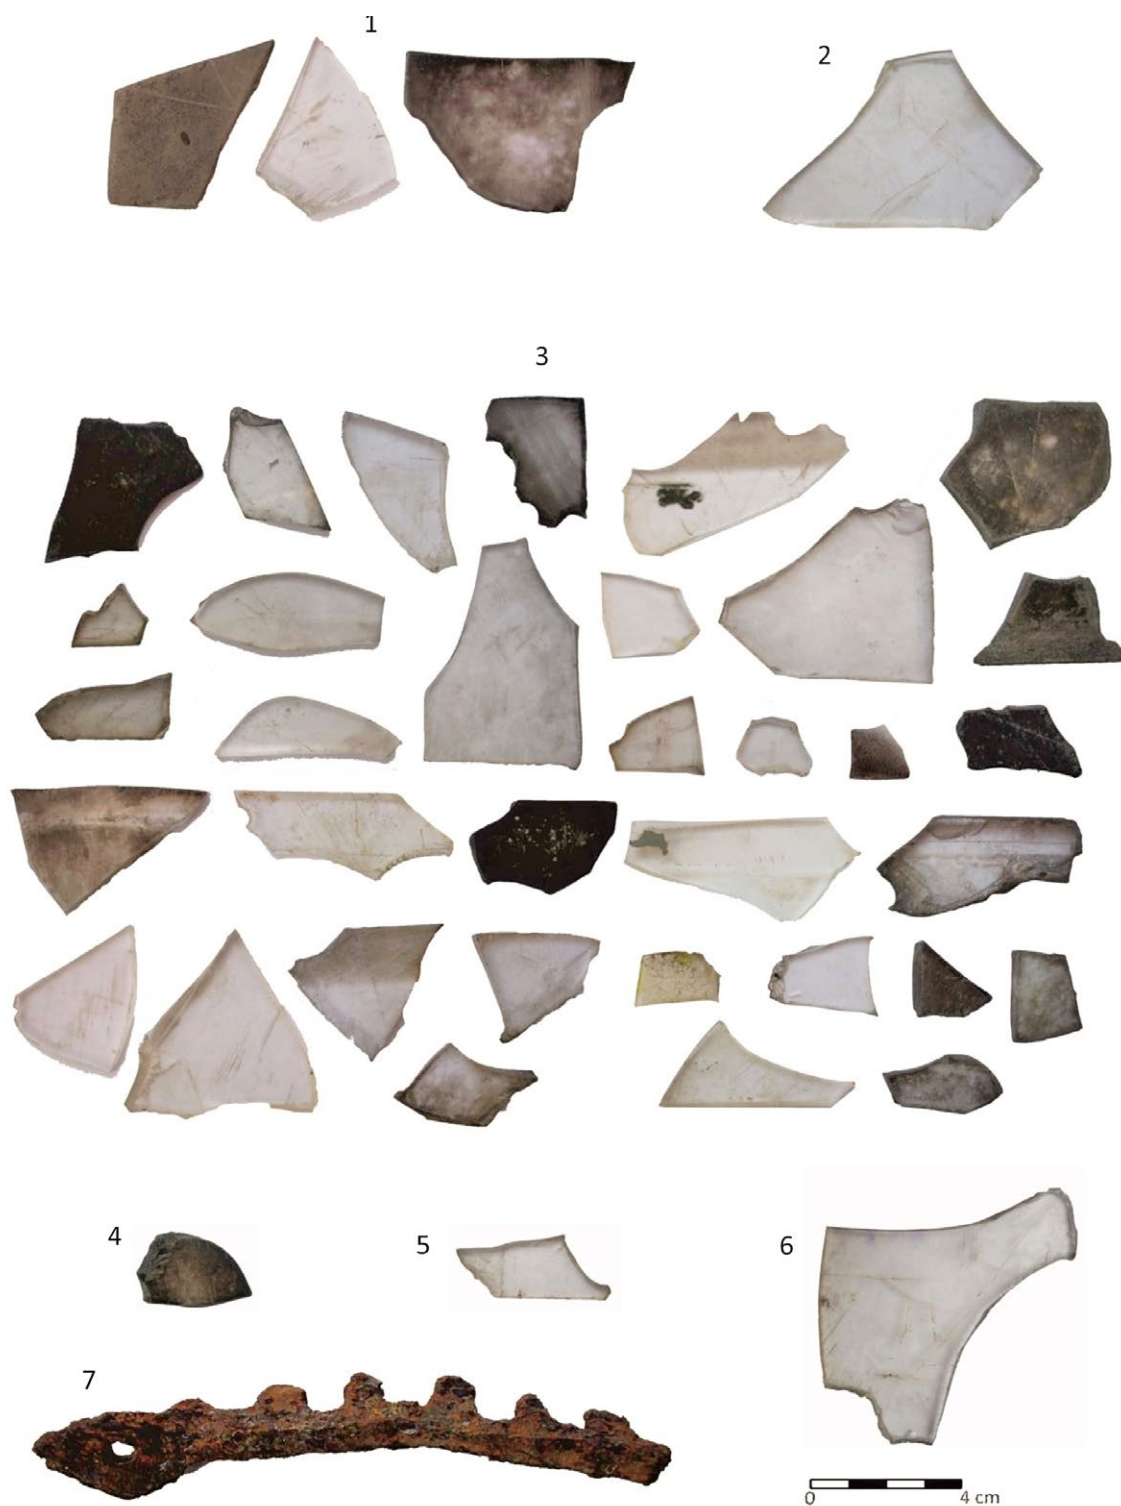
**Ryc. 25.** Nadma, stan. 12, gm. Radzymin, woj. mazowieckie. Osłona kabiny. (1-6) ułamki szyb ze szkła organicznego; (7) zębátka stalowa, blokada osłony na stanowisku strzelca

**Fig. 25.** Nadma, site 12, Radzymin Commune, Mazowieckie Voivodeship. Canopy. (1-6) organic glass fragments; (7) steel part, windshield lock in the gunner's position

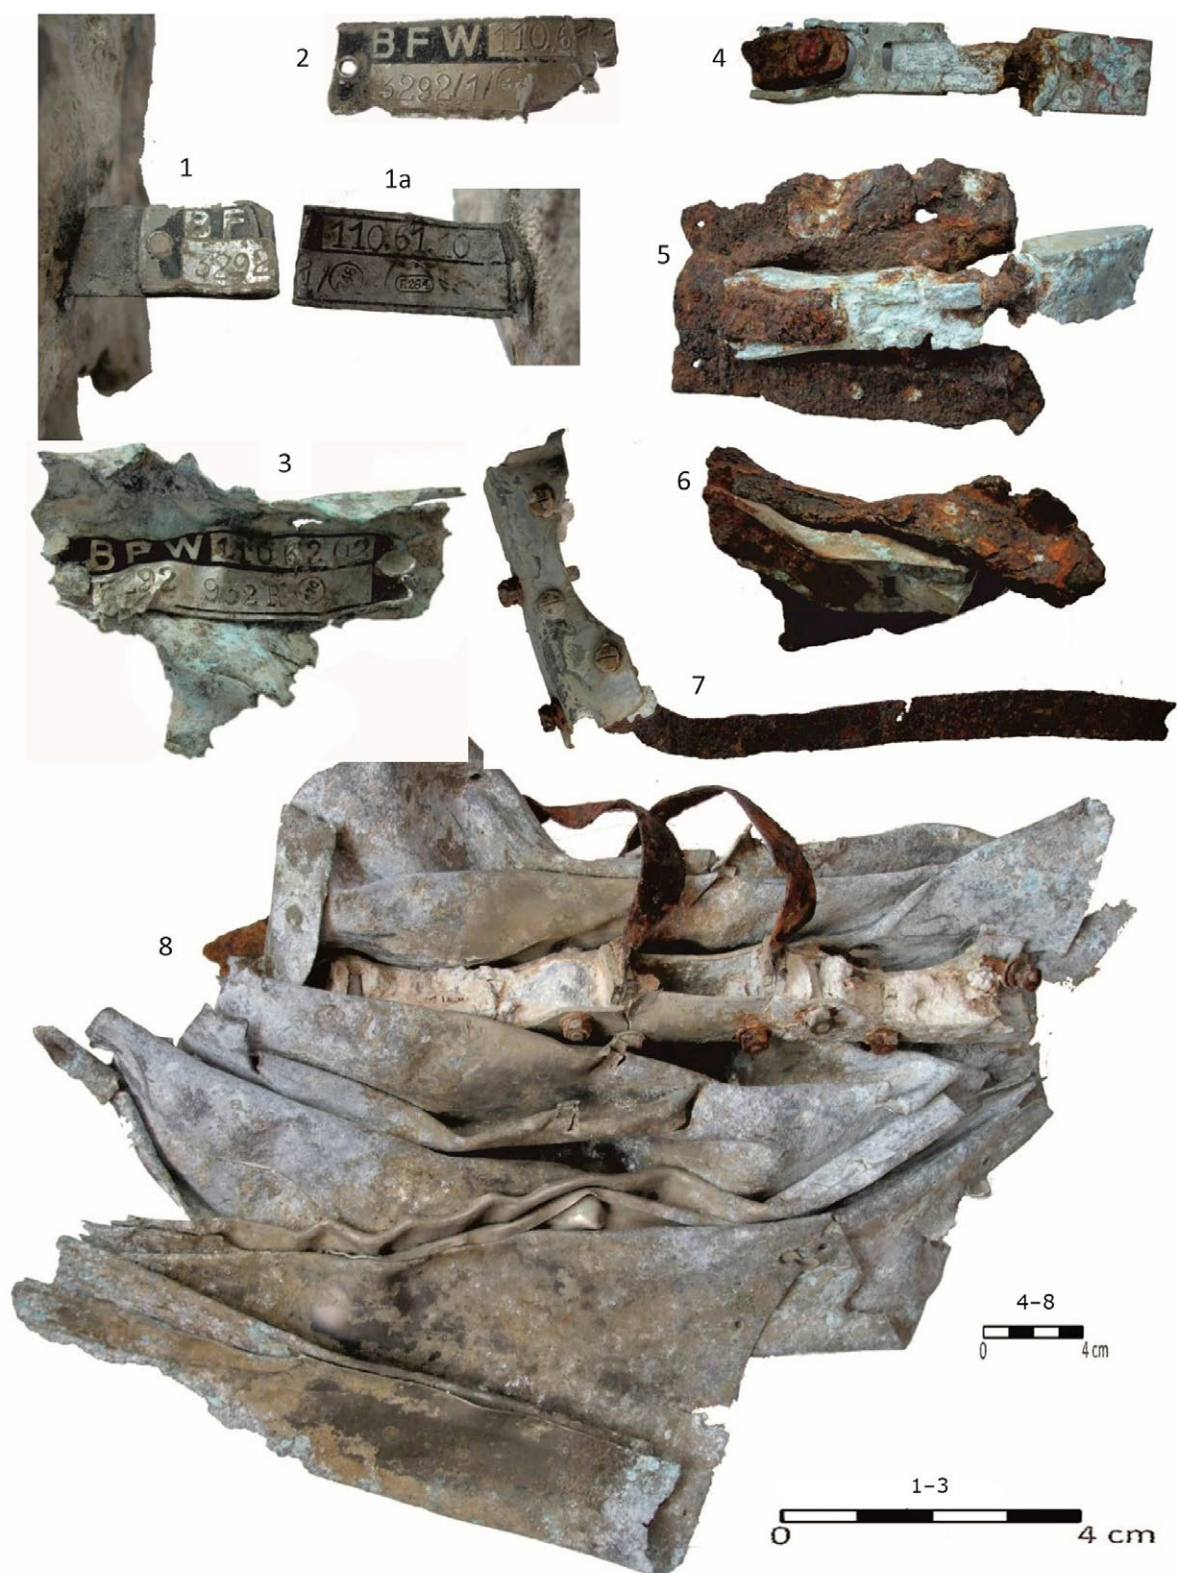
**Ryc. 26.** Nadma, stan. 12, gm. Radzymin, woj. mazowieckie. Elementy konstrukcji samolotu Messerschmitt Bf 110 B. Tabliczki znamionowe wytwórni BFW: (1) ze spodu poszycia lewej gondoli silnika (obiekt 200 - sektor III); (2) zawieszenie silnika w lewej gondoli (ar 1645 - w zasypisku okopu z 1944 r.); (3) prawa gondola silnika - widoczny nr seryjny samolotu „932” (obiekt 200 - sektor I). (4-6) zamki pokryw gondoli silnikowych (obiekt 200). (7-8) fragmenty konstrukcji pokrycia gondoli silnikowej (obiekt 200)

**Fig. 26.** Nadma, site 12, Radzymin Commune, Mazowieckie Voivodeship. Structural elements of the Messerschmitt Bf 110 B aircraft. BFW's nameplates: (1) from the underside of the covering of the left engine nacelle (feature 200 - sector III); (2) engine suspension in the left nacelle (are 1645, found in the 1944 trench fill); (3) right engine nacelle - visible aircraft serial number „932” (feature 200 - sector I). (4-6) engine nacelle cover locks (feature 200). (7-8) fragments of the engine nacelle skin (feature 200)

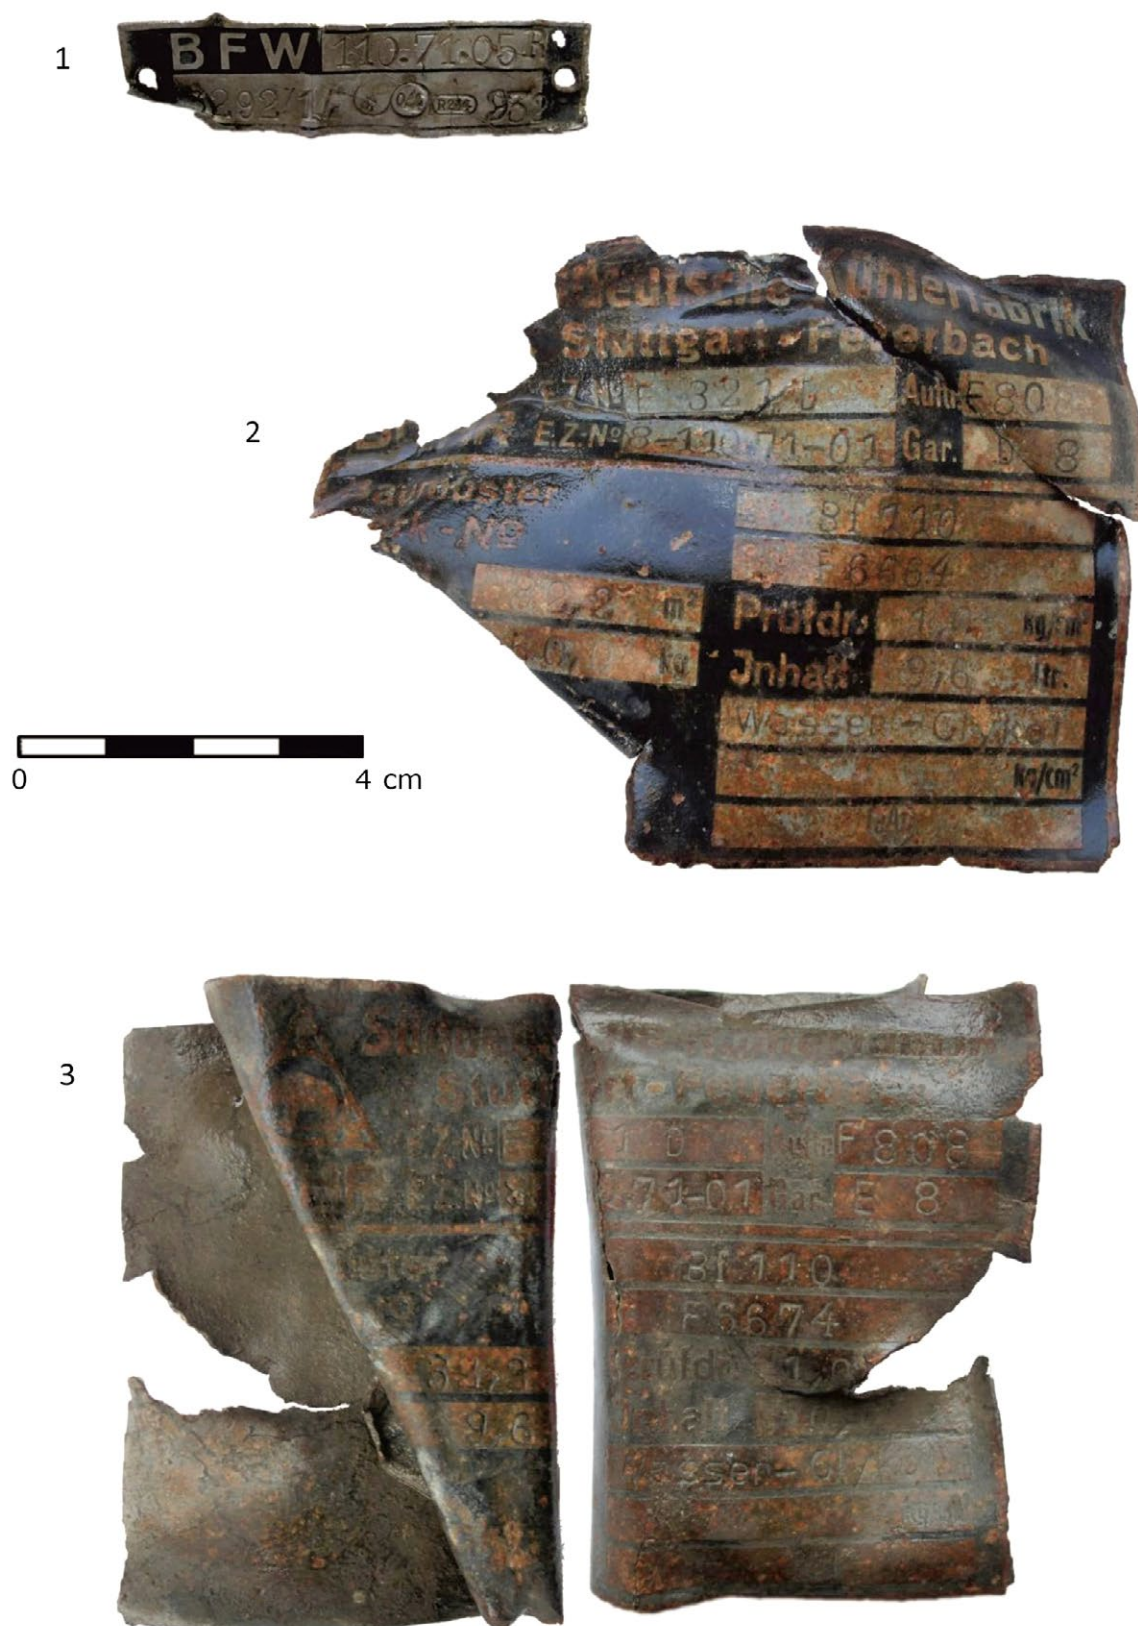
**Ryc. 31.** Nadma, stan. 12, gm. Radzymin, woj. mazowieckie. Elementy związane z układem chłodzenia silników Jumo 210 Ga: (1) tabliczka znamionowa wytwórni BFW z chłodnicy prawego silnika (ar 1646 - w zasypisku okopu z 1944 r.). (2-3) tabliczki znamionowe chłodnic silnikowych wyprodukowanych w fabryce Süddeutsche Kühlenfabrik, Stuttgart-Feuerbach (ary 1664, 1646)

**Fig. 31.** Nadma, site 12, Radzymin Commune, Mazowieckie Voivodeship. Items of the cooling system of the Jumo 210 Ga engine: (1) BFW's nameplate from the right engine radiator (are 1646 – in the 1944 trench fill). (2-3) nameplates of engine radiators manufactured at Süddeutsche Kühlenfabrik, Stuttgart-Feuerbach (ares 1664, 1646)

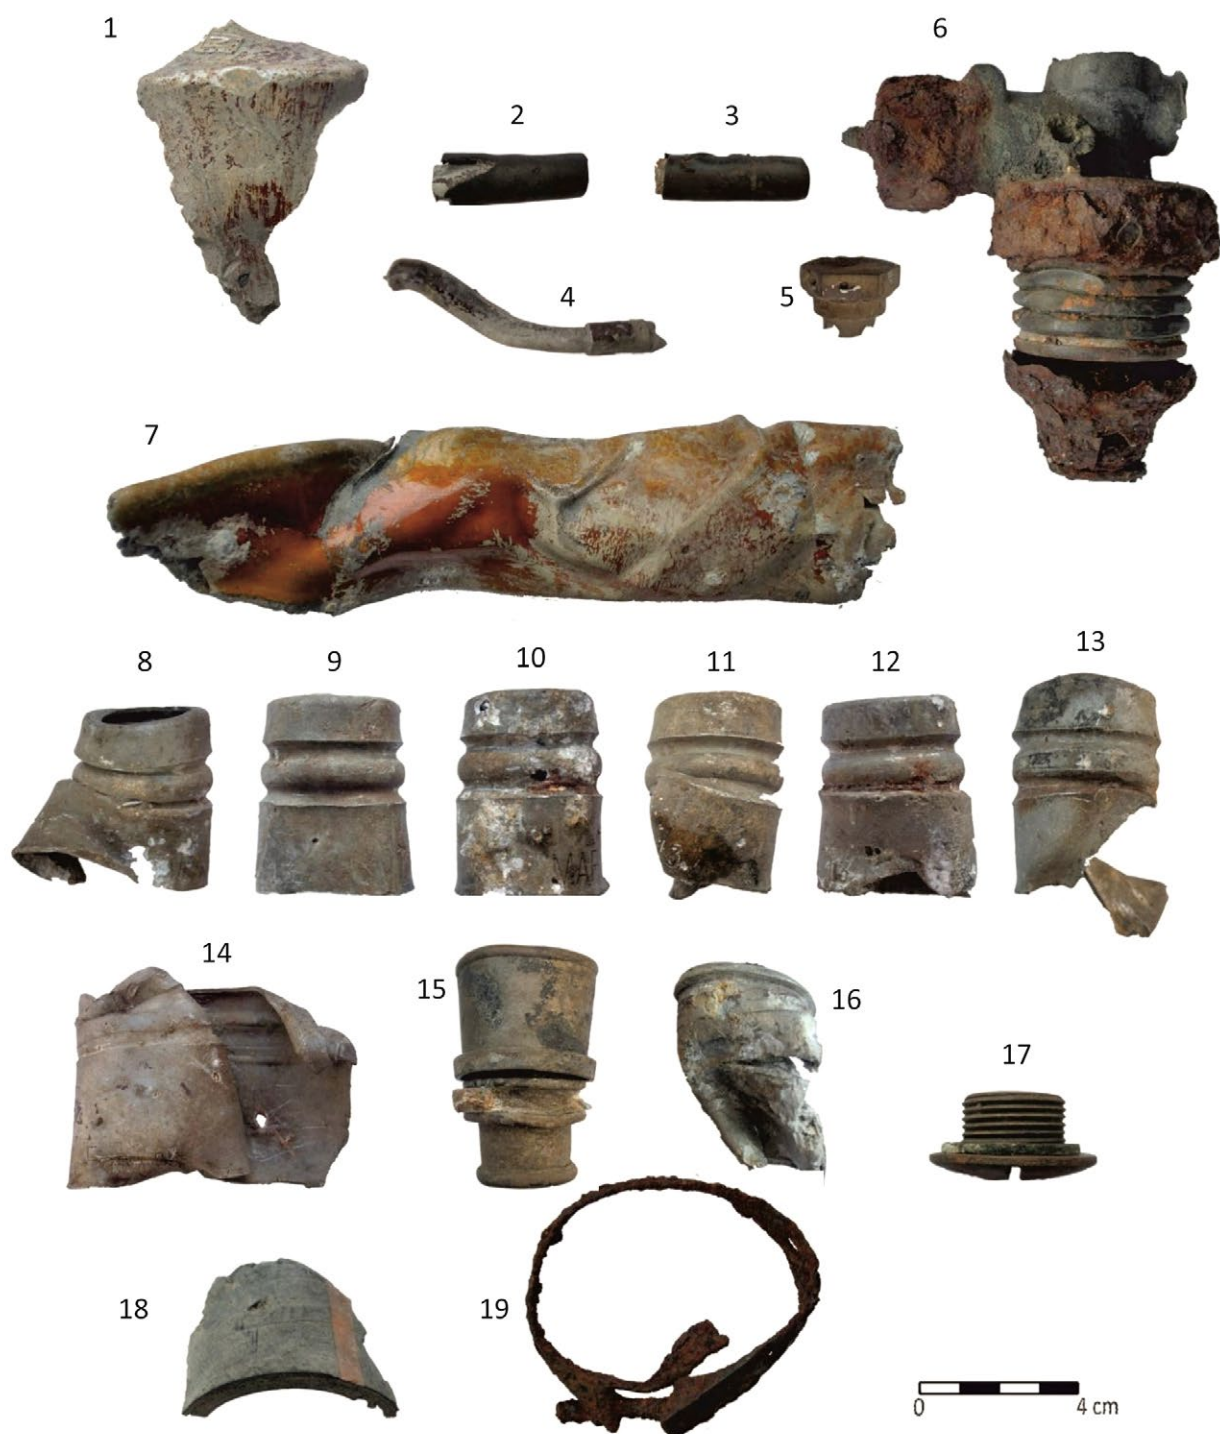
**Ryc. 32.** Nadma, stan. 12, gm. Radzymin, woj. mazowieckie. Elementy instalacji chłodzenia i smarowania silnika Jumo 210 Ga. (1) fragment korpusu chłodnicy oleju (ar 1646); (2-4) rurki instalacji olejowej (ary 1654, 1645 - w zasypisku okopu z 1944 r.); (5) śruba z instalacji olejowej (ar 1692); (6) filtr oleju (ar 1694); (7) rura chłodnicy oleju (ar 1635); (8-16) okucia złączy przewodów ciśnieniowych (obiekt nr 200 i 200 A, ary 1683, 1693, 1694, 2204, 1645 - w zasypisku okopu z 1944 r.); (17) korek spustowy chłodnicy (ar 1693); (18) fragment gumowego przewodu ciśnieniowego (obiekt 200); (19) stalowy zacisk taśmowaty (ar 1645 - w zasypisku okopu z 1944 r.)

**Fig. 32.** Nadma, site 12, Radzymin Commune, Mazowieckie Voivodeship. Elements of the cooling and oil systems of the Jumo 210 Ga engine. (1) fragment of oil cooler block (are 1646); (2-4) oil installation pipes (are 1654, 1645 - in the 1944 trench fill); (5) bolt from the oil installation (are 1692); (6) oil filter (are 1694); (7) oil cooler pipe (are 1635); (8-16) fittings of pressure pipe joints (features 200 and 200 A, ares 1683, 1693, 1694, 2204, 1645 - in the 1944 trench fill); (17) cooler drain plug (are 1693); (18) fragment of a rubber pressure pipe (feature 200); (19) steel band clamp (are 1645 - in the 1944 trench fill).

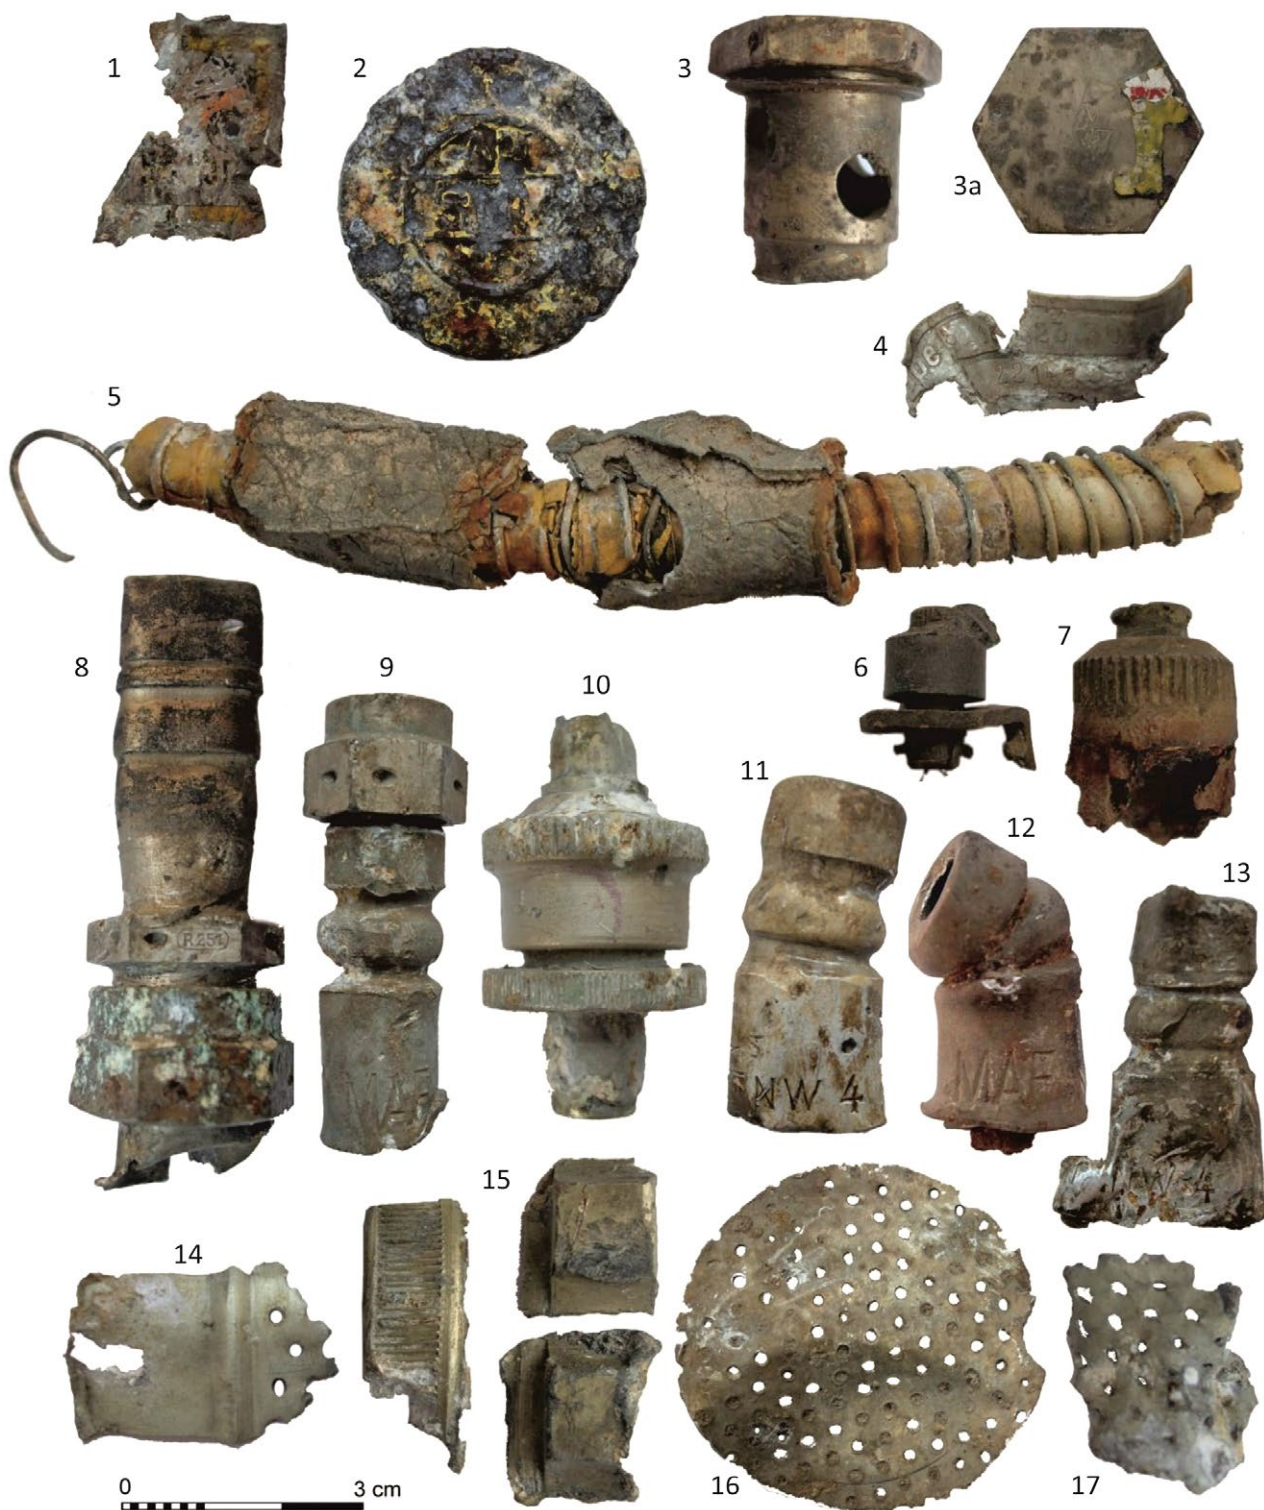
**Ryc. 33.** Nadma, stan. 12, gm. Radzymin, woj. mazowieckie. Elementy instalacji paliwowej samolotu Messerschmitt Bf 110 B. (1) tabliczka eksploatacyjna z odstownika paliwa (ar 1692); (2) trzpień z górnej części pompy paliwowej, sygnowany - „AP SUM” (ar 2204); (3) śruba odpowietrznika układu paliwowego silnika, na głbie śruby wybite logo Junkersa (ar 1673); (4) tabliczka znamionowa pompy (obiekt 200); (5) przewód paliwowy w oplocie z drutu i podwójnej izolacji (obiekt 200); (6-7) końcówki przewodów paliwowych (ary 1663, 1694); (8-10) złącza przewodów (ary 2204, 1693, obiekt 200); (11-13) okucia złączy przewodów paliwowych (ar 2213, obiekt 200 A, ar 1685); (14-17) fragmenty filtrów paliwa (obiekt 200)

**Fig. 33.** Nadma, site 12, Radzymin Commune, Mazowieckie Voivodeship. Elements of the fuel supply system of the Messerschmitt Bf 110 B fighter. (1) maintenance plate from the fuel separator (are 1692); (2) pin from the top section of the fuel pump, marked “AP SUM” (are 2204); (3) fuel system vent bolt; on the bolt head, Junkers logo (are 1673); (4) pump nameplate (feature 200); (5) fuel line in wire braid and double insulation (feature 200); (6-7) fuel line terminals (ares 1663, 1694); (8-10) fuel line connectors (ares 2204, 1693, feature 200); (11-13) fuel line connector fittings (are 2213, feature 200 A, are 1685); (14-17) fragments of fuel filters (feature 200)

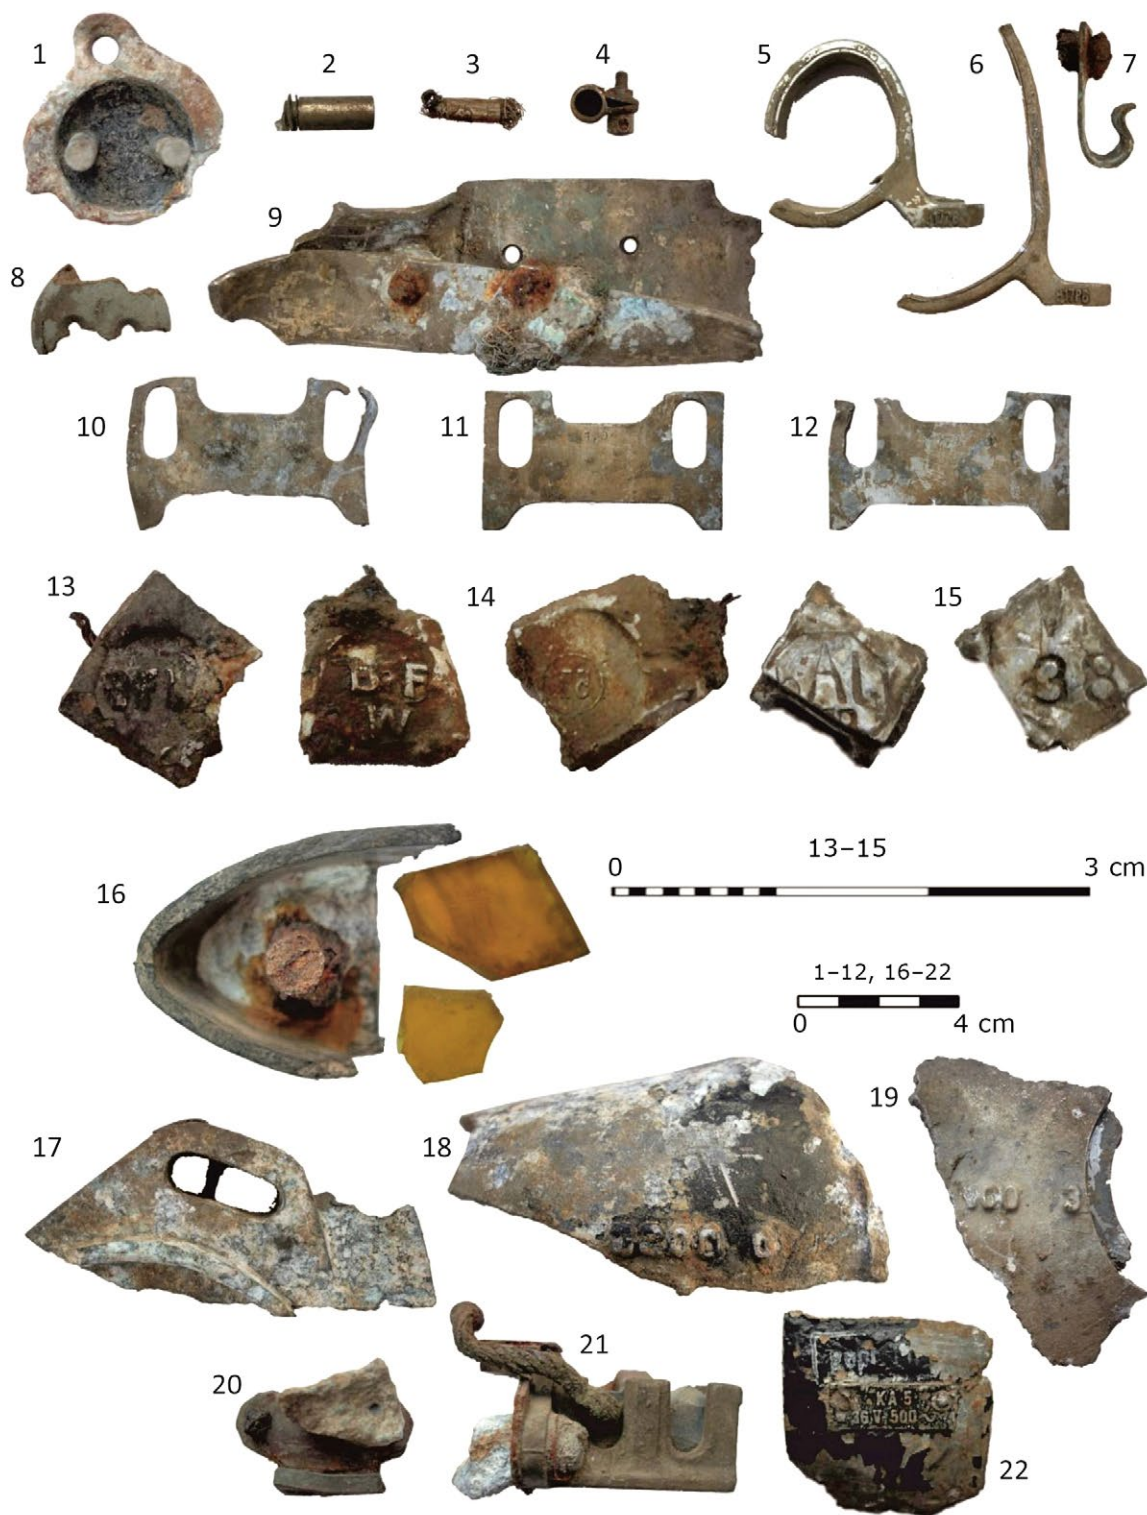
**Ryc. 34.** Nadma, stan. 12, gm. Radzymin, woj. mazowieckie. Instalacja elektryczna samolotu Messerschmitt Bf 110 B. (1) wtyczka (ar 1645); (2) bollec wtyczki (ar 1692); (3) fragment przewodu (ar 1664); (4) zacisk przyłącza (ar 1664); (5-7) mocowania przewodów (obiekt 200, ary 1664, 1694); (8) drewniane zabezpieczenia gniazda (obiekt 200); (9) masa instalacji na fragmencie poszycia kadłuba (ar 1694); (10-12) bezpieczniki sieciowe (ary 1645, 1655, 1663); (13-15) plomby wiązek przewodów (obiekt 200 A, ary 1655, 2225); (16) ułamki oprawy i klosza lampy świateł pozycyjnych z końcówki skrzydła (obiekt 200, ar 1645 - w zasypisku okopu z 1944 r.); (17-22) fragmenty osprzętu prądnicy (obiekt 200 A, ary 1693, 1694, 2224)

**Fig. 34.** Nadma, site 12, Radzymin Commune, Mazowieckie Voivodeship. Electrical installation of the Messerschmitt Bf 110 B fighter. (1) plug (are 1645); (2) plug pin (are 1692); (3) fragment of wiring (are 1664); (4) connection terminal (are 1664); (5-7) wiring fixings (feature 200, ares 1664, 1694); (8) wooden socket guards (feature 200); (9) ground installation on a fragment of fuselage skin (are 1694); (10-12) mains fuses (ares 1645, 1655, 1663); (13-15) wiring harness seals (feature 200 A, ares 1655, 2225); (16) fragments of the holder and cover of a wing tip light (feature 200, are 1645 - in the 1944 trench fill); (17-22) fragments of generator (feature 200 A, ares 1693, 1694, 2224)

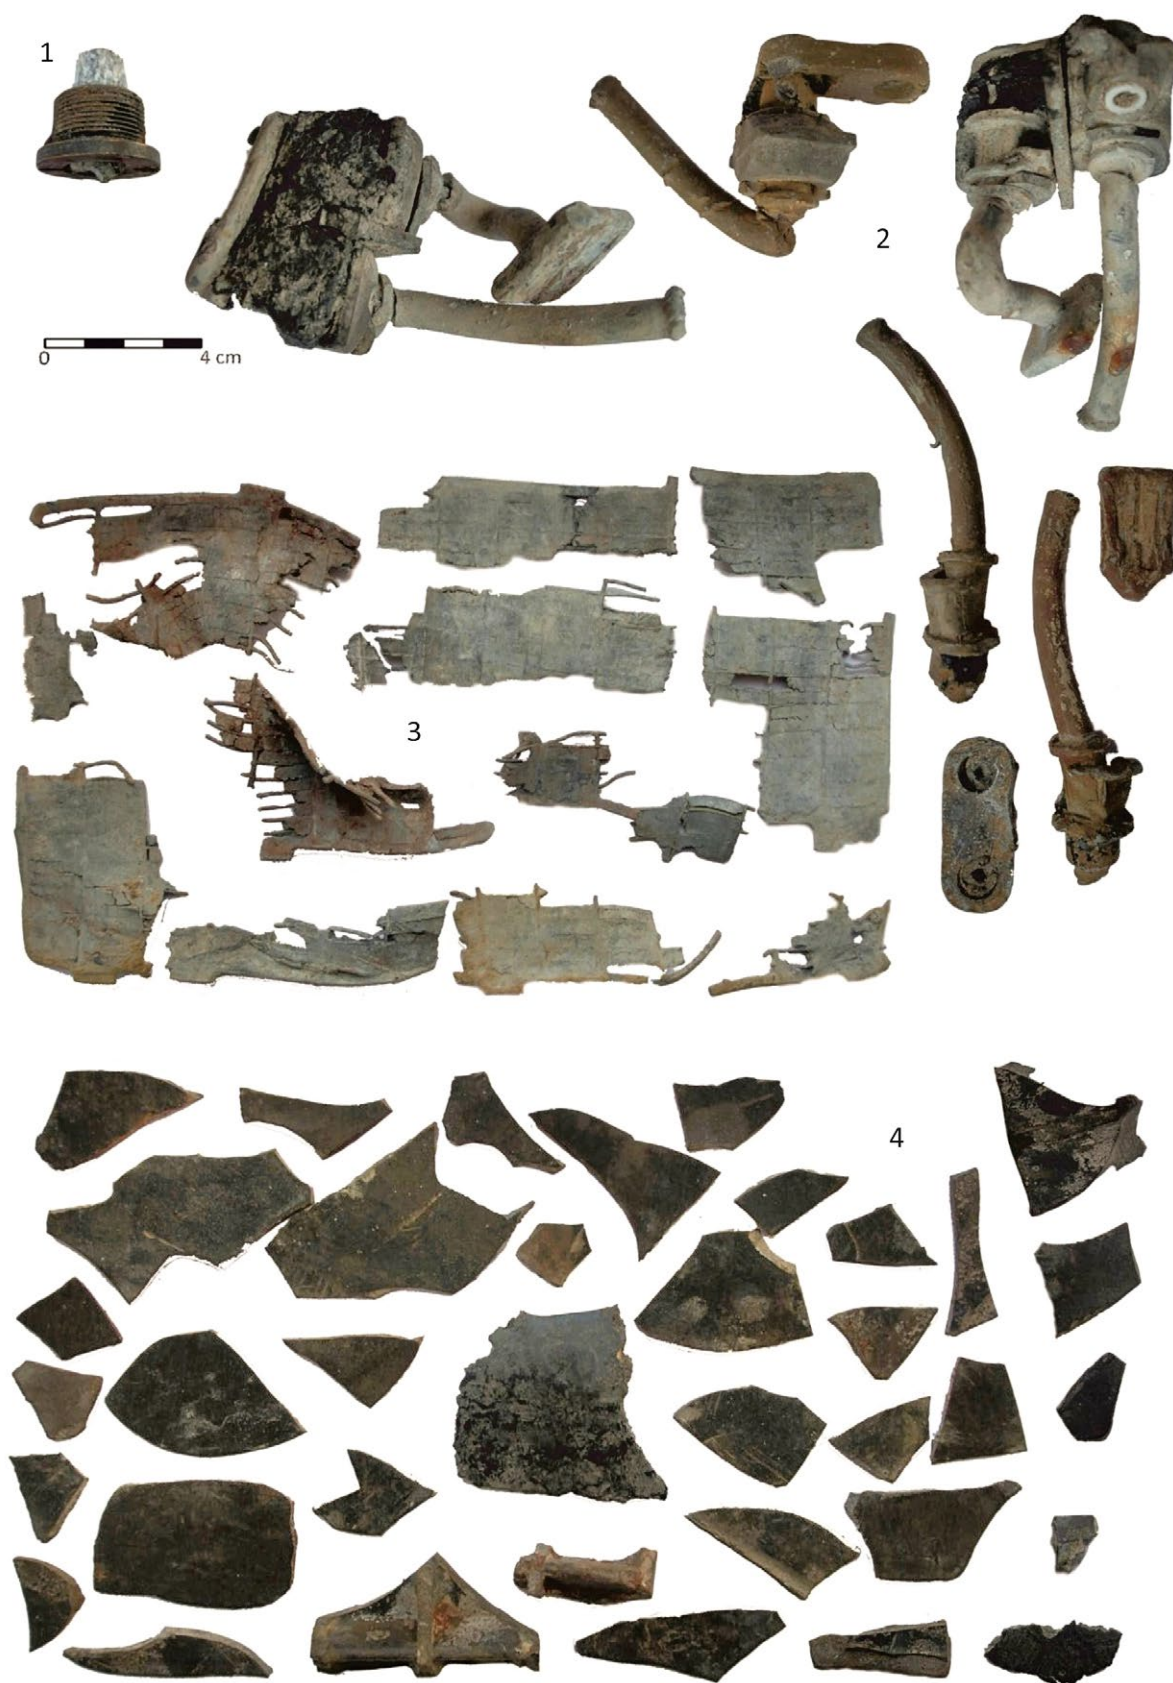
**Ryc. 35.** Nadma, stan. 12, gm. Radzymin, woj. mazowieckie. Instalacja elektryczna samolotu Messerschmitt Bf 110 B. Fragmenty roztrząskanych akumulatorów: (1) zacisk biegunowy (obiekt 200 A); (2) mostki biegunowe (obiekt 200, ary 1645, 1664); (3) płyty ołowiane (obiekt 200); (4) obudowy baterii (obiekt 200)

**Fig. 35.** Nadma, site 12, Radzymin Commune, Mazowieckie Voivodeship. Electrical installation of the Messerschmitt Bf 110 B aircraft. Fragments of damaged batteries: (1) pole terminal (feature 200 A); (2) link connectors (feature 200, ares 1645, 1664); (3) lead plates (feature 200); (4) battery housings (feature 200)

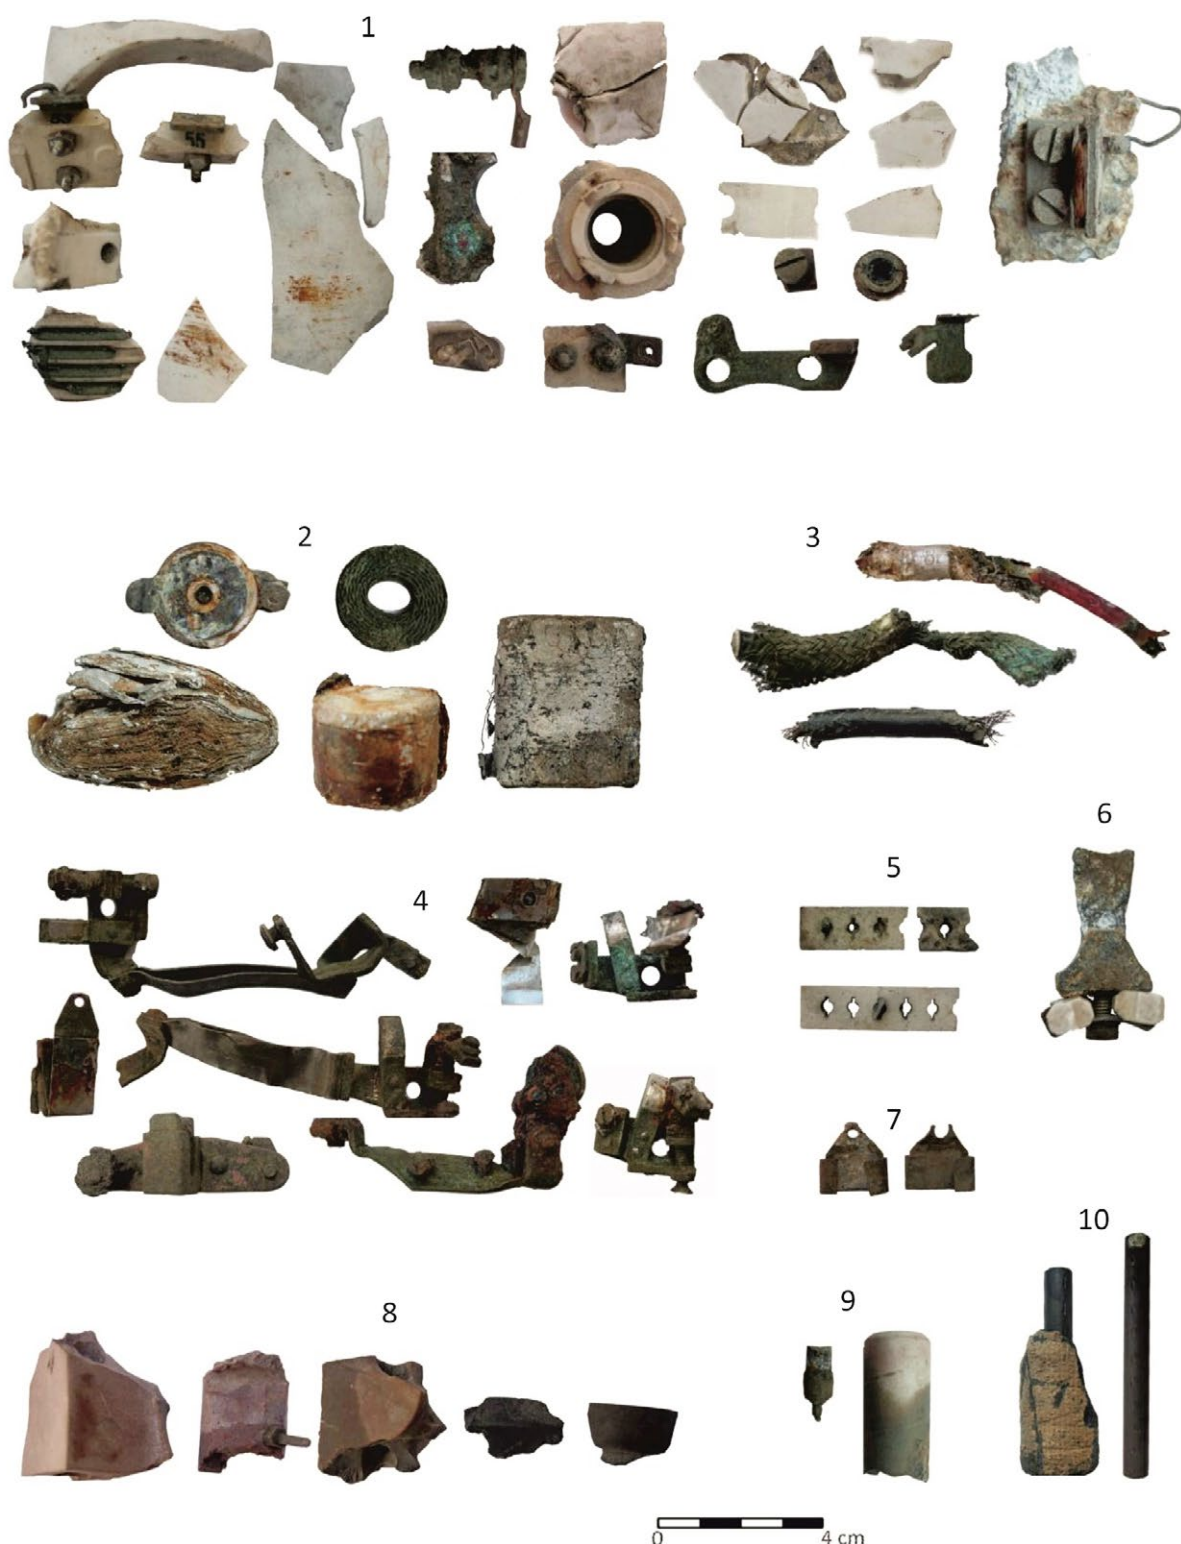
**Ryc. 37.** Nadma, stan. 12, gm. Radzymin, woj. mazowieckie. Wyposażenie radiowe samolotu Messerschmitt Bf 110 B. Elementy urządzeń radiostacji FuG IIIa U. (1) ułamki ceramiczne i metalowe układów radiowych (obiekt 200 A); (2) kondensatory i cewki (obiekt 200 A, ary 1693, 1694, 2204); (3) fragmenty przewodów w oplocie i izolacji (obiekt 200 A); (4) styczniki układów radiowych (obiekt 200 A, ary 1693, 1694, 2204, 2214); (5) łączówki elektryczne (obiekt 200 A, ar 1693); (6) przełącznik (ar 2204); (7) styki przewodów (ar 1694); (8) bakelitowe ułamki obudów układów elektrotechnicznych (obiekt 200 A, ar 1694); (9) ceramiczne rezystory radiowe (ar 1693); (10) ogniwa grafitowe baterii (obiekt 200 A, ar 1694)

**Fig. 37.** Nadma, site 12, Radzymin Commune, Mazowieckie Voivodeship. Radio equipment of the Bf 110 B aircraft. Parts of the FuG IIIa U radio. (1) ceramic and metal fragments of radio circuits (feature 200 A); (2) capacitors and coils (feature 200 A, ares 1693, 1694, 2204); (3) fragments of braided and insulated wires (feature 200 A); (4) radio circuit contacts (feature 200 A, ares 1693, 1694, 2204, 2214); (5) electrical connectors (feature 200 A, are 1693); (6) switch (are 2204); (7) wire contacts (are 1694); (8) bakelite fragments of electrical circuit housings (feature 200 A, are 1694); (9) ceramic radio resistors (are 1693); (10) graphite battery cells (feature 200 A, are 1694)

U (Ryc. 36–40). Urządzenia wykorzystywały antenę rozpiętą między masztem antenowym na kabinie a szczytem statecznika pionowego oraz antenę linkową wypuszczaną pod spodem kadłuba (Ryc. 41). Porozumiewanie się członków załogi w trakcie lotu zapewniał system telefonicznej łączności wewnętrznej EiV 4. Do lądowania bez widoczności służyło radiowe urządzenie nawigacyjne FuBl 1. Radionawigację prowadzono za pomocą radionamiernika Peil 5.
