## Nadma, gm. Radzymin, woj. mazowieckie: miejsce upadku samolotu Messerschmitt 110 – archeologiczny przyczynek do badań historii walk powietrznych we wrześniu 1939 r.

Karasiewicz K., Kielbasińska M., Rogusz M. 2021. Nadma, Radzymin Commune, Mazowieckie Voivodeship: the crash site of a German Messerschmitt 110 fighter. An archaeological contributory Study to the Research into the History of the Aerial Warfare of September 1939. *Raport 16*, 169-234

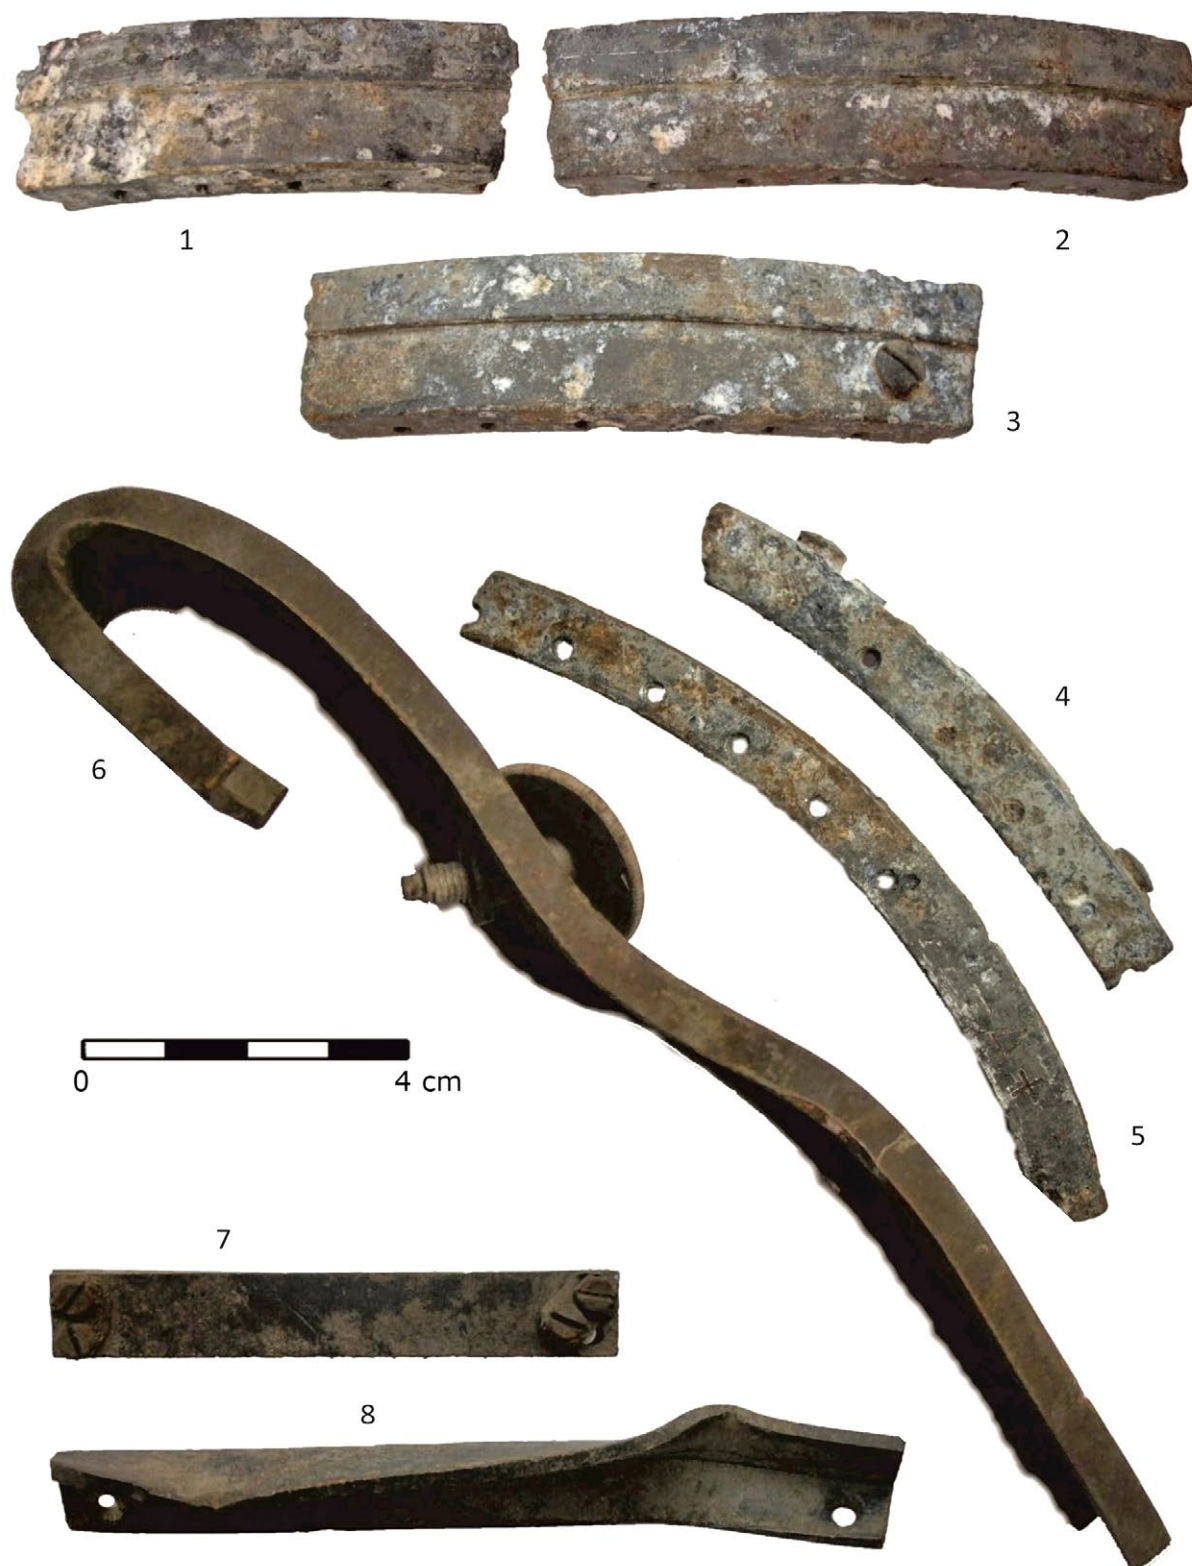
**Ryc. 39.** Nadma, gm. Radzymin, woj. mazowieckie. Wyposażenie radiowe samolotu Messerschmitt Bf 110 B. Elementy radiostacji FuG IIIa U. (1-5) fragmenty obudowy przetwornicy (obiekt 200 A, ary 1692, 1693); (6-8) mosiężne części obudowy radiostacji (ary 2222, 1693, obiekt 200 A)

**Fig. 39.** Nadma, Radzymin Commune, Mazowieckie Voivodeship. Radio equipment of the Bf 110 B aircraft. Parts of the FuG IIIa U radio. (1-5) fragments of inverter housing (feature 200 A, ares 1692, 1693); (6-8) brass parts of radio housing (ares 2222, 1693, feature 200 A)

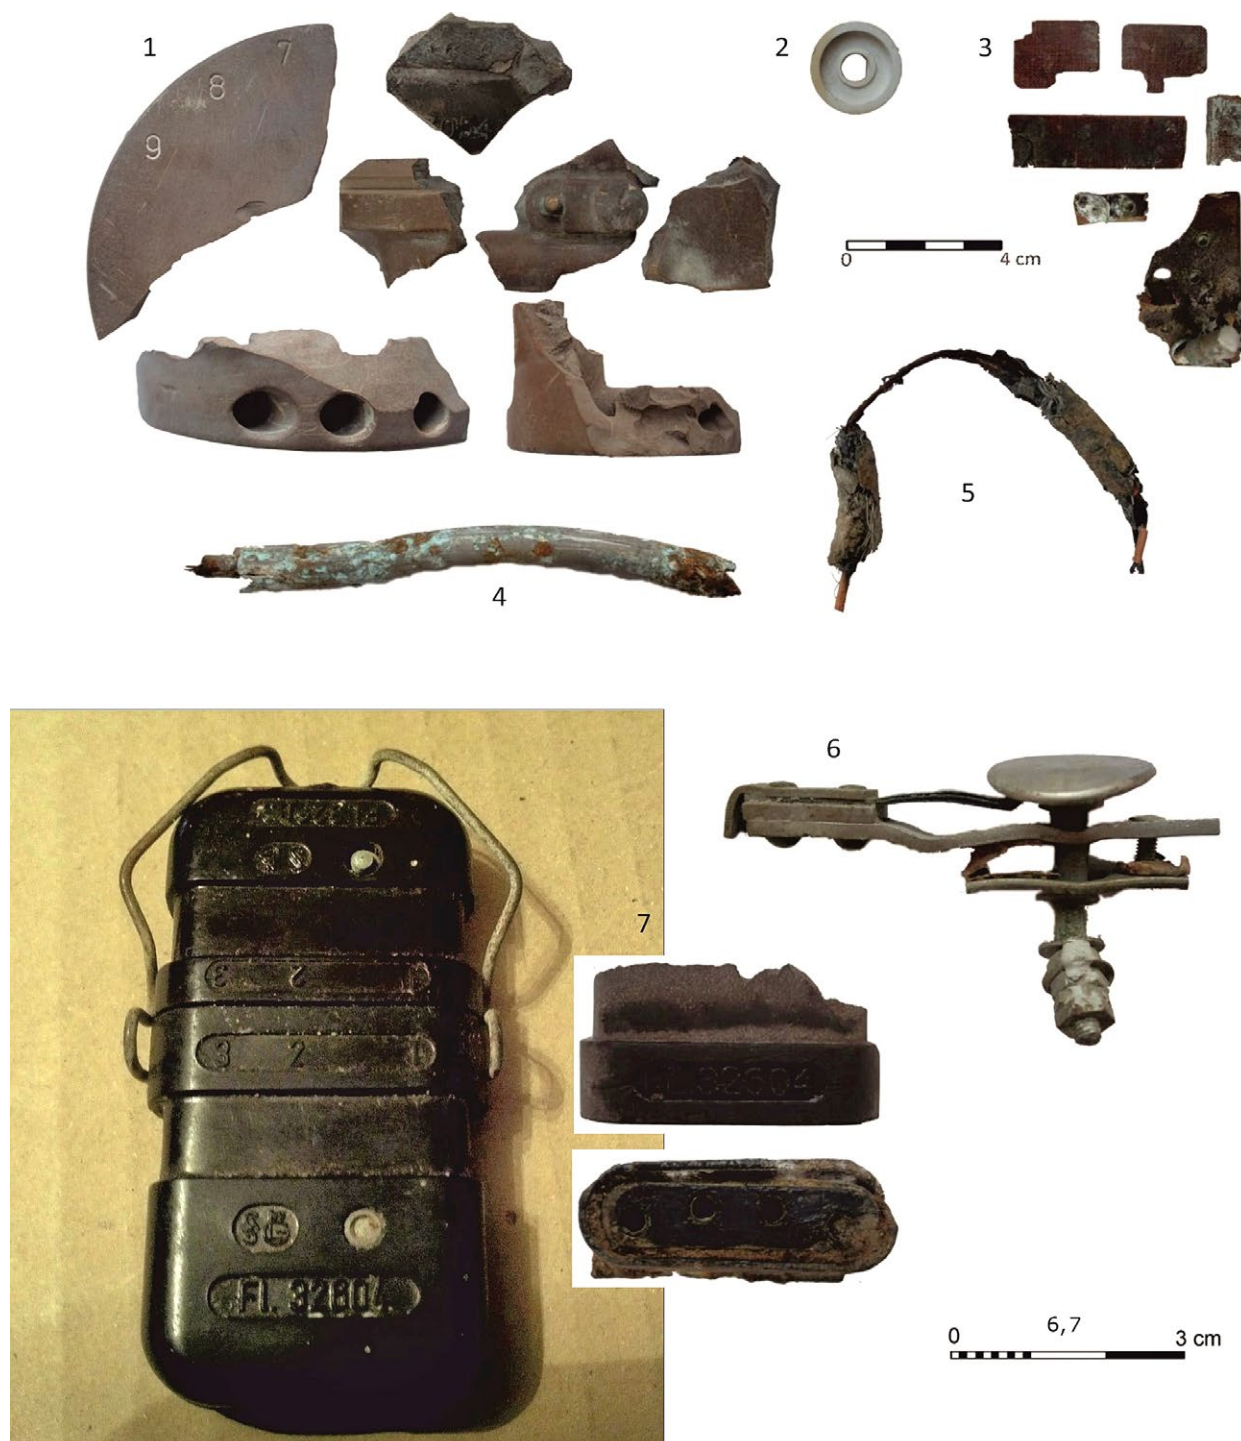
**Ryc. 40.** Nadma, stan. 12, gm. Radzymin, woj. mazowieckie. Wyposażenie radiowe samolotu Messerschmitt Bf 110 B. (1) fragmenty bakelitowych korpusów urządzeń radiotechnicznych (ar 1645 – w zasypisku okopu z 1944 r.); (2) pokrętło regulatora (ar 1645); (3) ułamki płytek chassis układów elektronicznych (obiekt 200); (4) przewód elektryczny w izolacji i osłonie metalowej (obiekt 200); (5) wiązka przewodów okablowania urządzenia radiotechnicznego w oplocie ekranującym (obiekt 200); (6) regulator mechanizmu klucza aparatu Morse’a (?) (obiekt 200); (7) destrukty wtyczek bakelitowych (ary 1684, 2204)

**Fig. 40.** Nadma, site 12, Radzymin Commune, Mazowieckie Voivodeship. Radio equipment of the Bf 110 B aircraft. (1) fragments of bakelite bodies of radiotechnical devices (are 1645 – in the 1944 trench fill); (2) adjuster knob (are 1645); (3) fragments of the chassis boards of electronic systems (feature 200); (4) insulated electric wire in metal shielding (feature 200); (5) wiring bundle for a radiotechnical device in shielding braid (feature 200); (6) regulator of the Morse device key mechanism (?) (feature 200); (7) remains of bakelite plugs (ares 1684, 2204)

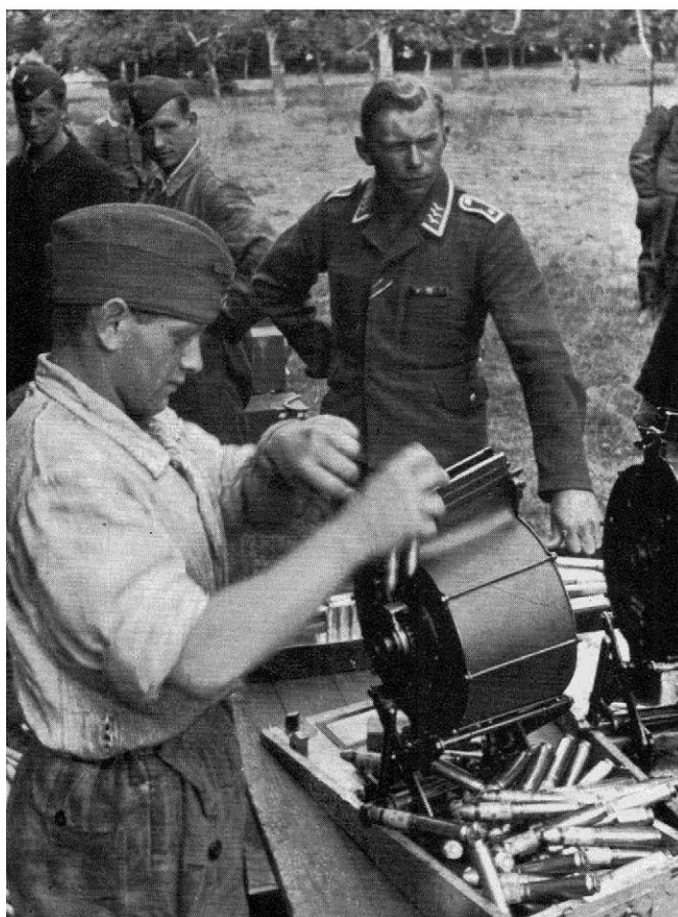
2

**Ryc. 42.** Nadma, stan. 12, gm. Radzymin, woj. mazowieckie. Uzbrojenie samolotu Messerschmitt Bf 110 B. (1) schemat rozmieszczenia broni pokładowej i amunicji we wnętrzu maszyny; (2) załadunek bębnow magazynów do działek MG FF, kal. 20 mm; (3) taśmowanie amunicji do karabinów maszynowych MG 17, kal. 7,92 mm (fotografie ze zbiorów M. Rogusza)

**Fig. 42.** Nadma, site 12, Radzymin Commune, Mazowieck Voivodeship. Armament of the Messerschmitt Bf 110 B fighter. (1) technical diagram of the on-board armament and ammunition feeds of the aircraft; (2) loading drum magazines for MG FF cannons, cal. 20 mm; (3) belt-loading with ammunition for the MG 17 machine guns, cal. 7.92 mm (images from M. Rogusz's collection)

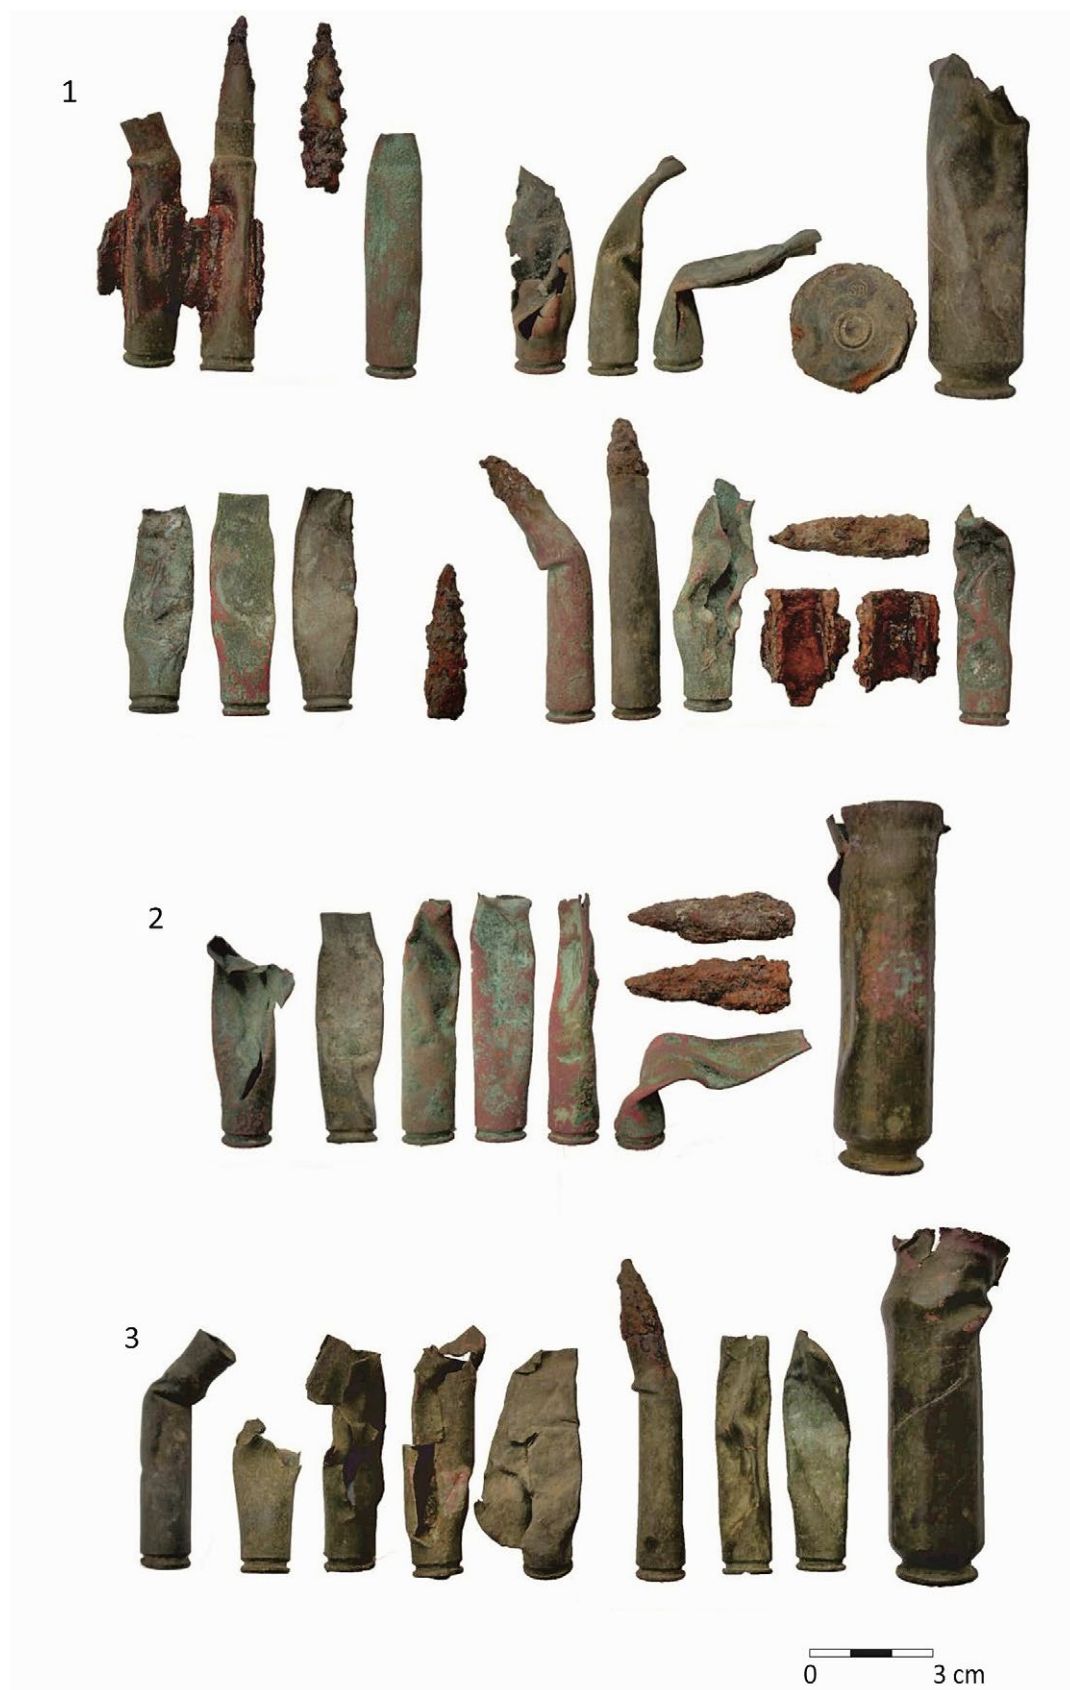
**Ryc. 44.** Nadma, stan. 12, gm. Radzymin, woj. mazowieckie. Destrukty lotniczej amunicji strzeleckiej 7,92×57 mm Mauser i 20×80 mm Oerlikon oraz naboju sygnalizacyjnego 26,65 mm LP, znalezione na miejscu zatrzymania się wraku Bf 110 B. (1) w obiekcie 200 (ar 1635/1645); (2) w zasypisku okopu z 1944 r. (ar 1645); (3) w humusie (ary 1635, 1645)

**Fig. 44.** Nadma, site 12, Radzymin Commune, Mazowieckie Voivodeship. Remains of the 7.92×57 mm Mauser and 20×80 mm Oerlikon air guns ammunition and the 26.65 mm LP signal cartridge found at the crash site. (1) in feature 200 (are 1635/1645); (2) in the 1944 trench fill (are 1645); (3) in the topsoil (ares 1635, 1645)

44–47). Były to destrukty niewystrzelonej w locie amunicji w postaci mosiężnych łusek (12 egz.) oraz ułamków pocisków i zapalników naboju odłamkowych (6 fragm.), zniszczonej w wyniku upadku lub też takiej, która eksplodowała podczas pożaru we wraku. Łuski do naboju dostarczyła fabryka „HASAG” Hugo Schneider A.G. z Altenburga – kod zakładu P490 (Heidler 2016, 81). Pociski i zapalniki uderzeniowe typu AZ-1501 wyprodukowały zakłady Rheinmetall – Borsig A. G., Werk Sömmerda, kod producenta Rhs (Heidler 2016, 260). Tam też scalono amunicję, zaś odbioru technicznego serii o numerze 21h dokonała 54 komisja Urzędu Uzbrojenia Lotnictwa Rzeszy (Luftwaffenamt 54) w roku 1938 (Ryc. 48: 1, 2). Przedmiotem związanym bezpośrednio z konstrukcją zabudowy w kadłubie Bf 110 20 mm działka jest znaleziona dwumetrowa rura ogniowa, wykonana ze stali (Ryc. 43). Pierwotnie służyła ona do osłony wnętrza

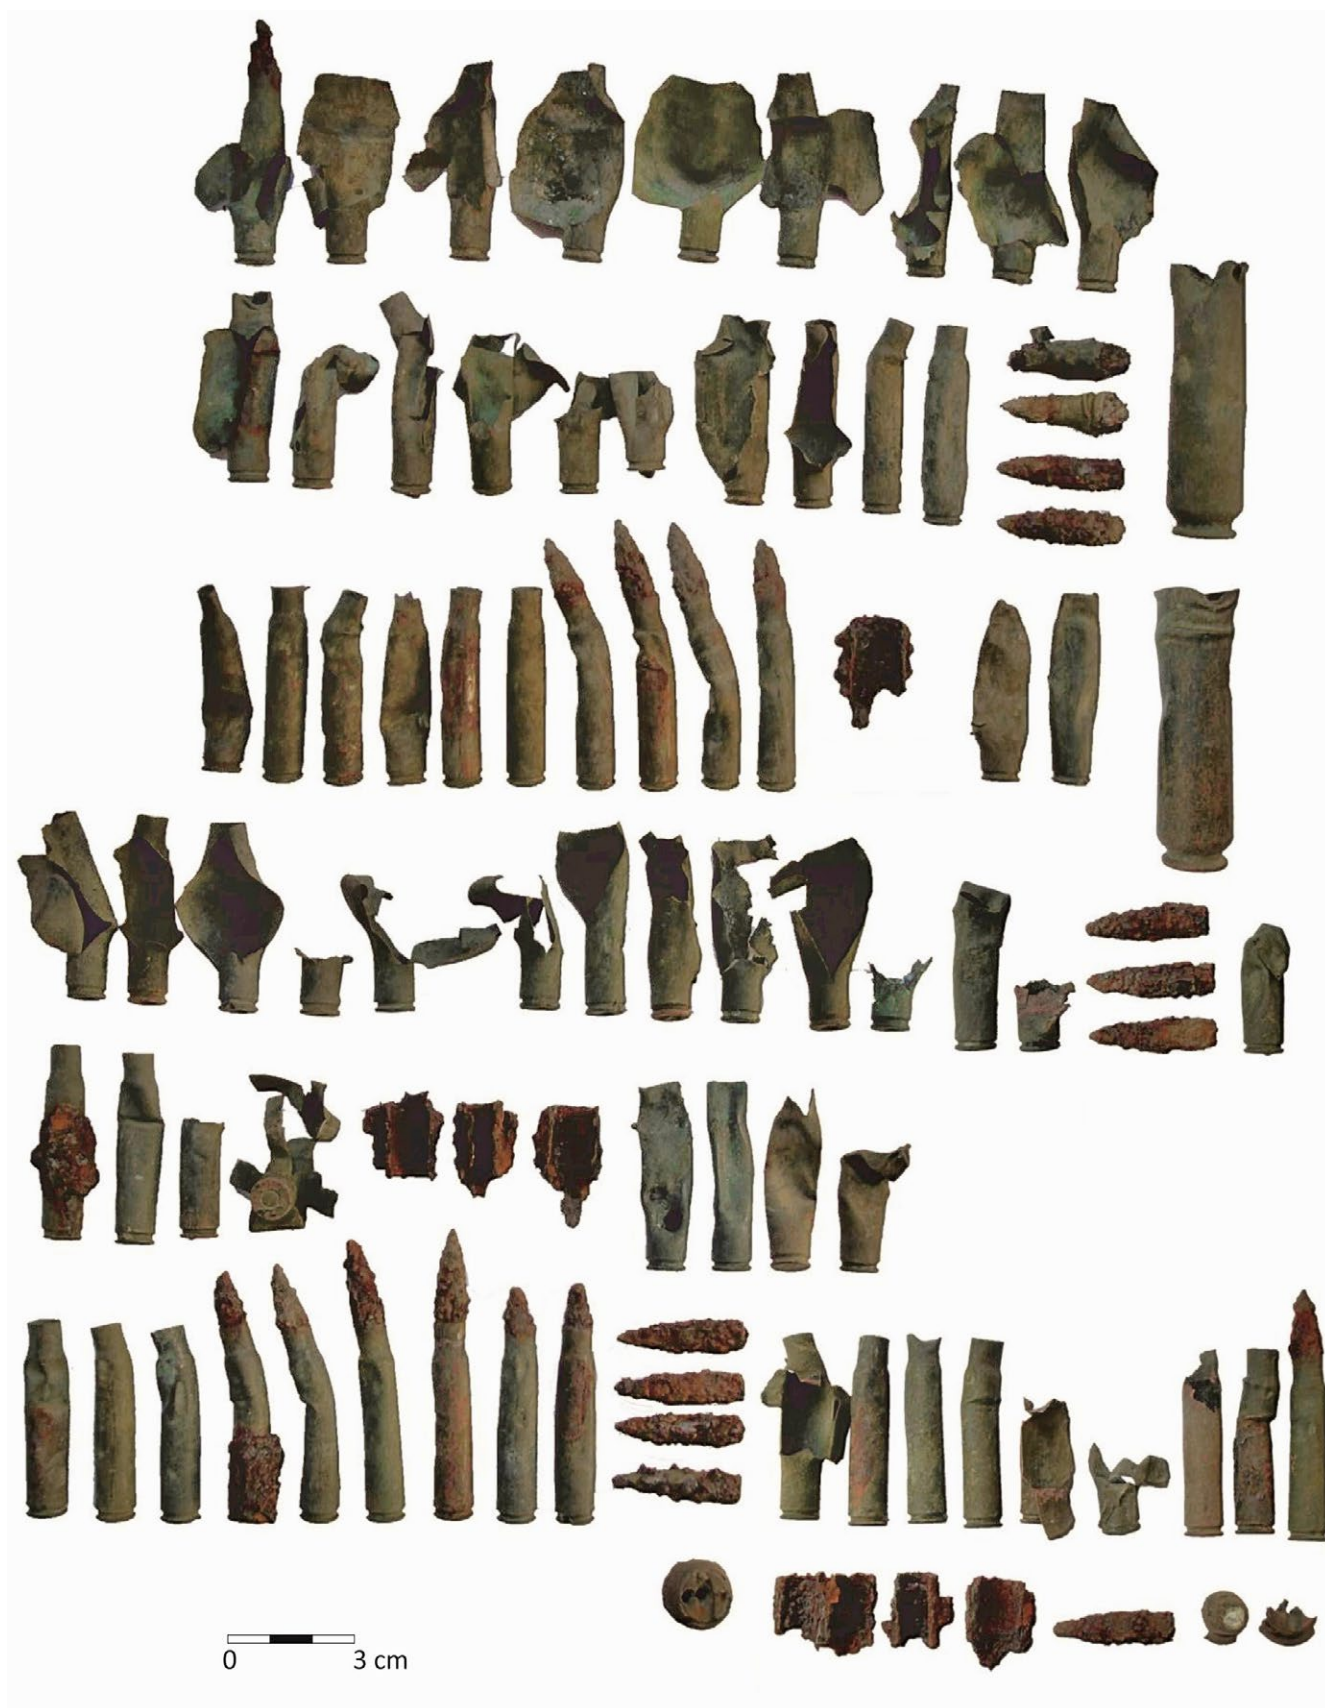
**Ryc. 45.** Nadma, stan. 12, gm. Radzymin, woj. mazowieckie. Destrukty lotniczej amunicji strzeleckiej 7,92×57 mm Mauser i 20×80 mm Oerlikon, znalezione w miejscu uderzenia myśliwca Bf 110 B o ziemię. Obiekt nr 200 A (ary 1693/1694/2203/2204)

**Fig. 45.** Nadma, site 12, Radzymin Commune, Mazowieckie Voivodeship. Remains of aircraft ammunition 7,92×57 mm Mauser and 20×80 mm Oerlikon, found at the crash site. Feature 200 A (ares 1693/1694/2203/2204)

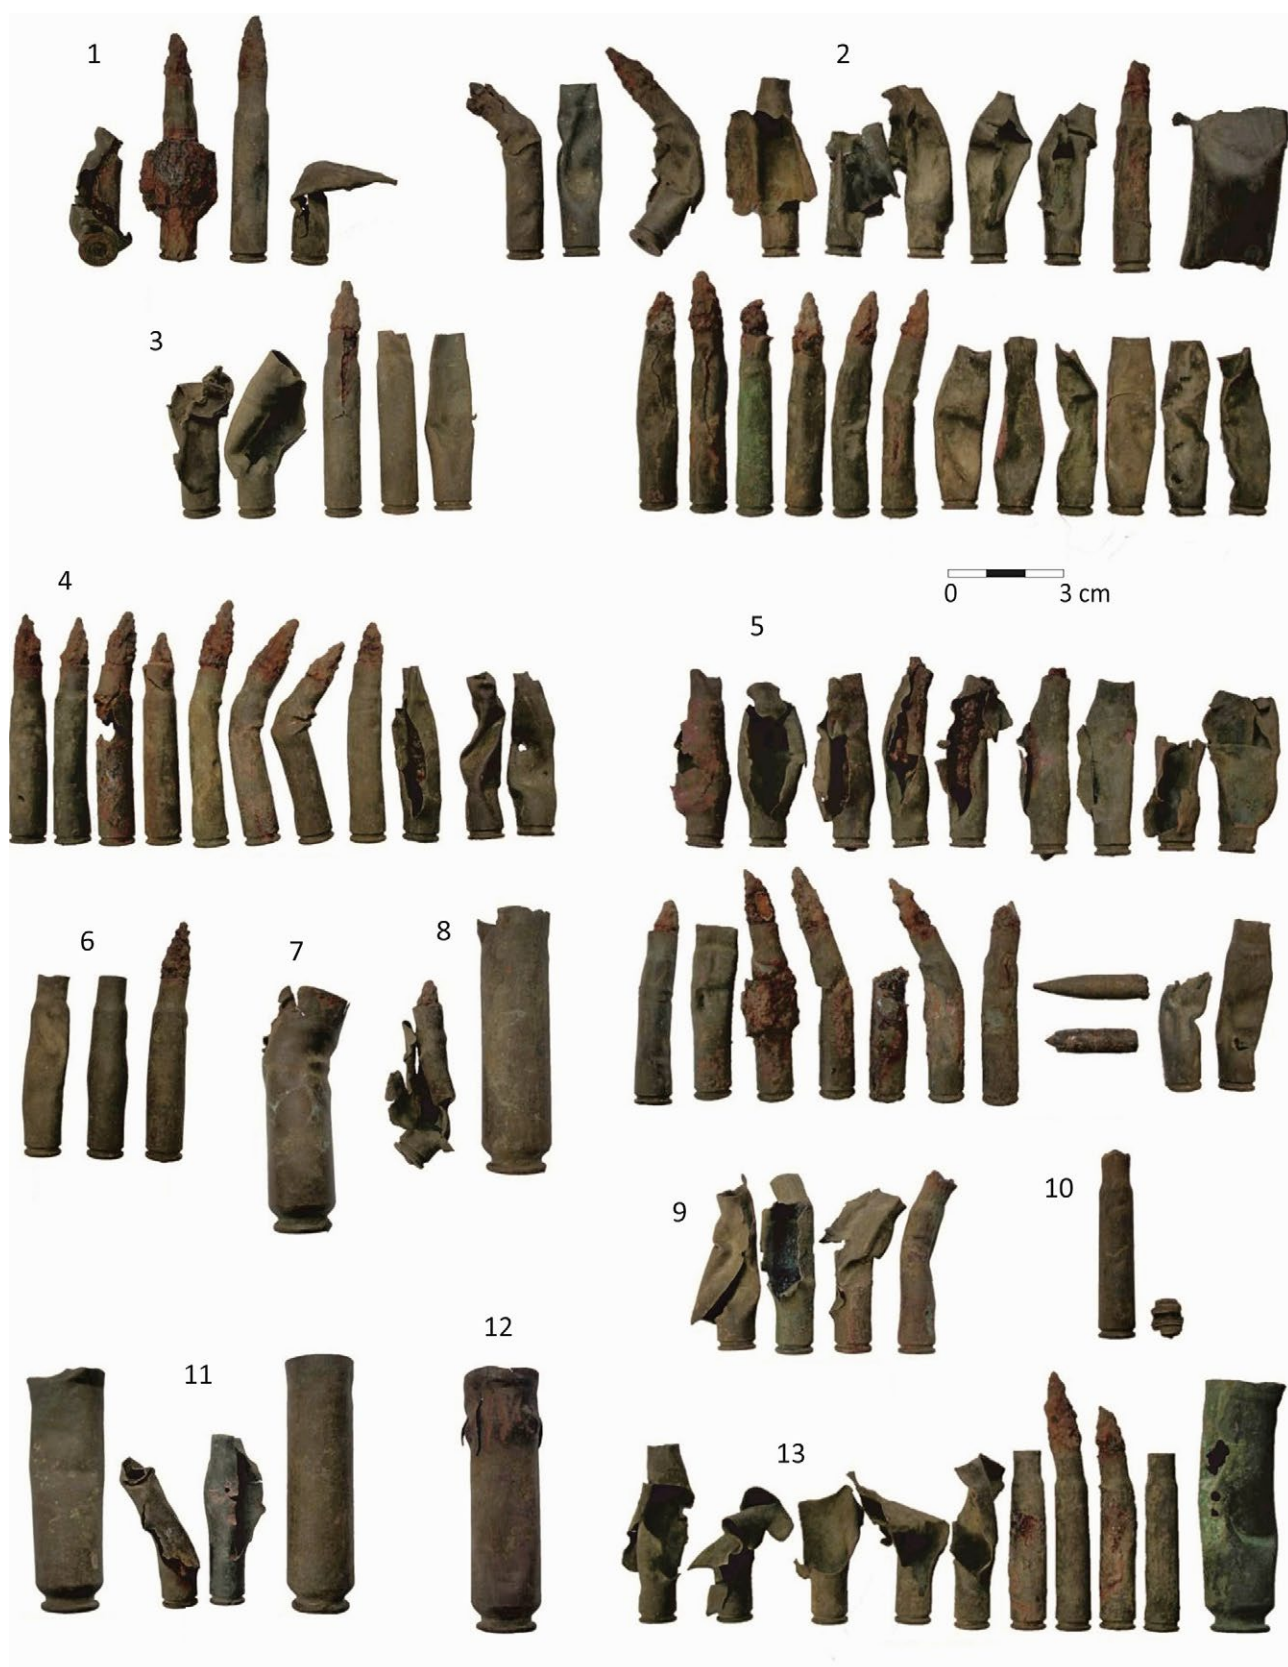
**Ryc. 46.** Nadma, stan. 12, gm. Radzymin, woj. mazowieckie. Destrukty lotniczej amunicji strzeleckiej 7,92×57 mm Mauser i 20×80 mm Oerlikon, znalezione w miejscu uderzenia myśliwca Bf 110 B o ziemię (ary 1693, 1694, 2203, 2204)

**Fig. 46.** Nadma, site 12, Radzymin Commune, Mazowieckie Voivodeship. Remains of aircraft ammunition 7,92×57 mm Mauser and 20×80 mm Oerlikon, found at the crash site (ares 1693, 1694, 2203, 2204)

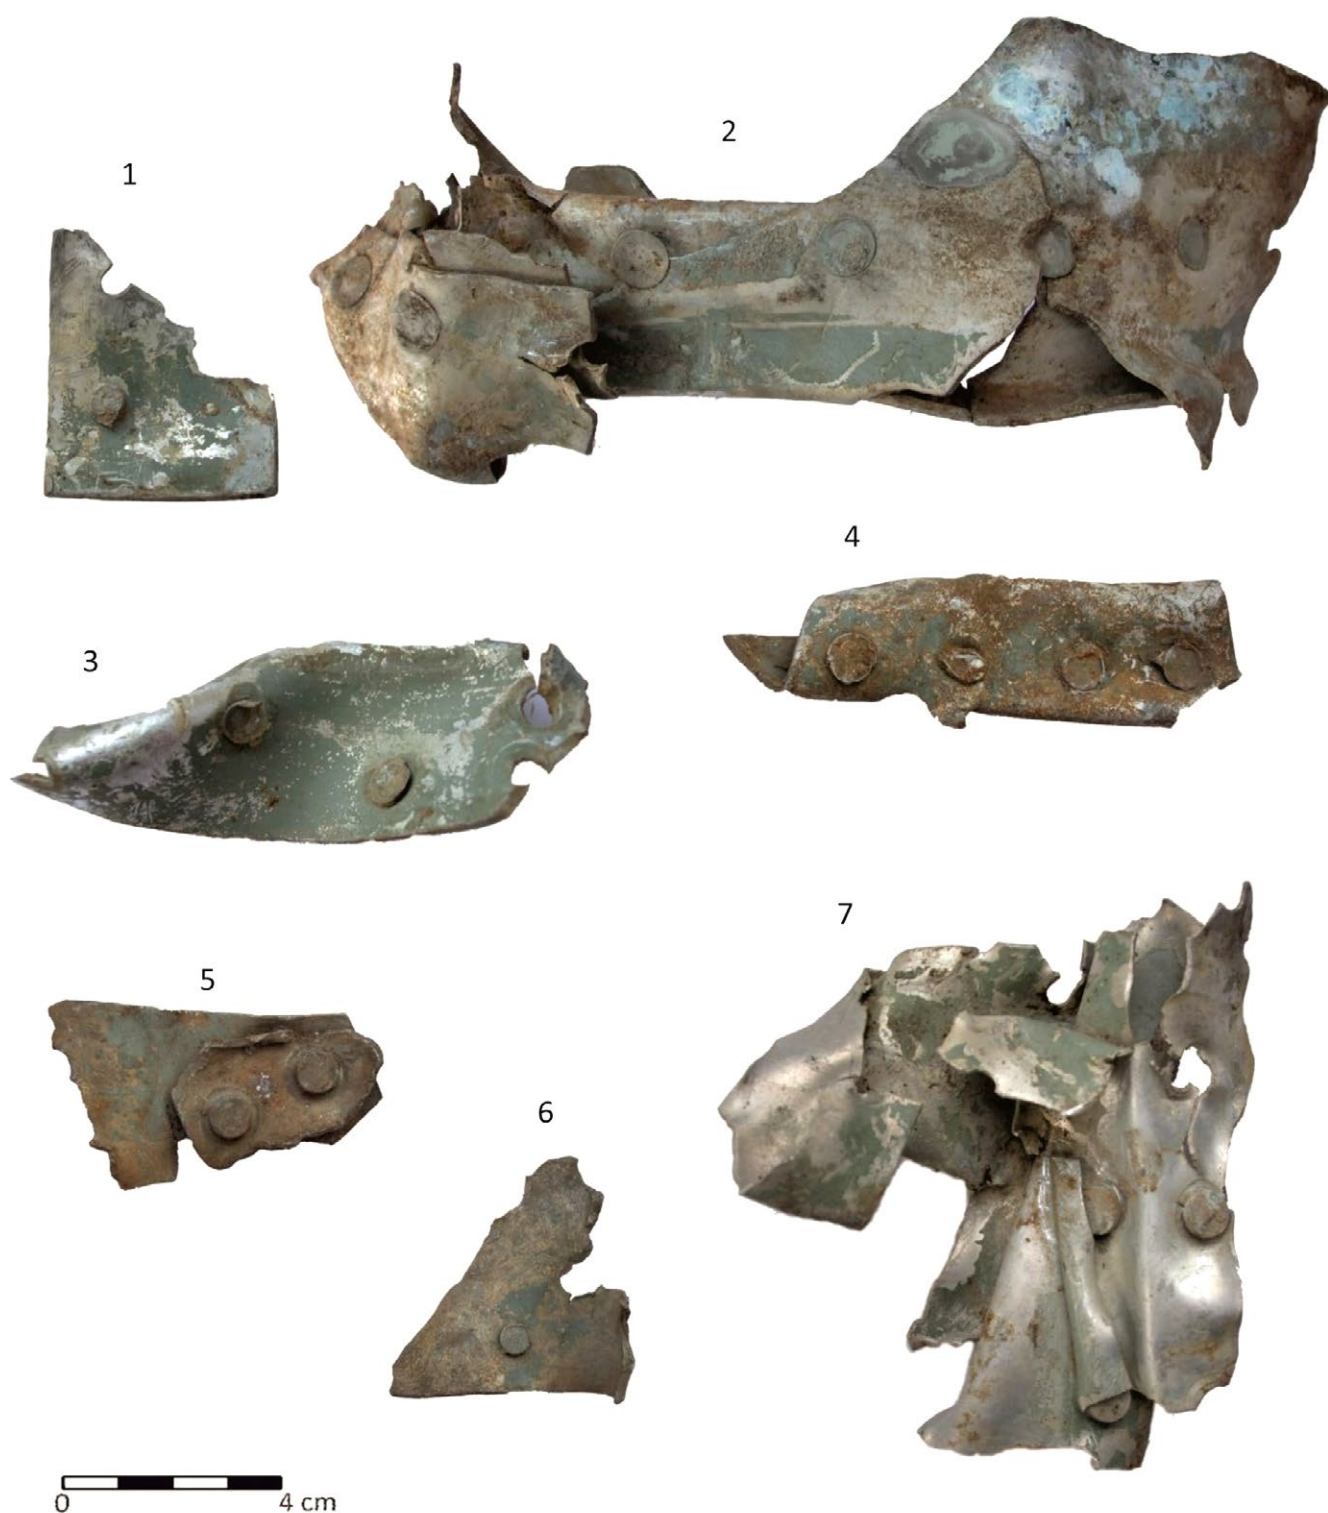
**Ryc. 55.** Nadma, stan. 12, gm. Radzymin, woj. mazowieckie. Kolorystyka samolotu, barwa czarno-zielona (Schwarzgrün RLM 70) – segmenty kamuflażu góry kadłuba oraz skrzydeł. (1, 4); pokrycie kadłuba lub skrzydła (obiekt 200); (2, 3, 5) pokrycie kadłuba (ar 2203, obiekt 200, ar 1695)

**Fig. 55.** Nadma, site 12, Radzymin Commune, Mazowieckie Voivodeship. Aircraft colours, black-green (Schwarzgrün RLM 70) – camouflaged sections of the upper part of the fuselage and wings. (1, 4); fuselage or wing skin (feature 200); (2, 3, 5) fuselage skin (are 2203, feature 200, are 1695)

Samoloty Messerschmitt Bf 110 biorące udział w kampanii wrześniowej były pokryte na górze kadłuba i płatułca kamuflażem segmentowym, złożonym z pól w kolorze czarno-zielonym (Schwarzgrün RLM 70) i ciemno-zielonym (Dunkelgrün RLM 71), zaś od dołu malowane na jasnoniebiesko (Hellblau RLM 65). Wnętrze samolotu malowano farbą szarą RLM Grau 02 (Cieślak *et al.* 1987, 95). Takie też barwy zachowały się na niektórych odnalezionych elementach Bf 110 B, głównie fragmentach blach i ułamkach odlewów aluminiowych (Ryc. 55–58).

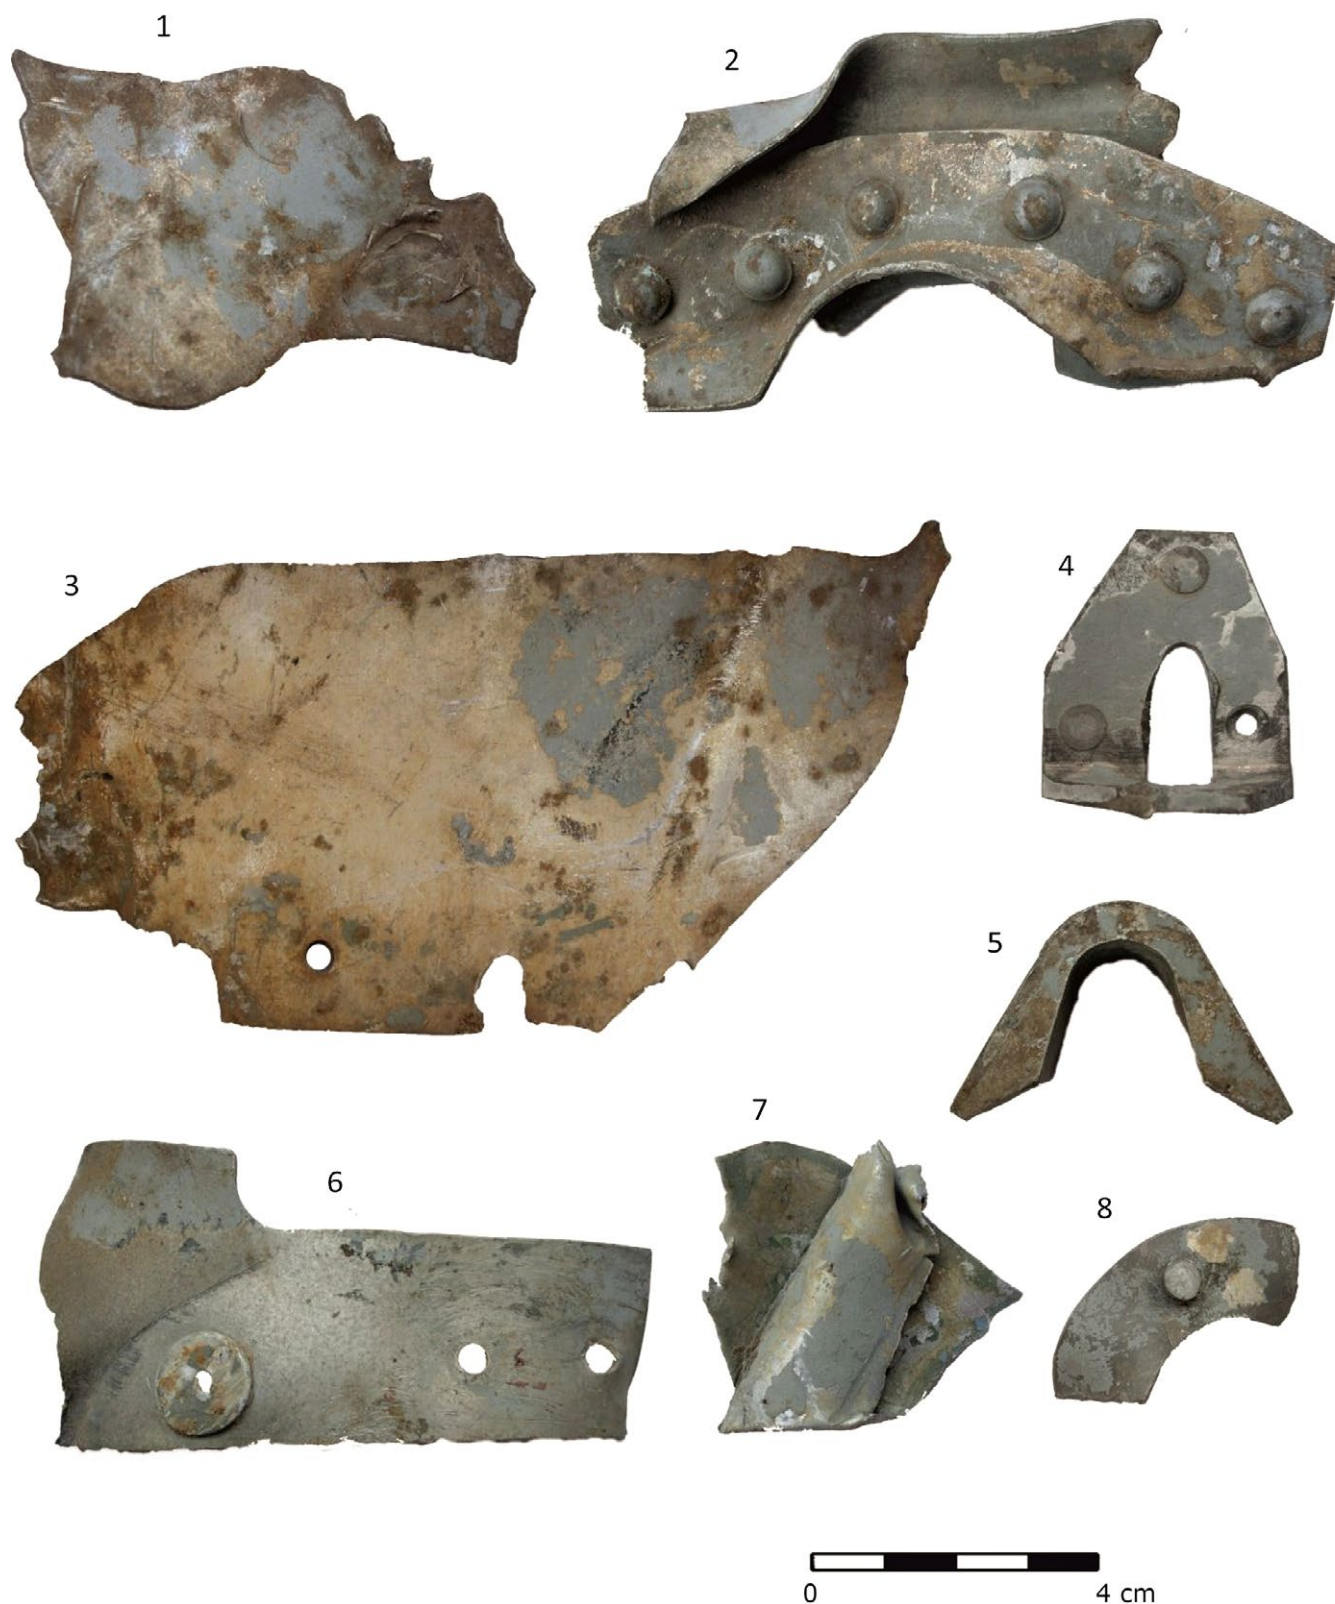
**Ryc. 57.** Nadma, stan. 12, gm. Radzymin, woj. mazowieckie. Kolorystyka samolotu, barwa jasnoniebieska (Hellblau RLM 65) – dół kadłuba i skrzydeł. (1) pokrycie skrzydła (obiekt 200); (2) kołnierz wlotu powietrza w gondoli silnika (ar 1645); (3) poszycie gondoli silnika (obiekt 200); (4) pokrycie skrzydła – krawędź natarcia (ar 1635); (5) pokrycie gondoli silnika (ar 1644, w zasypisku okopu z 1944 r.)

**Fig. 57.** Nadma, site 12, Radzymin Commune, Mazowieckie Voivodeship. Aircraft colours, light blue (Hellblau RLM 65) – fuselage and wings bottom. (1) wing coating (feature 200); (2) air inlet flange of the engine nacelle (are 1645); (3) engine nacelle covering (feature 200); (4) wing covering – leading edge (are 1635); (5) engine nacelle covering (are 1644, in the 1944 trench fill)

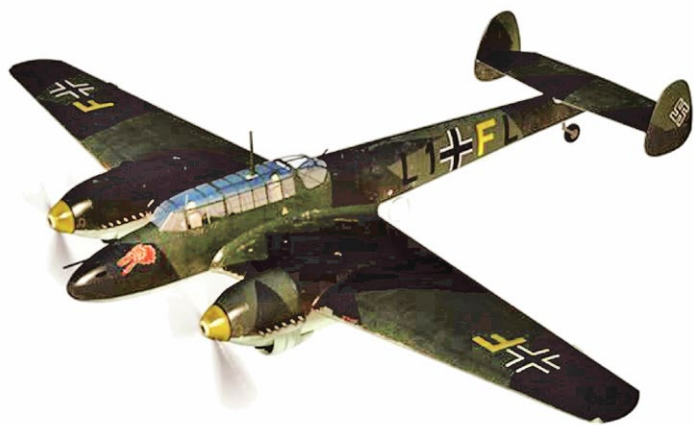
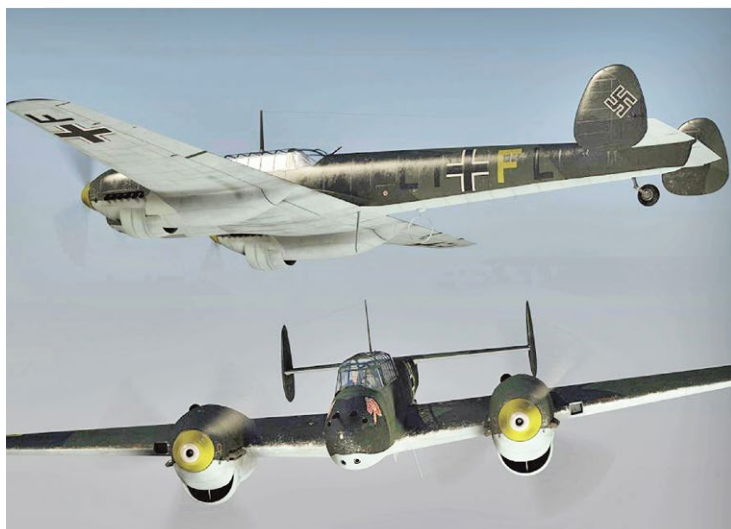
**Ryc. 60.** Nadma, stan. 12, gm. Radzymin, woj. mazowieckie. Rekonstrukcja malowania i oznakowania Messerschmitta Bf 110 B z 3.(Z)/LG 1, na jakim latała załoga w składzie: pilot Uffz. Sigismund Mazurowski oraz strzelec – nawigator Uffz. Günter Lothar (rys. W. Niewęglowski)

**Fig. 60.** Nadma, site 12, Radzymin Commune, Mazowieckie Voivodeship. Reconstructed colours and markings of the Messerschmitt Bf 110 B from 3.(Z)/LG 1 operated by the pilot Uffz. Sigismund Mazurowski and the gunner-navigator Uffz. Günter Lothar (drawing by W. Niewęglowski)

W kampanii wrześniowej godłem dywizjonu I.(Z)/LG 1 była „głowa wilka” malowana na dziobie samolotu. Barwną rekonstrukcją sylwetki Messerschmitta Bf 110 B z 3.(Z)/LG 1, na jakim latała załoga w składzie: pilot Uffz. Sigismund Mazurowski oraz strzelec-nawigator Uffz. Günter Lothar wykonał Wojciech Niewęglowski (Ryc. 60). Niestety dotychczas nie udało się ustalić indywidualnego oznaczenia samolotu w eskadrze (trzecia litera kodu – w kolorze żółtym, malowana po prawej stronie znaku rozpoznawczego), zamieszczona w rekonstrukcji litera „F” jest jedynie przykładem znakowania.
