# Badania archeologiczne przeprowadzone na miejscu katastrofy samolotu bombowego B-24 Liberator KG-890 w Nieszkowicach Wielkich, gm. Bochnia, woj. małopolskie

WOJCIECH TABASZEWSKI 2023. Archaeological research carried out at the site of the crash of the B-24 Liberator KG-890 in Nieszkowice Wielkie, Bochnia Commune, Małopolskie Voivodeship

Archaeology of World War II, Warsaw Uprising 1944, B-24 Liberator, No. 1586 (Polish Special Duties) Flight, Nieszkowice Wielkie

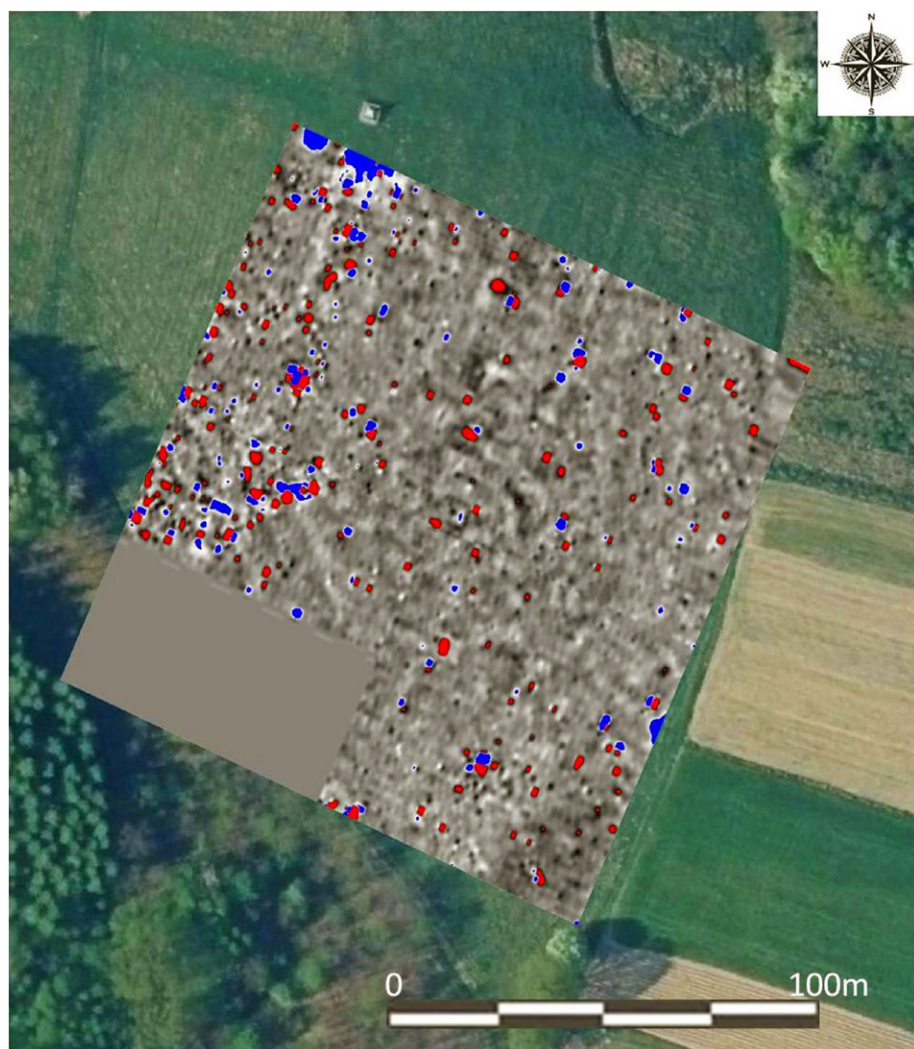
**Ryc. 2**  
Wyniki odczytu magnetometrycznego nałożone na obszar objęty badaniami (opr. M. M. Przybyła)

**Fig. 2**  
Magnetometer survey results superimposed on the search area (prepared by M. M. Przybyła)

W ramach poszukiwania śladów katastrofy zostały przeprowadzone badania magnetyczne (Ryc. 2) przez mgr Marcina M. Przybyłą z firmy archeologicznej „Pryncypat”. Na wytypowanym obszarze wykonano nieinwazyjne prace metodą magnetyczną, która pozwala na szybkie i pełne pokrycie pomiarami dużych przestrzeni. Magnetometr umożliwia rejestrowanie anomalii odznaczających się podwyższoną lub obniżoną wartością pola magnetycznego, wynikającą z różnego charakteru ludzkiej działalności. Czytelne anomalie o charakterze punktowym lub liniowym pojawiają się w miejscach wkopów (jamy, rowy, budynki zagłębione itp.), natomiast anomalie dipolowe powstają na skutek obecności przedmiotów metalowych (Misiewicz 1998, 23; Bugaj *et al.* 2020, 209). Jako anomalie termoremanentne odczytuje się miejsca po intensywnej działalności ognia (np. paleniska lub spalone budynki i ślady po pożarach). Miejsca takie charakteryzują się wysokimi wartościami oraz dobrą czytelnością obu biegunów magnetycznych (Mackiewicz *et al.* 2019, 192). Do prowadzonych badań magnetometrycznych użyto magnetometru transduktorowego (fluxgate) 4.032 DLG firmy Foerster Ferrex, przy pomocy którego wykonano pomiar gradientu składowej pionowej pola magnetycznego, wyposażonego w jedną sondę o czułości 0,2 nT. Linie pomiarowe były oddalone od siebie o 1 m. Liczba pomiarów na 1 m.b. wynosiła 10. Dane zbierano w trybie jednokierunkowym (Misiewicz 2006,

74–98; Bugaj *et al.* 2020, 209). Przeprowadzone rozpoznanie magnetometryczne na obszarze działki wykazało dużą liczbę anomalii typu termoremanentnego (związanego z intensywnym pożarem), co wskazuje miejsca upadku szczątków rozerwanego w powietrzu samolotu. Miejsca te na rycinie 2 zostały oznaczone kolorem czerwonym. Nie mniej liczne, choć drobniejsze, są anomalie dipolowe, związane z występowaniem metalowych przedmiotów pod powierzchnią ziemi. Te anomalie zostały oznaczone na rycinie 2 kolorem niebieskim. Wyjątek stanowią tu dwie duże anomalie: pierwsza zlokalizowana w rejonie narożnika północno-zachodniego i druga przy wschodniej krawędzi obszaru, w miejscu późniejszego wykopu III. Pierwsza anomalia to rezultat zakłócenia powstałego w wyniku sąsiedztwa metalowego ogrodzenia wokół obelisku, natomiast druga anomalia okazała się zakopanym słupkiem granicznym o konstrukcji żelbetowej.

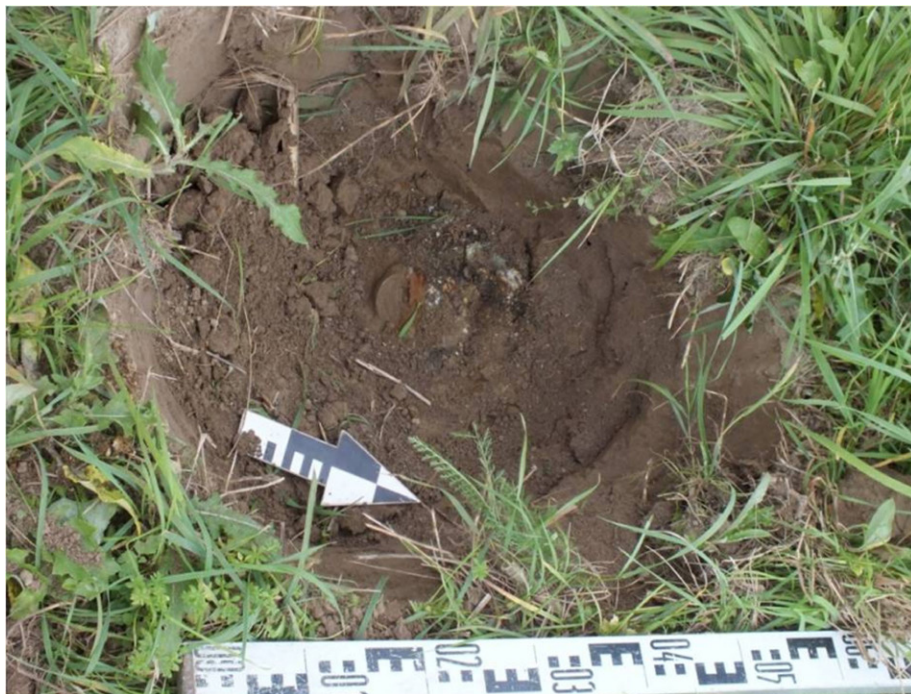
**Ryc. 3**  
Element silnika *in situ*  
zlokalizowany podczas  
przeszukiwania terenu przy  
pomocy detektorów metalu  
(fot. W. Tabaszewski)

**Fig. 3**  
Fragment of an aircraft engine  
*in situ* located while searching  
the area with metal detectors  
(photo by W. Tabaszewski)

Na tym etapie wykonano trzy niezależne przeszukania terenu z użyciem detektorów metalu. W trakcie tych poszukiwań z powierzchni oraz humusu, do głębokości 20 cm, pozyskano łącznie 44 luźno zalegające przedmioty stanowiące pozostałości po samolocie rozbitym w 1944 roku. W trakcie tego etapu natrafiono między innymi na element silnika (Ryc. 3), co poskutkowało założeniem w tym miejscu wykopu IV.

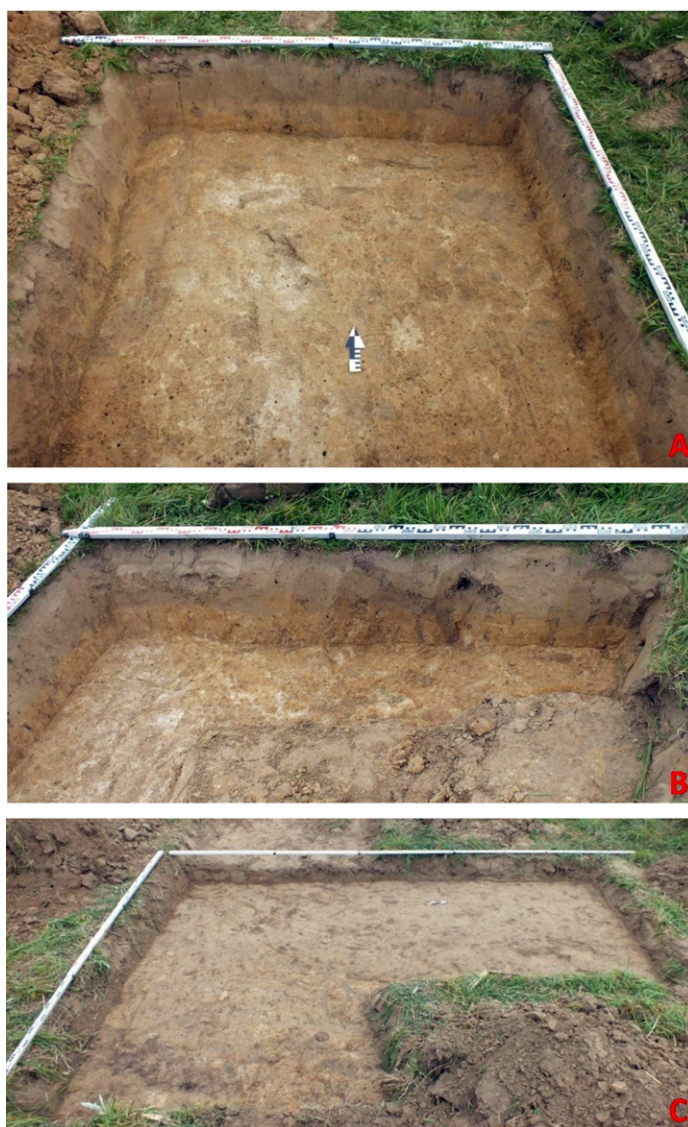
**Ryc. 5**  
Profil wykopów sondażowych:  
(A) wykop I – profil W, N i E; (B)  
wykop II – profil S; (C) wykop III –  
profil W i N (fot. W. Tabaszewski)

**Fig. 5**  
Cross-section of trenches:  
(A) trench I – cross-section W,  
N and E; (B) trench II – cross-  
section S; (C) trench III – cross-  
section W and N (photo by  
W. Tabaszewski)

Pierwsze trzy wykopy sondażowe (I–III) odznaczały się stosunkowo prostą stratygrafią, w której warstwa nr 1, będąca współczesną warstwą orną, zalegała bezpośrednio na czwartorzędowej, żółtej glinie lessowej stanowiącej calec oznaczony jako warstwa nr 3 (Ryc. 5).

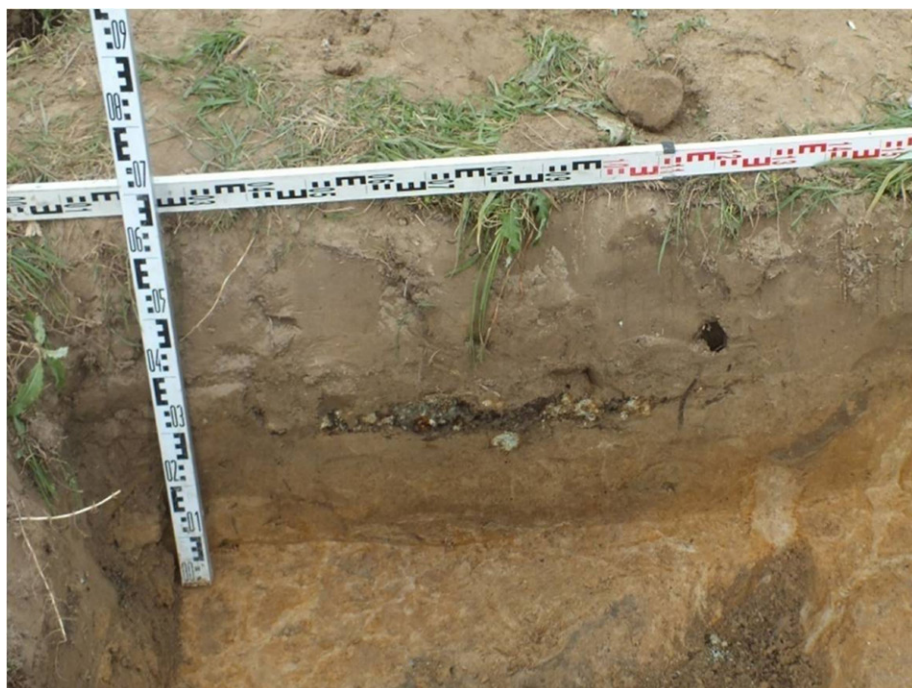
**Ryc. 6**  
Wykop IV – profil N  
(fot. W. Tabaszewski)

**Fig. 6**  
Trench IV – cross-section N  
(photo by W. Tabaszewski)

Znacznie ciekawiej pod tym względem prezentował się wykop nr IV (Ryc. 6, 7), gdzie pod współczesną warstwą orną zanotowano wystąpienie podglebia (warstwa nr 2), którego strop był w okresie katastrofy poziomem użytkowym (ornym) pola. W warstwę nr 2 była wciśnięta warstwa

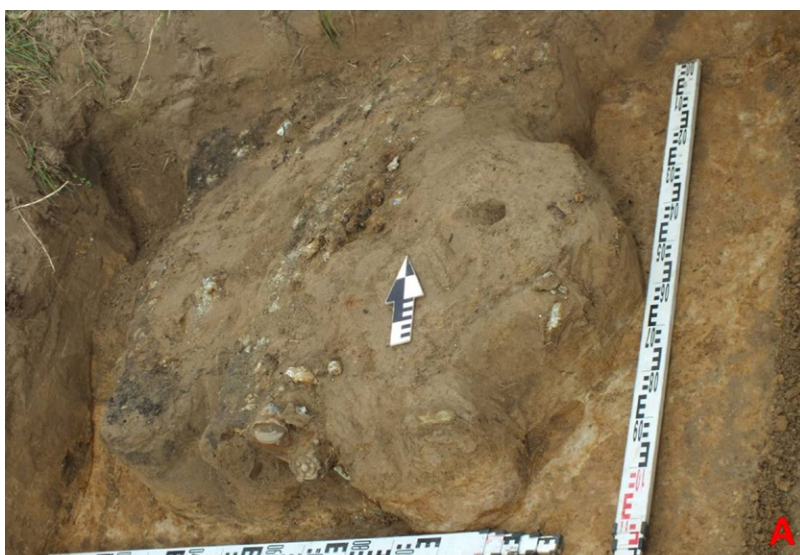
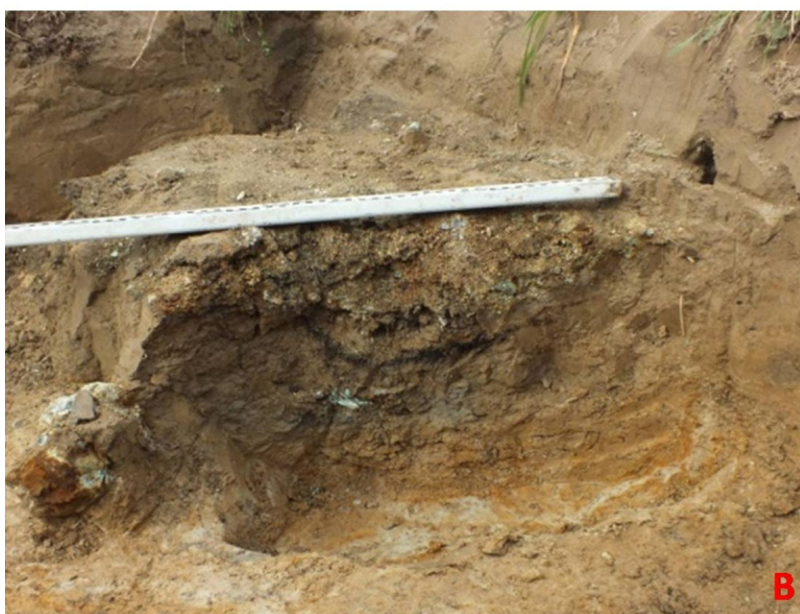
**Ryc. 7**  
Wykop IV, (A) warstwa nr 4  
z widocznymi elementami  
silnika; (B) przekrój przez  
warstwę nr 4  
(fot. W. Tabaszewski)

**Fig. 7**  
Trench IV, (A) layer no 4  
with fragments of a aircraft engine;  
(B) cross-section of the layer  
no 4 (photo by W. Tabaszewski)

stanowiąca ślad katastrofy, czyli warstwa nr 4. Składała się z dużej ilości pyłu i skorodowanego aluminium, przemieszanego ze spalenizną. Występowały w niej liczne fragmenty stopionych grudek aluminium oraz drobne fragmenty części samolotu. W obrębie warstwy nr 2 znajdowały się dwa większe elementy urządzeń będących pierwotnie elementami jednostki napędowej (Ryc. 4, 7) oraz liczne drobne – częściowo nadtopione lub przepalone – fragmenty obudowy silnika. Bezpośrednio pod warstwą nr 2 wystąpiła warstwa oznaczona jako nr 5, która składała się z calcowej gliny lessowej o nienaruszonej strukturze, jednak z wyraźnym śladem przebarwienia. Przebarwienie to może wynikać z wycieku substancji ropopochodnych z chwilą uderzenia samolotu w ziemię. Za taką interpretacją przemawia fakt, że w to miejsce uderzył jeden z silników – z czym związana jest obecność *in situ* części związanych bezpośrednio z jednostką napędową – wraz z częścią skrzydła. W obu tych elementach znajdowały się pierwotnie substancje ropopochodne – oleje i paliwo.

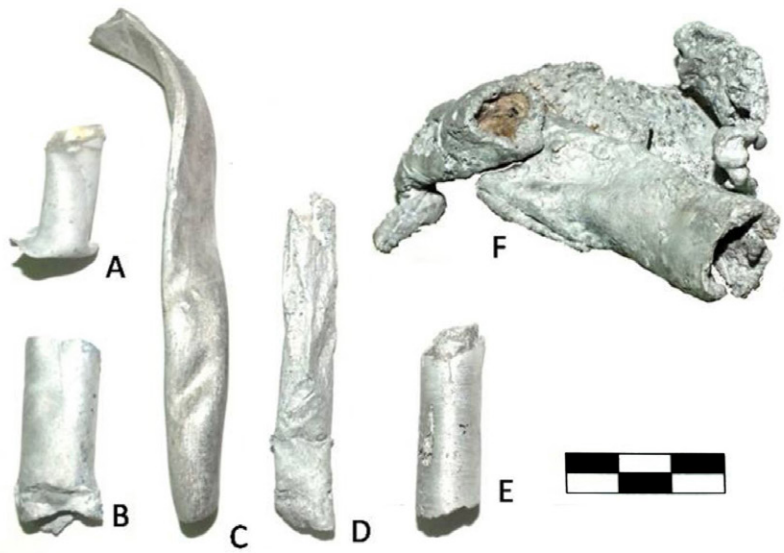
**Ryc. 10**  
Fragmenty przewodów z instalacji hydraulicznych lub paliwowych (fot. W. Tabaszewski)

**Fig. 10**  
Tube fragments from hydraulic or fuel systems (photo by W. Tabaszewski)

Drugą pod względem liczebności grupę wyrobów aluminiowych stanowią fragmenty rurek (Ryc. 10) pochodzących z instalacji hydraulicznych lub paliwowych (Ryc. 11). Przewody tego typu, o średnicach od 1 do 2,2 cm, miały szerokie zastosowanie w instalacjach odpowiadających między innymi za sterowanie samolotem (Run 1944; Gretzyngier *et al.* 1992, 26, 27; Douglas 2013, 89–93).

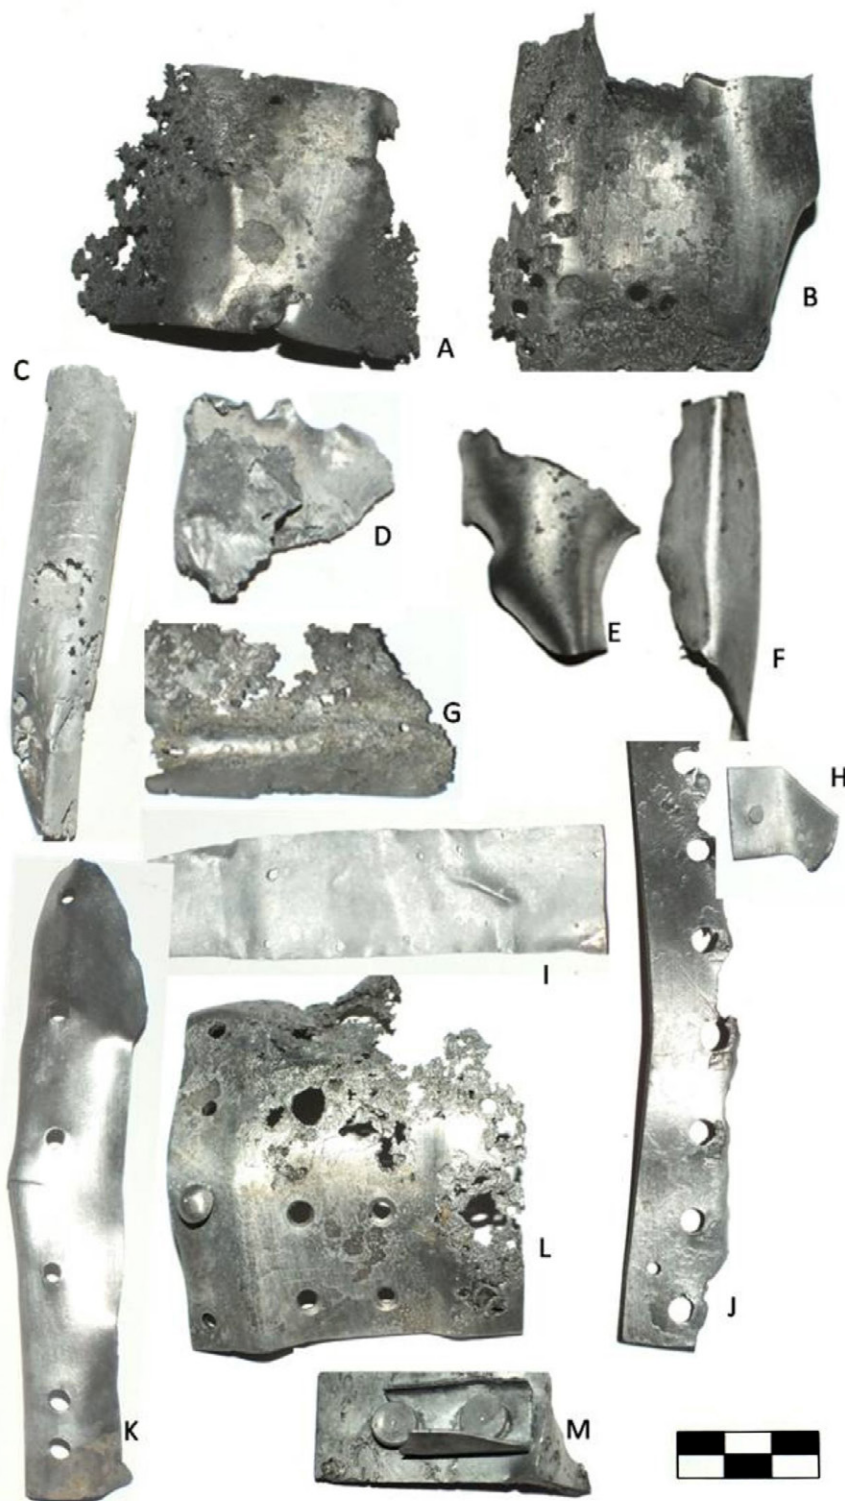
Ryc. 12  
Fragmenty konstrukcji  
oraz poszycia kadłuba  
(fot. W. Tabaszewski)

Fig. 12  
Fragments of the structure  
and fuselage plating of  
the aircraft (photo by  
W. Tabaszewski)

**Ryc. 13**  
Fragment konstrukcji kadłuba  
z zachowanym numerem  
seryjnym (fot. W. Tabaszewski)

**Fig. 13**  
Fragment of the aircraft  
fuselage structure with  
serial numer (photo by  
W. Tabaszewski)

W dalszej kolejności wyróżniono elementy konstrukcji w postaci fragmentów listew profilowych oraz kawałków blachy aluminiowej, które pierwotnie mogły być częścią poszycia kadłuba samolotu (Ryc. 12, 13). Są to drobne fragmenty – L- lub C-kształtnych w przekrojach – listew profilowych stanowiących pierwotnie szkielet konstrukcji kadłuba, do których za pomocą nitów (Ryc. 14) były

dołączane arkusze blach pełniących funkcję poszycia. Na jednym z fragmentów (Ryc. 13) zachował się tłoczony numer seryjny 32D 20I1-18R oznaczający pierwotny nr modelu wybranego i zakontraktowanego w grudniu 1939 roku do dalszej produkcji wojskowej jako XB-24 USAAC *sin* 39-556 (O'Leary 2002, 12).

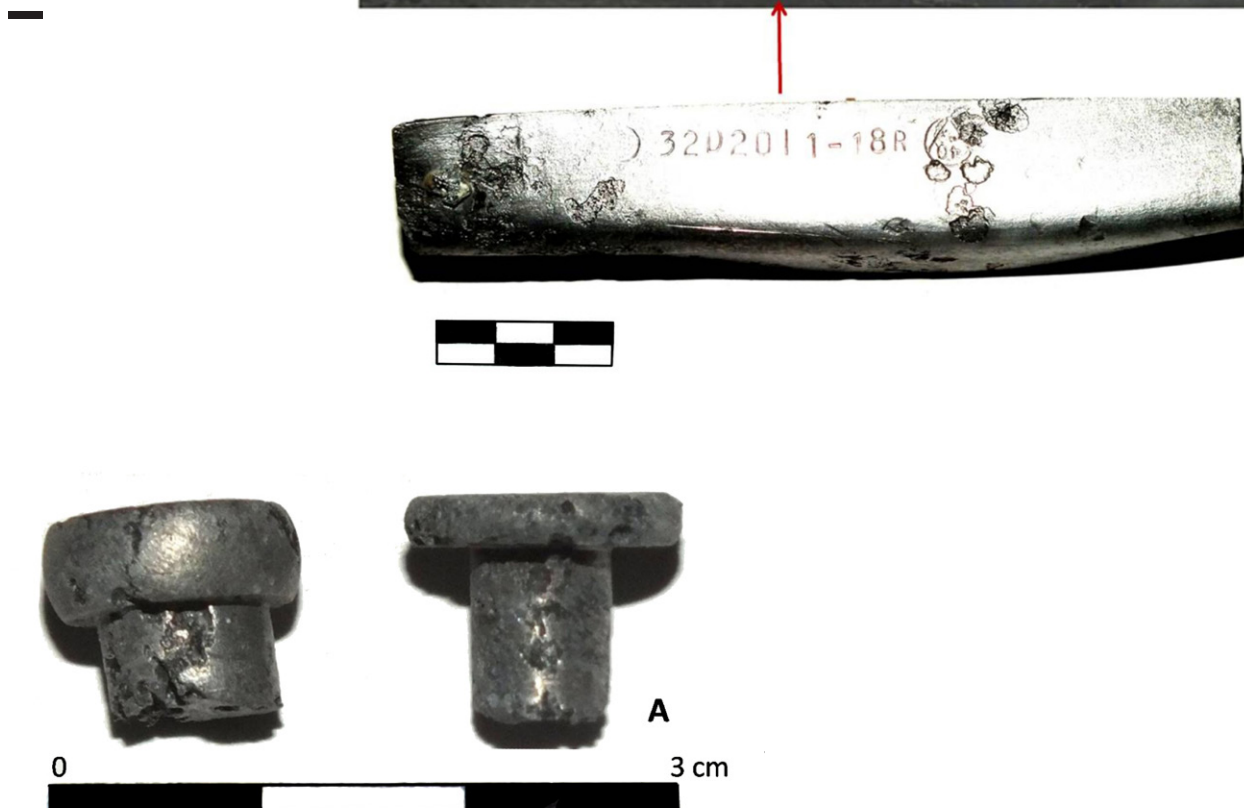
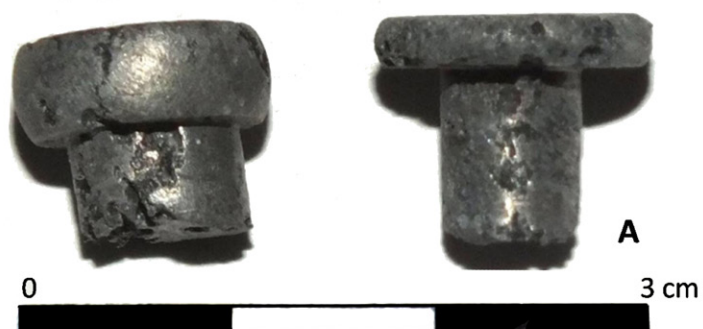
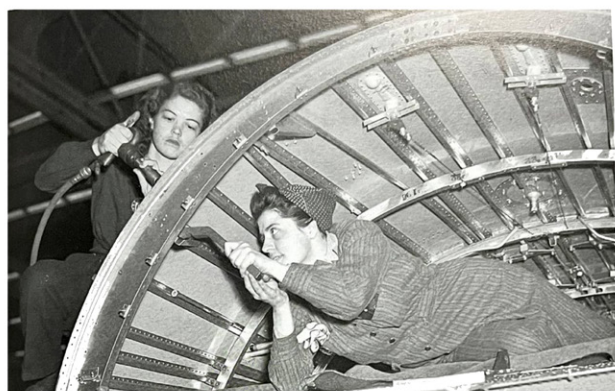
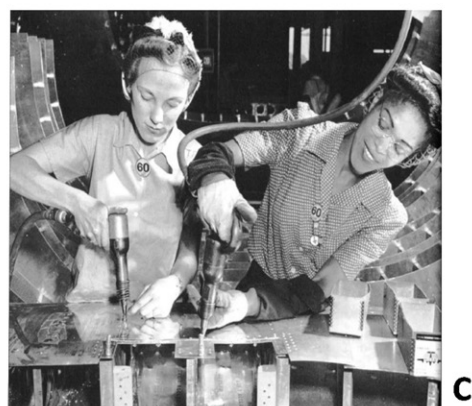
**Ryc. 14**  
(A) aluminium nity łączące konstrukcję  
samolotu; (B, C) montaż elementów  
szkieletu i poszycia samolotu (A – fot.  
W. Tabaszewski; B – za Douglas 2013;  
C – za O’Leary 2002)

**Fig. 14**  
(A) aluminum rivets connecting the aircraft  
structure; (B, C) assembly of the aircraft’s  
skeleton and skin elements (A - photo by  
W. Tabaszewski; B – after Douglas 2013;  
C - after O’Leary 2002)

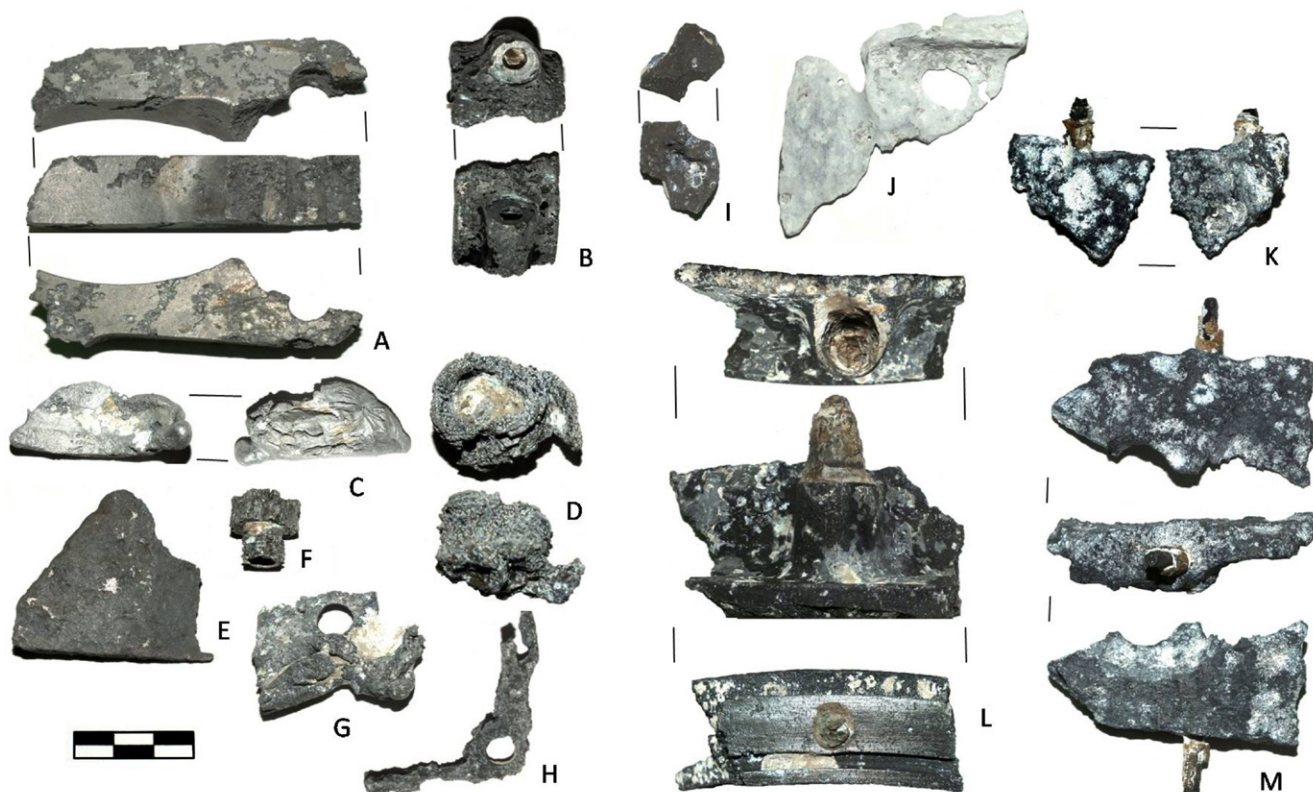
Ryc. 15  
Fragmenty obudowy silnika samolotu (fot. W. Tabaszewski)

Fig. 15  
Fragments of the aircraft engine casing (photo by W. Tabaszewski)

Kolejną grupę zabytków stanowią fragmenty silnika. Rozbity w Nieszkowicach Wielkich Liberator był wyposażony w cztery silniki Pratt & Whitney R-1830-33 Twin Wasp o mocy 1200 KM każdy. Podczas prac poszukiwawczych, a następnie podczas eksploracji wykopu IV i zlokalizowanej w nim warstwy nr 4, odkryto łącznie 78 fragmentów, które można łączyć z tą jednostką napędową. Są to przeważnie fragmenty skorupy obudowy silnika (Ryc. 15, 16), a także fragmenty blaszanej pokrywy od deflektora płyty górnej (Ryc. 17: A, B) oraz od pompy paliwa (Ryc. 17: C, D). Na większości

elementów pokrywy silnika zachowały się pozostałości czarnej farby, która pierwotnie pokrywała całą zewnętrzną część obudowy. Wśród fragmentów silnika znajduje się część obudowy tłoka z wyraźnie nadtopioną powierzchnią zewnętrzną (Ryc. 16: I), na której zachował się odcisk rośliny z gatunku *Plantaginaceae* (Mowszowicz 1987, 220, 221). Z silnikiem jest również związany fragment świecy zapłonowej (Ryc. 18) z oznaczeniem firmy ELCON na jej spodniej stronie oraz dwa kolejne fragmenty świec nieposiadające żadnych oznaczeń.

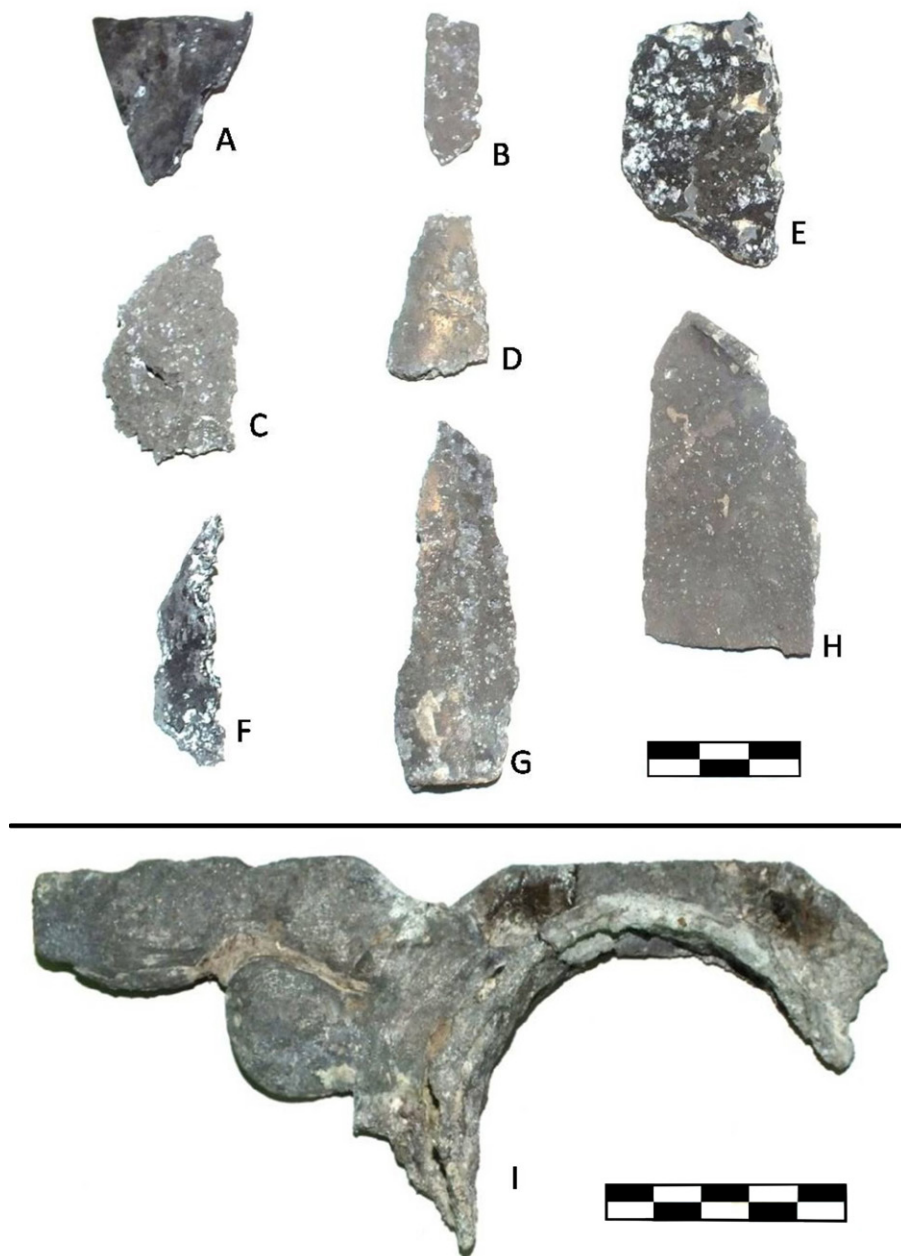
Ryc. 16  
Fragmenty obudowy silnika  
(fot. W. Tabaszewski)

Fig. 16  
Fragments of the aircraft  
engine casing (photo by  
W. Tabaszewski)

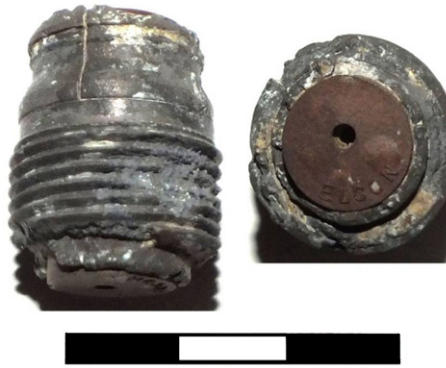
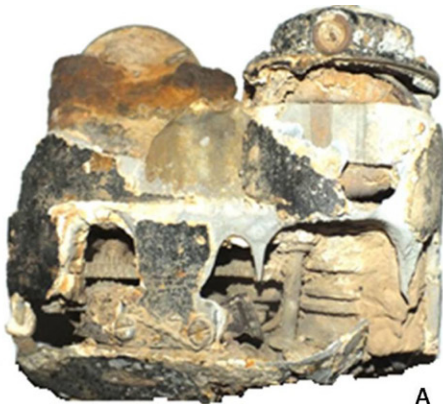
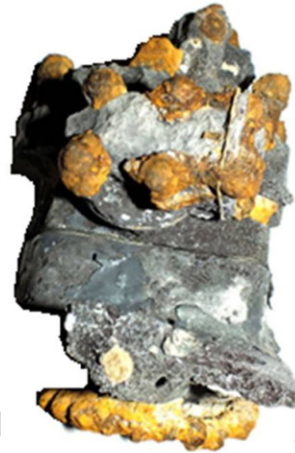
**Ryc. 19**  
Silnik elektryczny firmy Hamilton (A, B) oraz jego tabliczka  
znamionowa (C); lokalizacja silnika elektrycznego sterującego  
kątem nachylenia łopat śmigła (D) (A-C fot. W. Tabaszewski;  
D za Douglas 2013)

**Fig. 19**  
Hamilton electric motor (A, B) and nameplate (C); location  
of the electric motor controlling the angle of pitch of the  
propeller blades (D) (A-C – photo by W. Tabaszewski; D – after  
Douglas 2013)

Najważniejszymi znaleziskami pochodzącymi z omawianych badań są dwa duże i stosunkowo dobrze zachowane fragmenty (Ryc. 19: A, B, D), będące pozostałościami urządzenia sterującego ustawieniem piór śmigła w silniku, wyprodukowanego przez firmę Hamilton Standard Electronic Control. Przy jednym z elementów znajdowała się tabliczka znamionowa (Ryc. 19: C), co umożliwiło ustalenie danych urządzenia, takich jak typ, model, miejsce produkcji, a także numer patentu. Miejsce znalezienia urządzenia w wykopie nr IV oraz głębokość i relacja stratygraficzna względem warstwy nr 4 świadczą jednoznacznie, że urządzenie to znajdowało się w tym miejscu od czasu katastrofy, to jest od 15 sierpnia 1944 roku. Pozwala to stwierdzić, że uchwycone miejsce jest punktem uderzenia w ziemię jednego z silników, w wyniku czego doszło do oderwania się większości drobnych elementów, natomiast sam korpus silnika po odbiciu się od ziemi stoczył się ze stoku w kierunku zachodnim lub południowo-zachodnim. Wszystkie wskazane powyżej przedmioty zostały wykonane z duraluminium – stopu aluminium z domieszką miedzi i manganu, która ułatwia obróbkę plastyczną materiału (Konieczny 2013, 75).

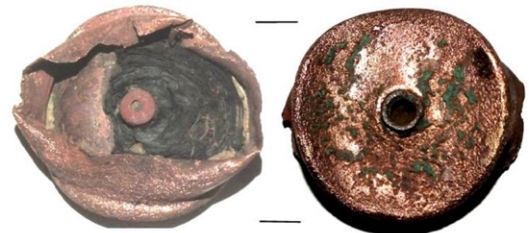
**Ryc. 20**  
Fragment łuski od rakiety sygnalizacyjnej (A); amunicja  
do karabinu maszynowego brownning 12,7 mm (B-D)  
(fot. W. Tabaszewski)

**Fig. 20**  
Fragment of signal flare cartridge case (A); Browning 12.7 mm  
machine gun ammunition (photo by W. Tabaszewski)

Z samolotem związane są także przedmioty metalowe z innych surowców niż aluminium. W tej grupie znalazły się pozostałości uzbrojenia samolotu (Ryc. 20): dwa pociski oraz fragment łuski z amunicji stosowanej w ciężkich karabinach maszynowych kalibru 12,7 mm, Browning oraz fragment łuski po raketnicy sygnalizacyjnej wskazującej na kaliber 45 mm. Karabiny tego typu były

podstawowym wyposażeniem obronnych samolotów bombowych używanych przez USA oraz Wielką Brytanię w czasie II wojny światowej (O'Leary 2002, 38; Janowicz 2003, 11).

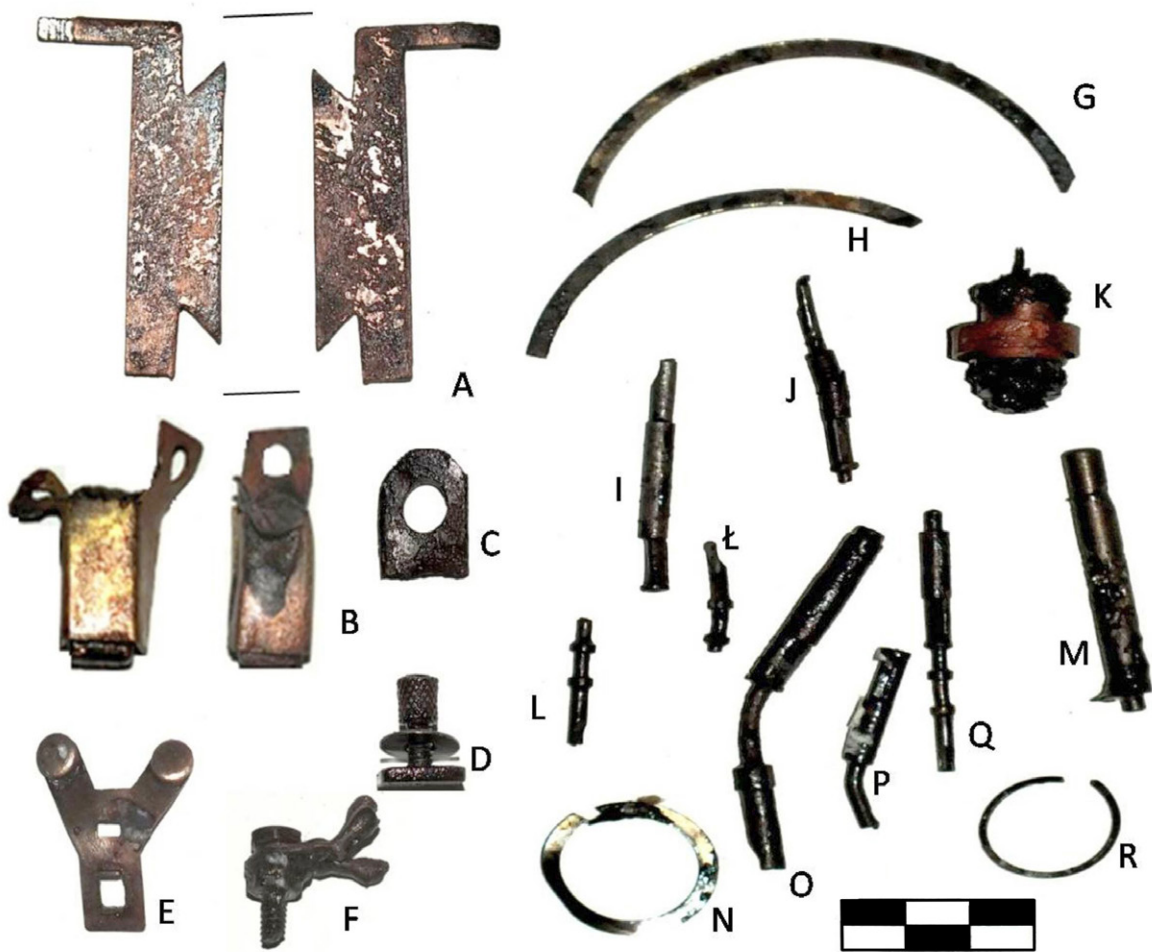
Ryc. 22  
Drobne fragmenty związane z instalacją elektryczną (A-F)  
i mechanizmami zegarów (G-R) (fot. W. Tabaszewski)

Fig. 22  
Small parts of the electrical installation (A-F)  
and clock mechanisms (G-R) (photo by W. Tabaszewski)

W dalszej kolejności należy wymienić fragmenty elementów cięgien z układu sterowniczego samolotu (Ryc. 21), które znajdowały się w skrzydłach (Run 1944, 39, 40). Ponadto grupę przedmiotów z Liberatora B-24 uzupełnia wiele drobnych elementów (Ryc. 22, 23), które można połączyć z oprzyrządowaniem elektrycznym i mechanicznym występującym w samolocie, a których rozdrobnienie i stan zachowania nie pozwalają na precyzyjne określenie ich pierwotnych funkcji.

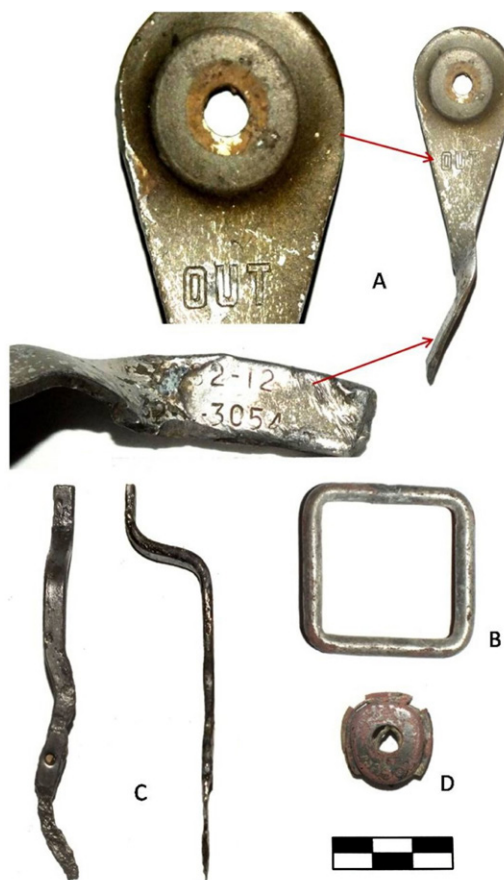
Ryc. 23  
Drobne elementy mechaniczne (fot. W. Tabaszewski)

Fig. 23  
Small mechanical parts (photo by W. Tabaszewski)
